INFORME ANUAL Y PRELIQUIDACION DE LA OBRA:

**“RESTAURACION Y PUESTA EN VALOR DEL
MONUMENTO HISTORICO ARTISTICO TEMPLO DE SAN
SEBASTIAN”**

META: 0114

CUSCO ENERO 2013

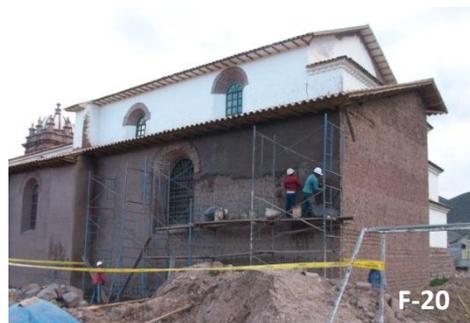
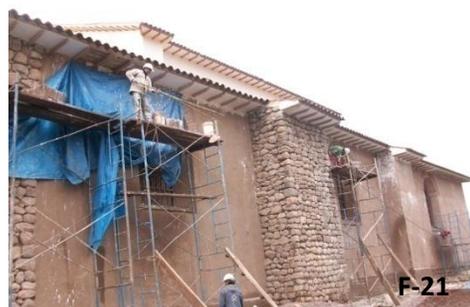
Vista 20, 21.- Embarre en muro exterior de la Epístola con mortero de tierra, arcilla, paja y agua.

En el muro exterior se concluyo con el embarre en el muro de adobe cuidado en nivel y la plomada del muro este embarre se permitió tener una superficie pareja del muro con espesores que van desde 1" a 2".

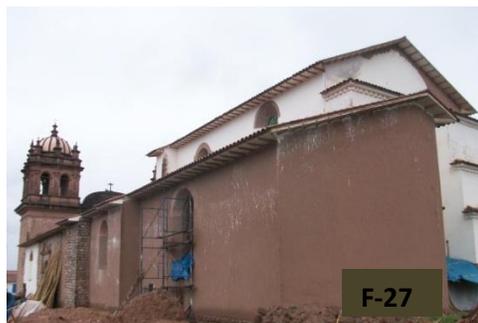
F-27

Vista 27.- Embarre en muro exterior de la Epístola con mortero de tierra, arcilla, paja y agua.

Revestimientos: El tratamiento de embarre en el muro de la Epístola fue hacia el exterior bordeando la sacristía del templo, el trabajo consistió en la colocación de embarre nuevo con mortero de tierra, arcilla, agua y paja dejando la superficie del muro lista para el pintado final.

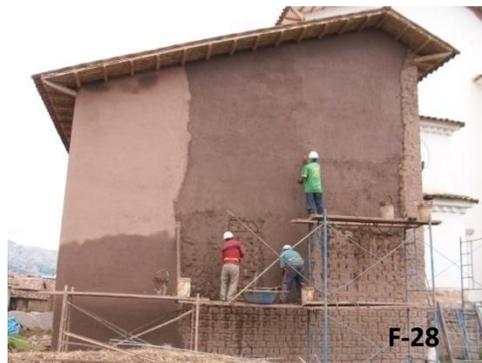
Vista 28.- Embarre en muro exterior de la Sacristía con mortero de tierra, arcilla y paja.

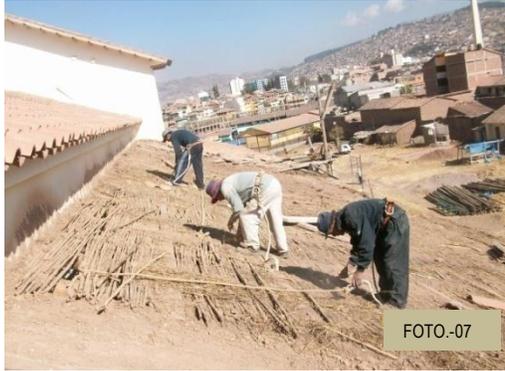
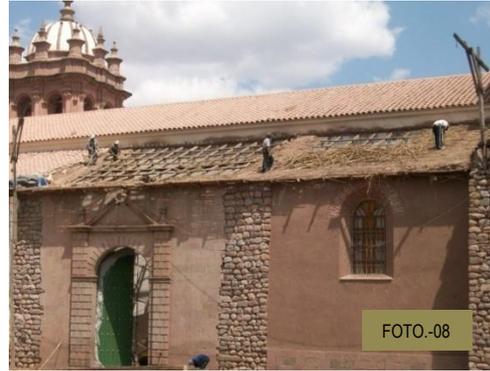
DESMONTAJE DE CUBIERTA

Vista 07, 08.-Trabajos de desmontaje de cubierta tejas, mortero de barro, encarrizado y estructura de madera par y nudillo.

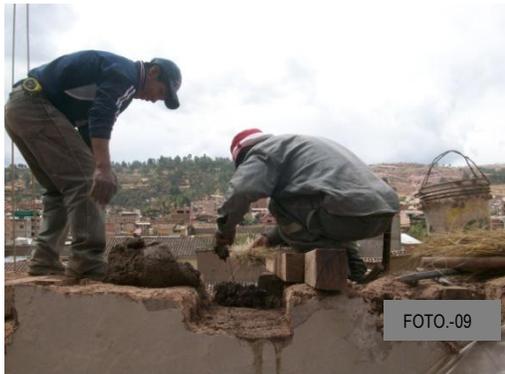
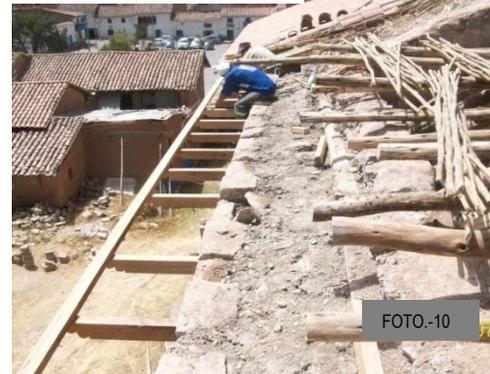
DESMONTAJE DE CABECERA DE MURO

Vistas 09, 10.- Desmontaje de cabecera de muros para restitución de cubierta en la capilla de ingreso lateral y la capilla del Señor de la Exaltación.

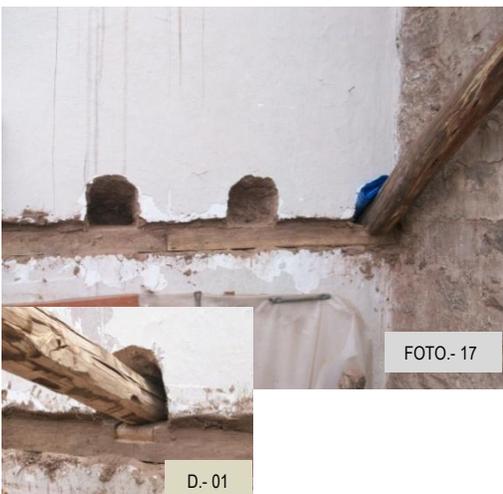
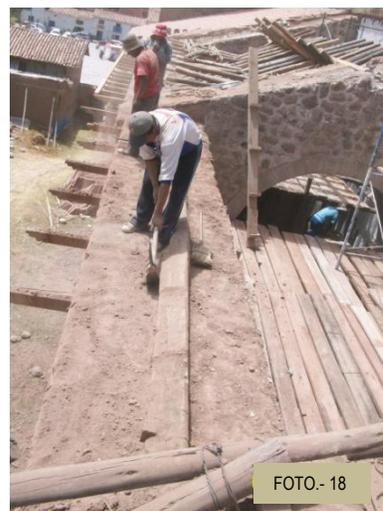
COLOCACIÓN DE ESTRIBOS DE EUCALIPTO

Vista 17, 18.- Colocación de estribos de eucalipto en muros de adobe para el apoyo de pares de estructura de techo.

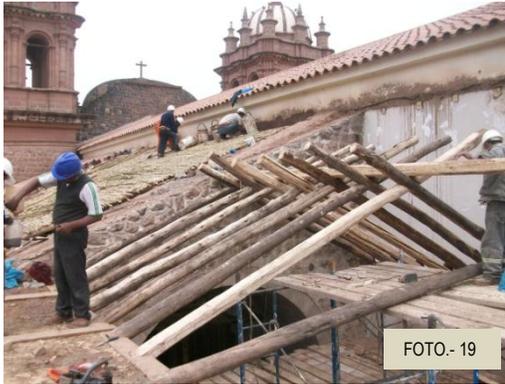
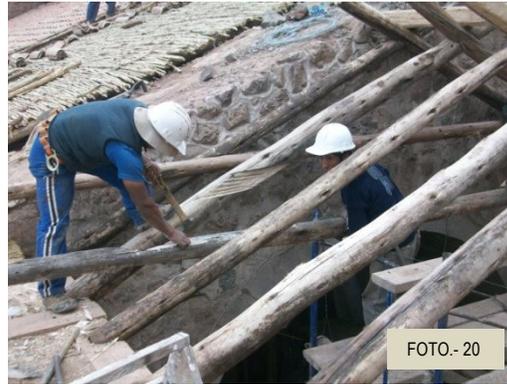
Vista 19, 20.- Restitución de pares y nudillo en cubierta colocados cada 0.60 m. Vista 21.- Apoyo de estructura de pares en estribos o arrocabe.
Vista 22.- Interior de la estructura de par y nudillo en capilla.

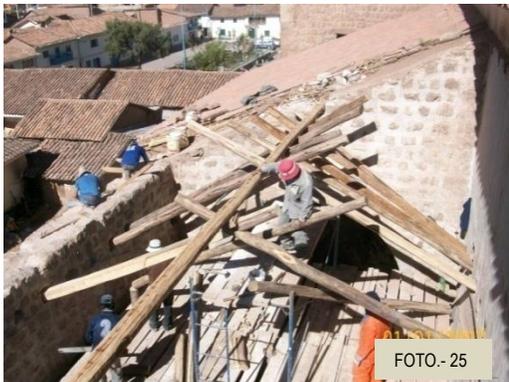
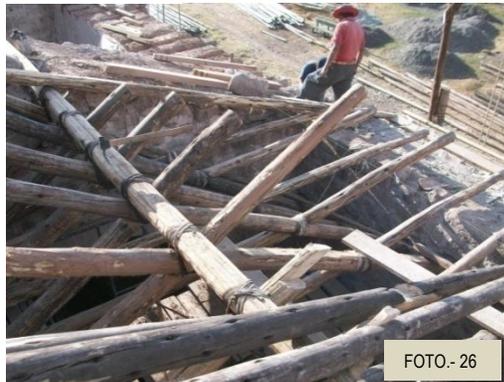
RESTITUCION DE HILERA

Vista 25, 26.- Restitución de Hilera de 6"x8m en la capilla de Ingreso Lateral y El Señor de la Exaltación.

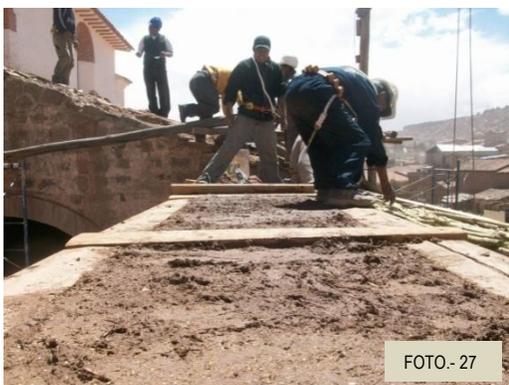
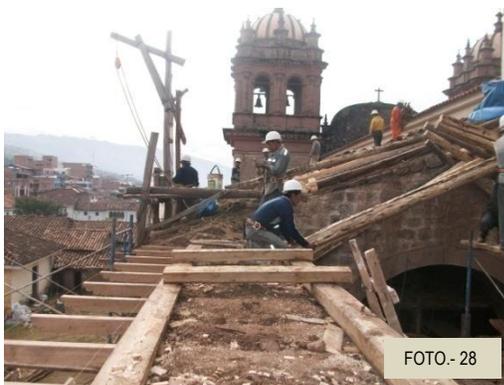
COLOCACION DE VIGA COLLAR

Vista 27, 28.- Colocación de Viga Collar más travesaños de 8"x4" sobre muro de adobe en el muro de la Nave de la Epístola (capillas).

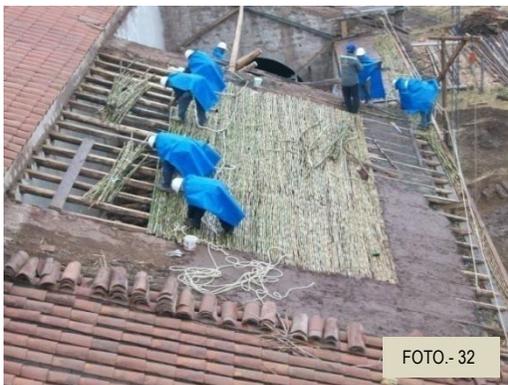
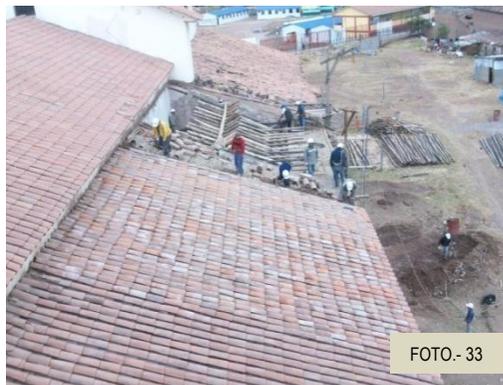
RESTITUCIÓN DE COBERTURA DE TEJA

Vista 32, 33.- Restitución de cobertura de teja sobre cama de barro en la Capilla de Ingreso lateral y El Señor de la Exaltación.

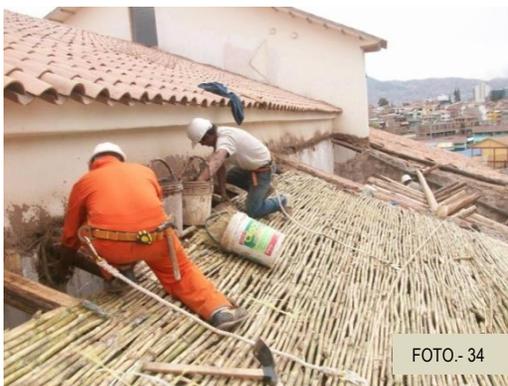
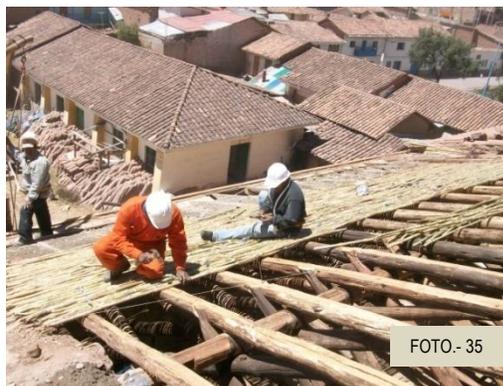
Vista 34, 35.- Encarrizado de faldones en sobrepares con qur qur tejido con clavo y alambre para soporte de cubierta de teja.

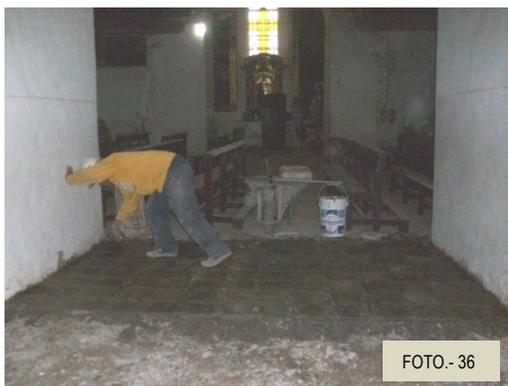
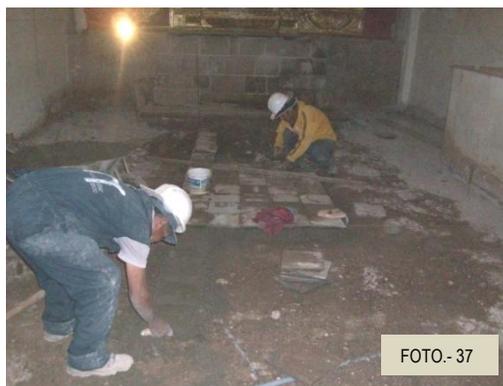
RESTITUCIÓN DE PISO DE LAJAS DE PIEDRA

Vista 36, 37.- Restitución de piso de loseta de piedra de 0.25 x 0.25m reutilizada en el ingreso a la capilla del Dulce Nombre de Jesús.

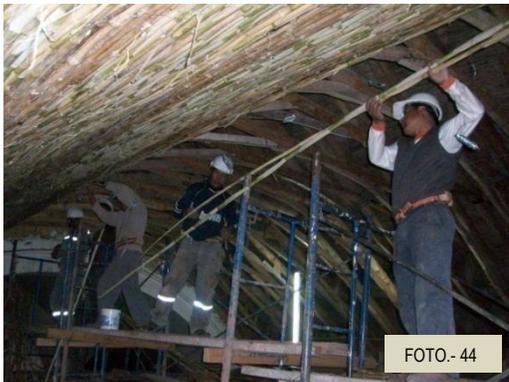
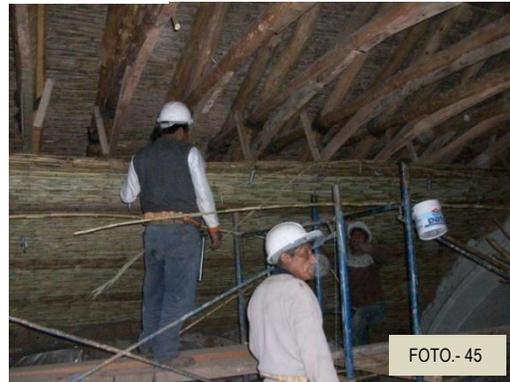
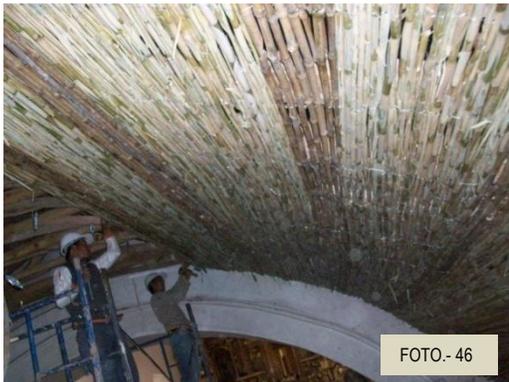
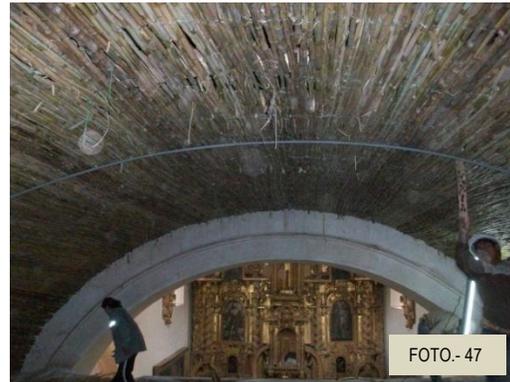
ENCARRIZADO DE BOVEDAS INTRADOS

Vista 44, 45, 46, 47.- Encarrizado en bóvedas Intradós en la Nave Central a la altura de la Capilla del Señor de Exaltación, se utilizo carrizo y qur de manera alternada de sector en sector.

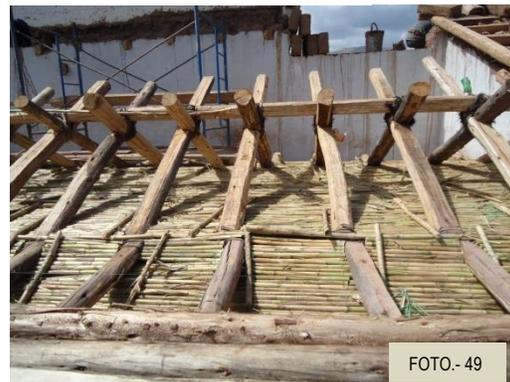
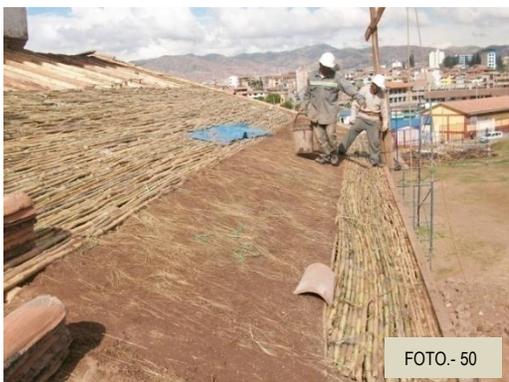
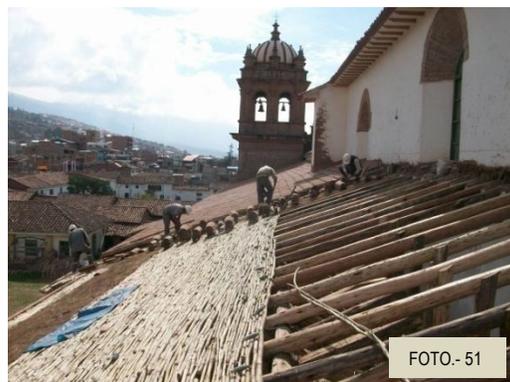
ENCARRIZADO DE FALDONES DE CUBIERTA (Sobre pares)

Vista 48, 49.-
Encarrizado en faldones Hameruelos en el techo de la Sacristía para la cual se utilizo qur qur real de 0.03m de diámetro por 2.50m de largo.
Vista 50, 51.-
Faldones de cubierta superior soporte de teja y barro.

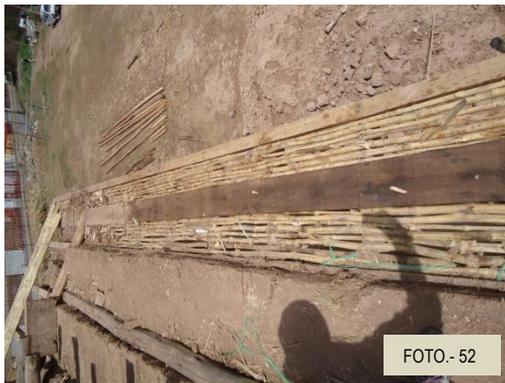
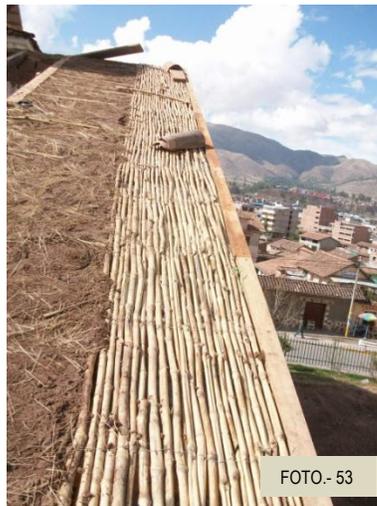
ENCAÑADO DE ALEROS

Vista 52,53.- Encañado de carrizo en aleros hacia el lado de la Sacristía y la parte posterior en esta parte se aumenta la dimensión para una mayor protección del muro.

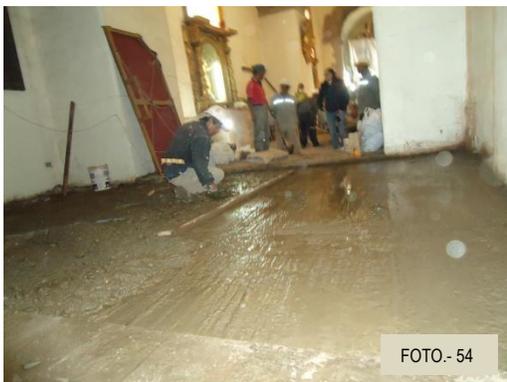
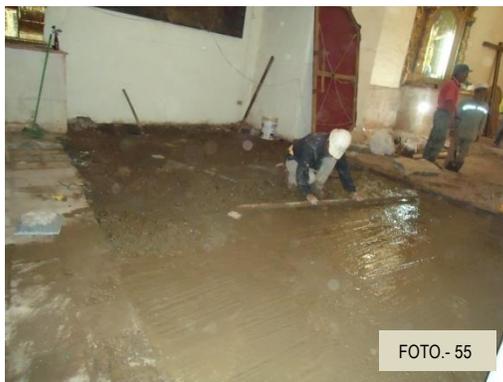
FALSO PISO DE CONCRETO

Vista 54, 55.- Vaciado de falso piso de concreto en proporción 1:5 con la suficiente resistencia y adecuado nivel para el asentado de lajas de piedra y ladrillo pastelero, de la misma manera que pueda ser reversible.

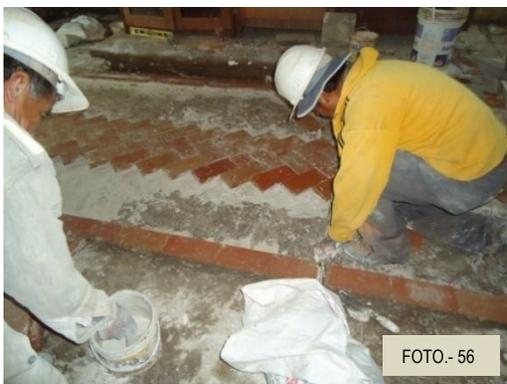
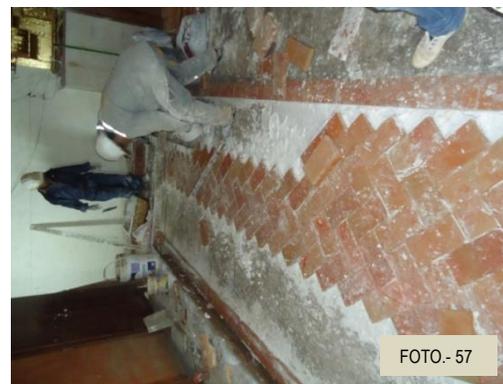
PISO DE LADRILLO PASTELERO

Vista 56, 57.- Asentado de piso de ladrillo pastelero con yeso, tipo palmera y ribetes en los limites con el piso de laja de piedra para lograr una mejor composición.
