**INFORME ANUAL 2012**  
**PRE LIQUIDACION**

**EMERGENCIA**  
**“TEMPLO DE PACCARECTAMBO”**

**META N° 0063-8**  
**MODALIDAD POR ACTIVIDAD**

INFORME ANUAL Y PRELIQUIDACION DE ACTIVIDAD DE EMERGENCIA DEL  
TEMPLO DE PACCARECTAMBO.

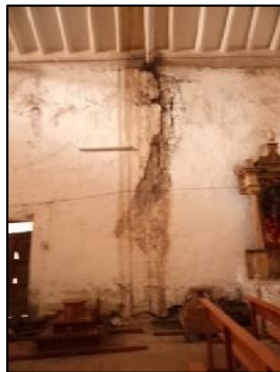
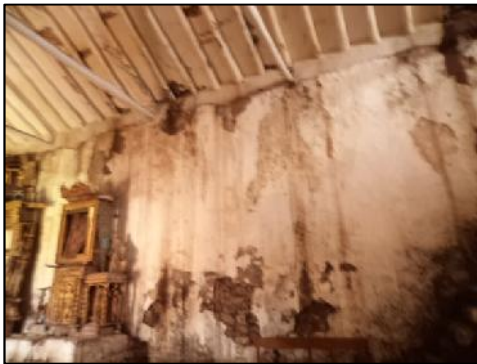
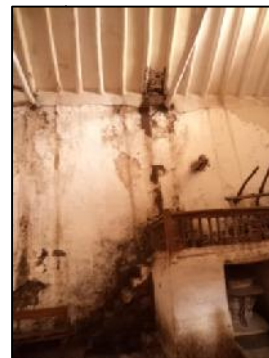
En el ambiente de la Nave se tiene un deterioro grave por la filtración de aguas pluviales este se da tanto en el sector del Muro del Evangelio y el Muro de la Epístola donde se tiene como chorreras que han causado fisuras en el muro y el deterioro del acabo del muro, evidenciándose la presencia de calamina ante la pérdida de áreas íntegras de cobertura de teja, ante este hecho y de manera improvisada se han adecuado planchas de calamina para aminorar el avance del deterioro por filtración, sin embargo esta presencia no ha solucionado el problema existente.

Deterioro de los muros de la Epístola y el Evangelio por la filtración de aguas pluviales y en la parte posterior presencia de humedad en los muros que a ocasionado el deterioro de estos muros.

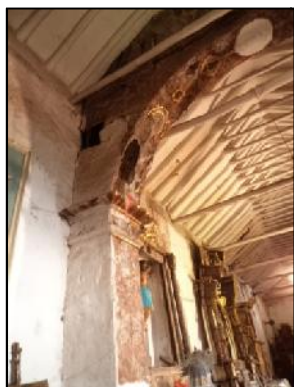
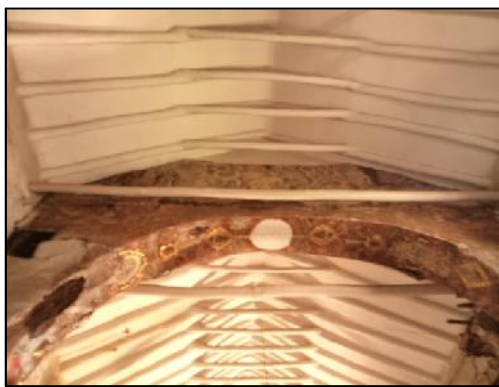
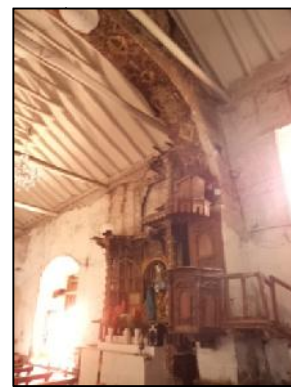
En el sector del arco triunfal, se tiene un deterioro grave ya que se tiene perdida de la pintura mural por filtración de aguas pluviales y por desprendimientos de los empastes.

Deterioro del arco triunfal por la filtración de aguas pluviales y posterior desprendimiento de los empastes y la pérdida de la pintura mural.
