INFORME ANUAL DE INVESTIGACION ARQUEOLOGICA Y PRELIQUIDACION – 2012

**PROYECTO DE INVESTIGACIÓN ARQUEOLÓGICA DEL P.A. DE PISAQ, SECTOR
ANDENES DE K'ALLAQASA, 2012 (CON EXCAVACIÓN), CON FINES DE
CONSOLIDACIÓN, CONSERVACIÓN, MANTENIMIENTO Y PUESTA EN VALOR
META - 089**

**Responsable: ArqIga. AVELINA QUISPE PALOMINO
RNAP Nº: AQ-0119
COARPE Nº: 040515**

CUSCO - 2012

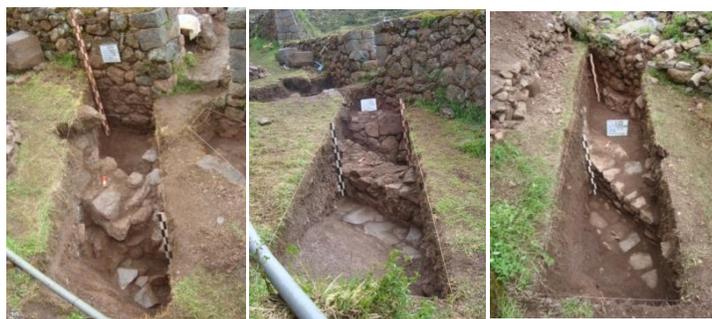
Excavación arqueológica en vía de acceso se evidencio canales adosados a la roca natural con muros paralelos y los transversales del andén ambos en buen estado de conservación.

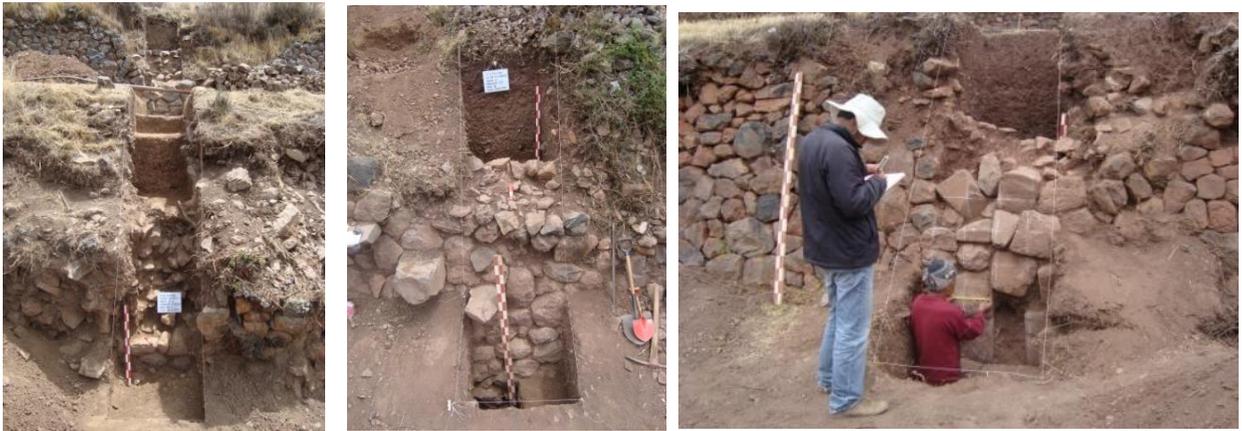
Excavación arqueológica andén 12 se encuentra en mal estado de conservación la trinchera que registra muestra parte del canal.

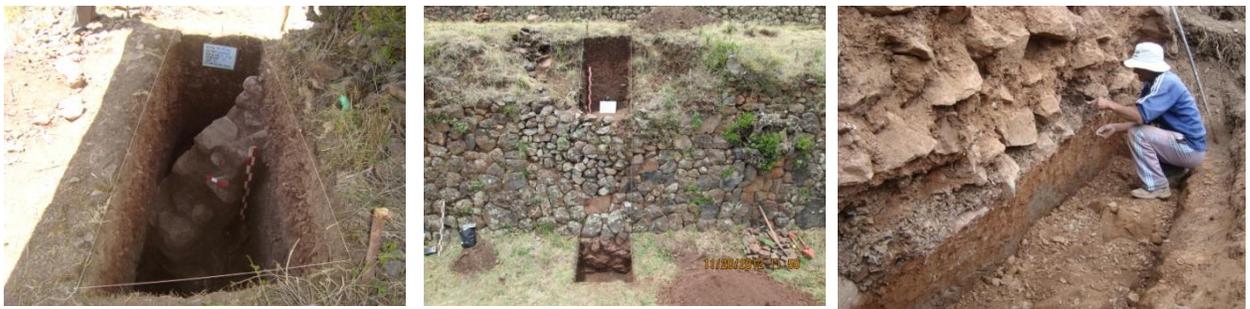
Excavación Andén 14 y 15 T- 99 se evidencio el andén (soterrado) lado este, T-101 registra 1m. de muro original de la base el lado este del andén 12 en tramos no existe la cimentación.

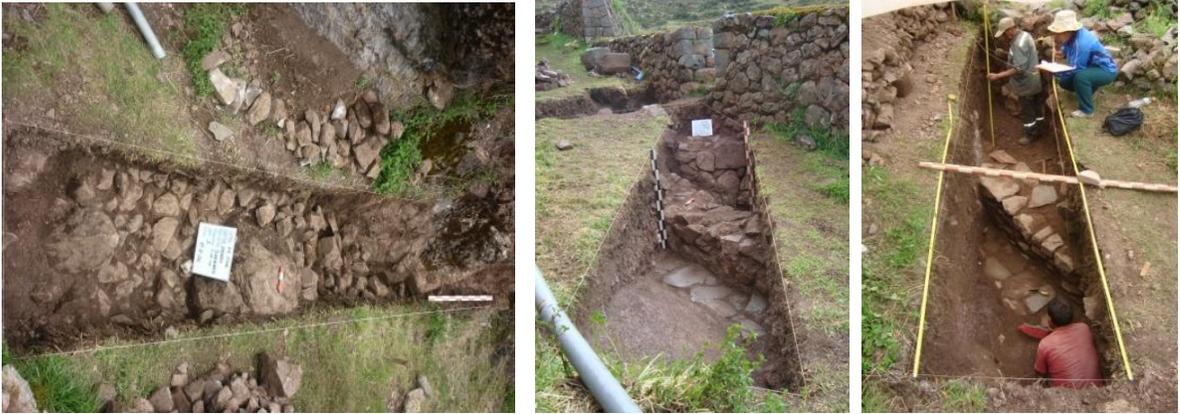
Se evidencio el canal con solera y muro lateral (soterrado), en vía de acceso, donde muestra la primera capa material lítico de arrastre y otras que fueron desprendidos del afloramiento rocoso.

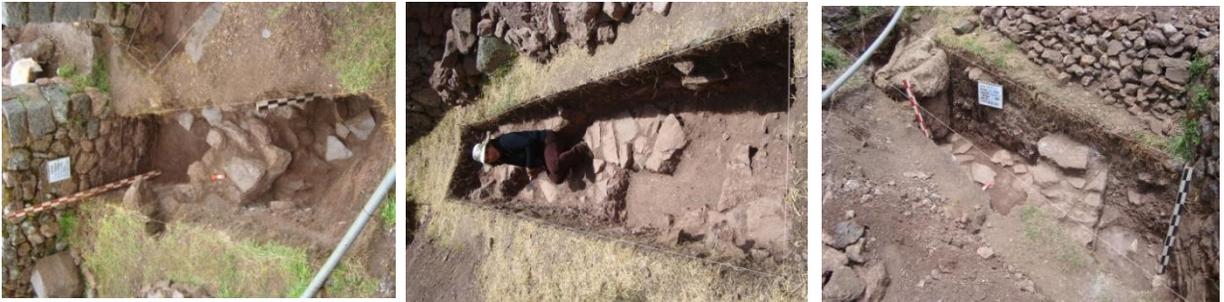
El canal de la parte inferior muestra, la pérdida de las soleras evidenciándose parte de algunas lajas, los muros laterales del canal y del andén se encuentran en regular estado.

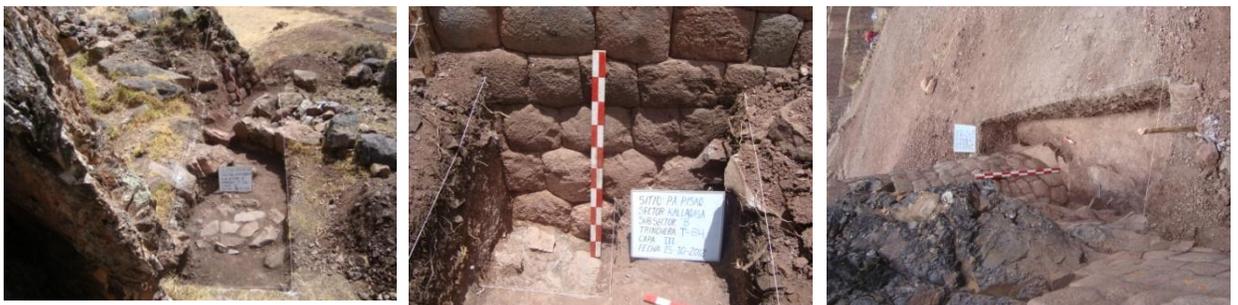
En este tramo el canal muestra dos muros laterales y parte de la solera el muro fino se encuentra en buen estado de conservación.
