**INFORME ANUAL Y PRELIQUIDACION DE LA OBRA:****“R.P.V. DE LA ZONA ARQUEOLOGICA DE HUCHUY  
QOSQO SECTOR DE ROZASKANCHA”**

**META:****029****RESPONSABLE:****ARQTA. CLAUDIA E. DE OLARTE RAMIREZ****JUNIO DEL 2012**

“RECUPERACION Y PUESTA EN VALOR DE LA ZONA ARQUEOLOGICA DE HUCHUY QOSQO  
SECTOR DE ROZASKANCHA”

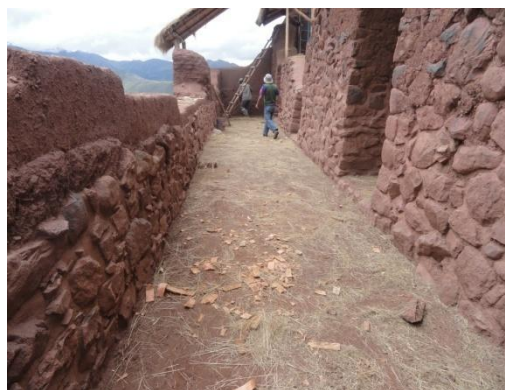
F.08.- (R4-a): Véase a la izquierda el muro norte vista interior donde se realizaron los trabajos de consolidación en piedra y restitución en adobe.

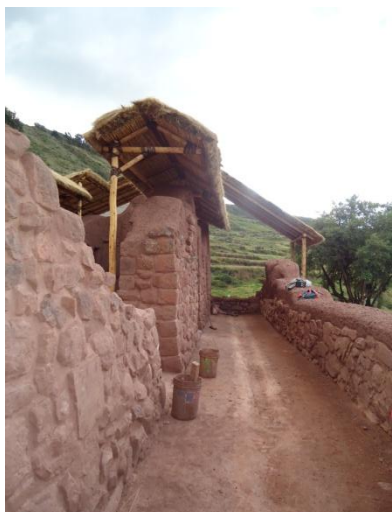
F.11.- (R4-a): Vista interior hacia el lado Oeste con los paramentos de piedra y adobe norte y sur.

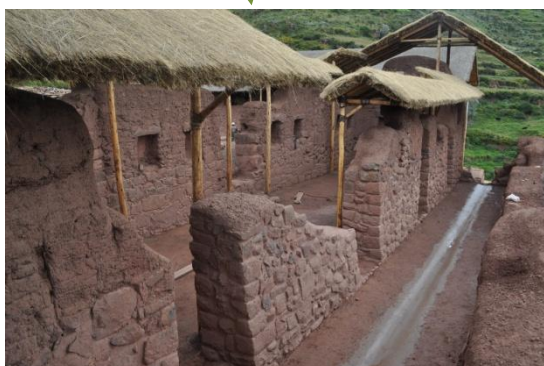
F.13.- (R4-a): Vista interior muro sur con cubiertas de protección acartelada v cubertinas de protección en el tramo 2.

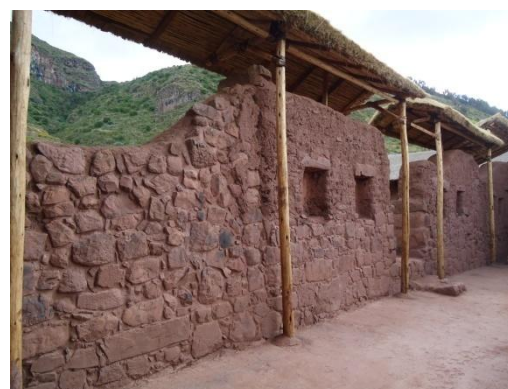
F.18.- (R4-b): Vista muro sur interior con la consolidación de muros de piedra y cubierta de protección.

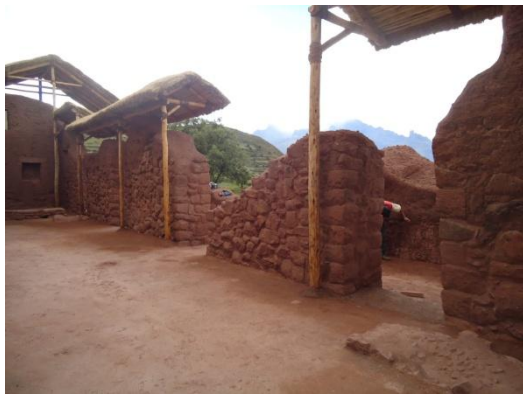
F.19.- (R4-b): Vista muro norte interior con la consolidación de muros de piedra, recomposición, emboquillado y cubierta de protección en los tramos 1, 2, 4, 5 del muro.

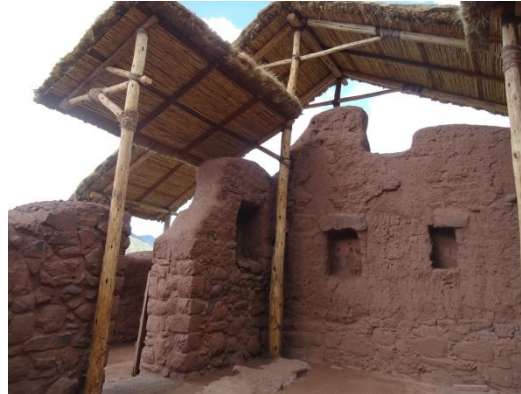
F.20.- (R4-b): Vista interior muro Este se realizaron trabajos de calzadura en adobe por fisuras verticales en nichos y cubierta de protección para hastial.

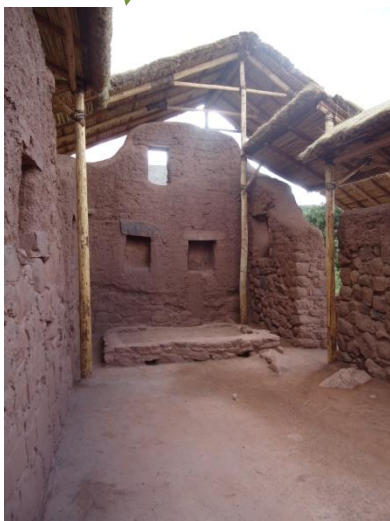
F.21.- (R4-b): Vista interior muro Oeste con calzadura en adobe por fisura vertical y cubierta de protección de hastial.

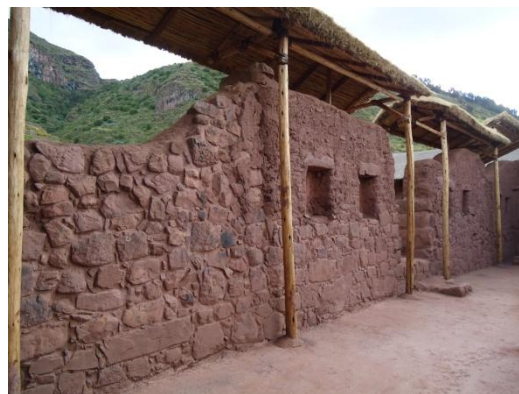
F.22.- (R4-b): Vista interior muro Sur con cubierta de protección, consolidación y emboquillado en paramento.

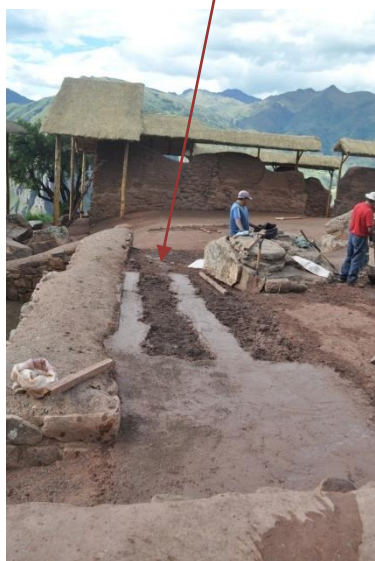
F. 23.- (EA4): Tratamiento de piso contiguo al recinto 01 con mortero de tierra, arcilla, cemento, arena y grava.

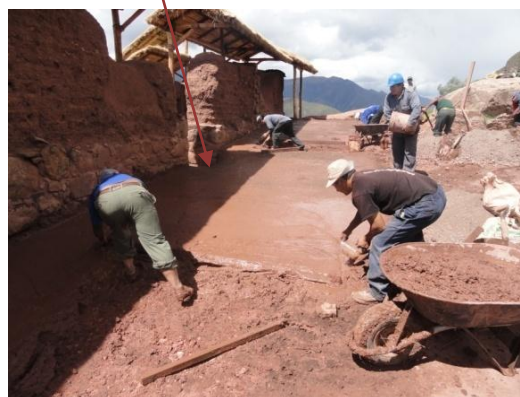
F. 24.- (EA4): Tratamiento de piso contiguo al recinto 04 con mortero de tierra, arcilla, cemento, arena y grava.

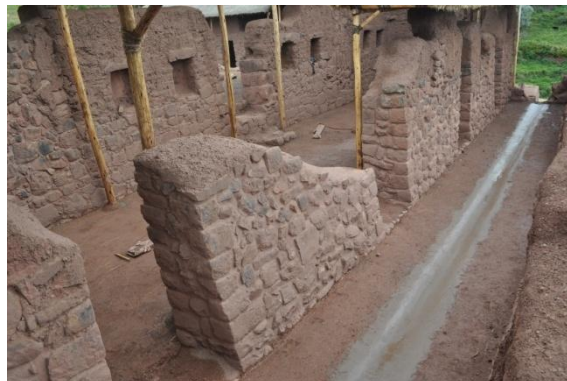
- Con los trabajos de consolidación, restitución y emboquillado de muros de piedra se ha logrado recuperar el material ligante que se ha perdido entre las piezas líticas de paramentos de los recintos R4, R5 y R6 (f. 51).

F. 25.- Recuperación de la estabilidad de estructuras en el Recinto 4.

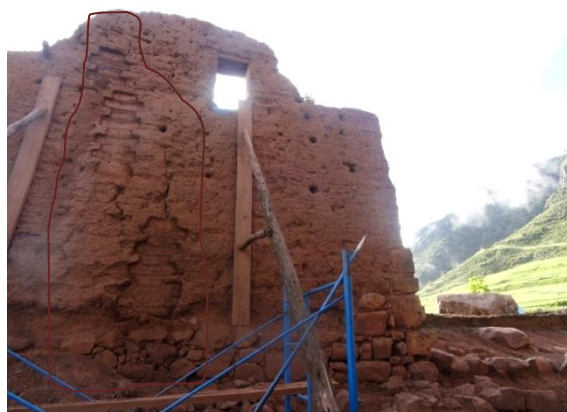
- Los trabajos de calzadura en muros de adobe permitieron lograr la estabilidad de las estructuras, frente a las fisuras profundas encontradas se elaboraron adobes que mejoraran el amarre con las unidades antiguas (f. 51).

F. 26.- Calzadura de muros de adobe en hastiales en el recinto 04.

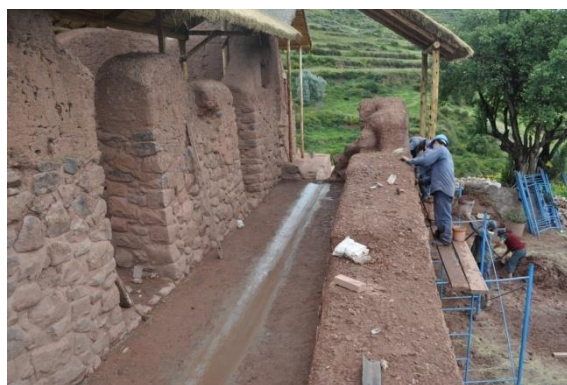
- El tratamiento de cabecera de muros y revestimiento mediante un embarre de mortero tradicional permitirá proteger a la estructura expuestas (aquellas de no tienen cobertura) de las filtraciones de agua hacia el núcleo del muro. (f. 53).

F. 27.- Tratamiento de cabecera de muro en Recinto R4 y revestimiento con embarre.

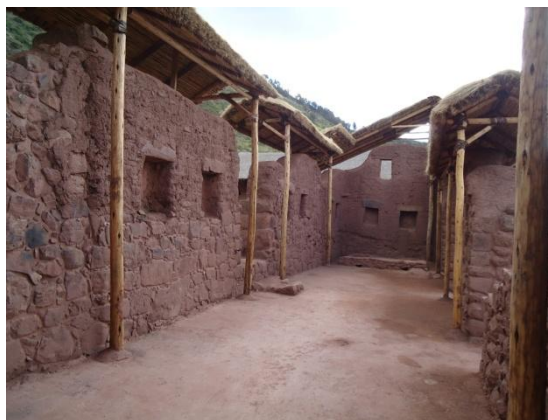
- El recinto R4 cuenta con cubiertas de protección en los hastiales, en el muro Sur y cuatro tramos del muro medianero. (f. 54).

F. 28.- Cubiertas de protección acarteladas en los muros Sur, Medio del Recinto R4.

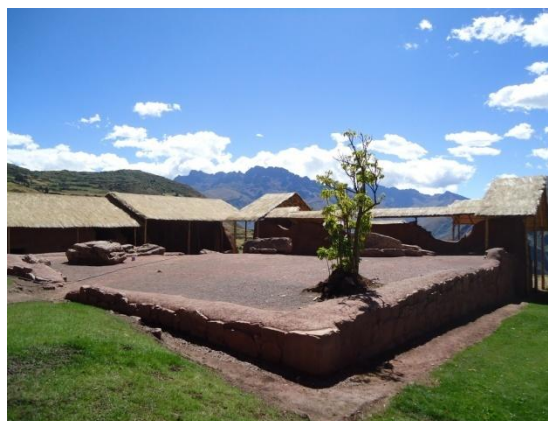
- Cubertinas de protección con mortero cemento arena y gravilla en el muro perimétrico del Espacio abierto 01 lado sur y parte del lado Este (f. 55).

F. 29.- Cubertinas de protección en muro perimétrico Espacio Abierto EA 1.

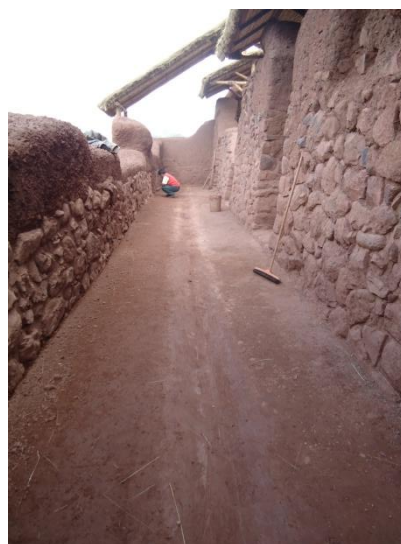
- Resistencia de pisos mediante el tratamiento del suelo de recintos y espacios abiertos (f. 56).  
Para una mejor evacuación de las aguas pluviales que se acumularían en el recinto 4 se crea una cuneta central que colectara las aguas del recinto R 4b y del mismo recinto R 4a, mediante las pendientes generadas en los pisos.

F. 30.- Tratamiento de piso con mortero cemento-arena y gravilla del Recinto R 4a y cuneta central como medio de evacuación de aguas pluviales.
