Ministerio de Cultura

“RECUPERACIÓN DEL MONUMENTO VIRREINAL RELIGIOSO,  
TEMPLO SANTIAGO APÓSTOL DE CCORCCA “

INFORME FINAL DE PRELIQUIDACION

2013

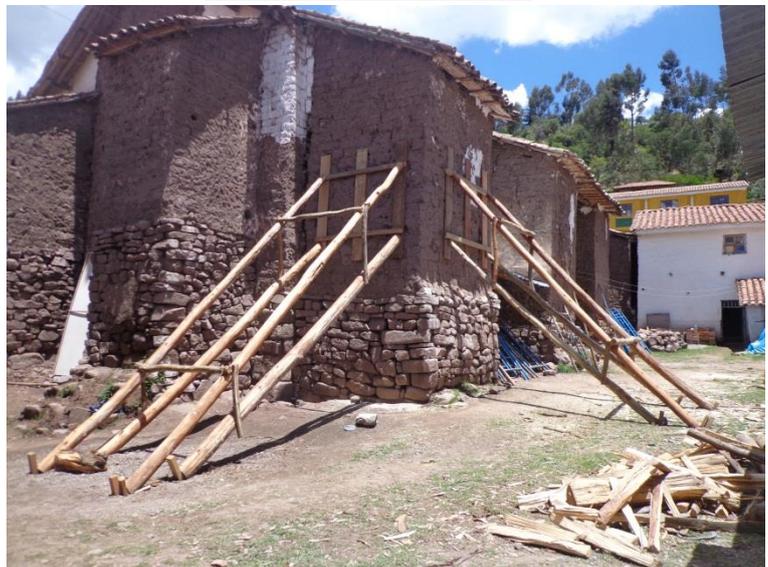
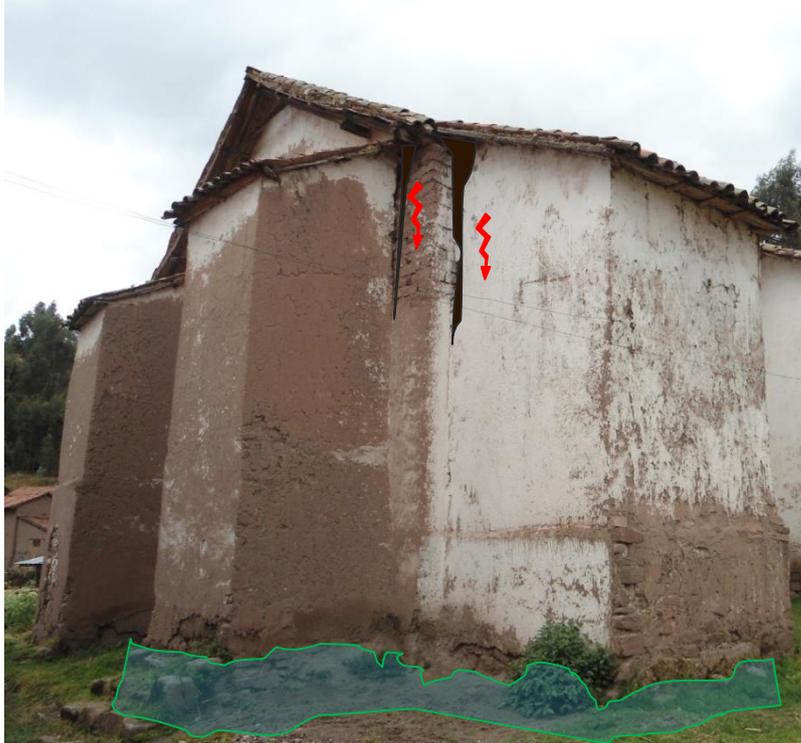
Pérdida parcial y deterioro de la misma debido a las filtraciones pluviales y chorreras generando el desgaste del muro y su estructura interna.

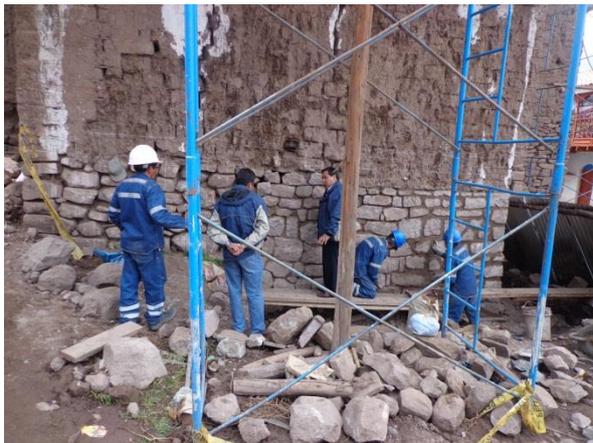
Presenta perdida y desprendimiento de embarre dejando expuesto los bloques de adobe y generando la pérdida del mortero en el núcleo quedando forados que inestabilizan la estructura muraria.

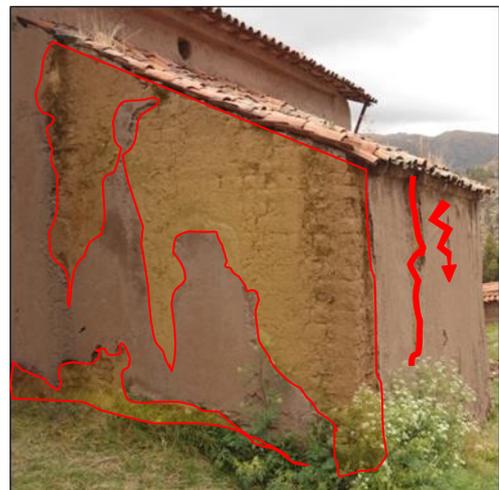
Presenta pandeamiento a nivel de cabecera de muros y la proliferación de grietas paralelo al área de presbiterio.

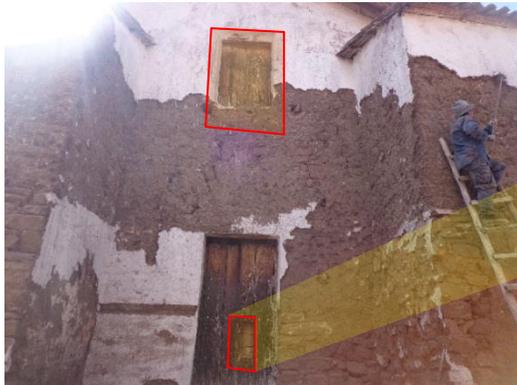
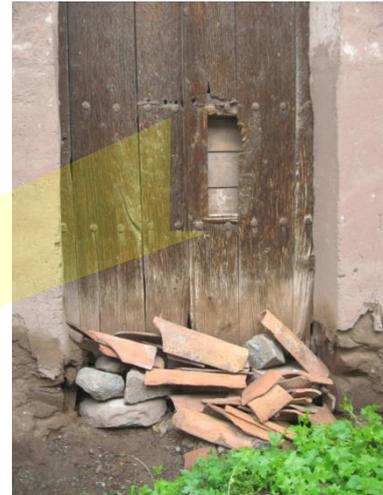
Presenta dos vanos de los cuales se encuentran en mal estado de conservación debido al intemperismo al que están expuestas, ventana con marco totalmente deteriorado y puerta actualmente tapiada por el interior que presenta decoloramiento, pandeo, humedad debido a la proximidad al suelo y perdida de unidades de tablonés por deterioro.

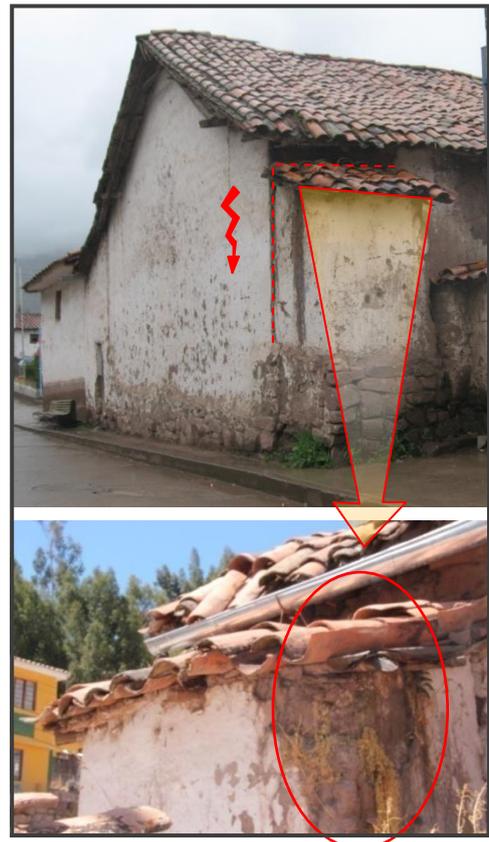
Asimismo hacia el extremo izquierdo se aprecia el muro lateral de la construcción moderna, cuyo acceso improvisado genera la pérdida de la configuración estructural primigenia.

De forma similar a los demás frentes, este presenta un alero corto, por lo que las constantes lluvias y chorreras a las que está expuesta son causa del deterioro continuo del revestimiento y núcleo del muro.

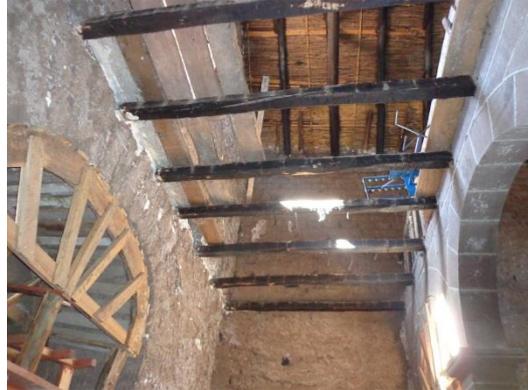
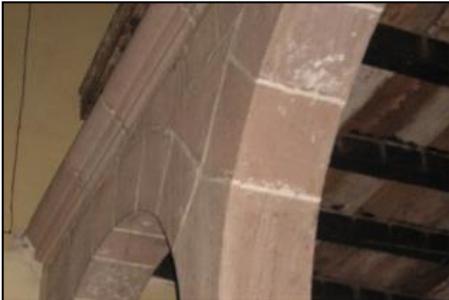
Presencia de grietas y fisuras en encuentro de muros, debido a presencia de humedad constante generada por falta de mantenimiento en cubiertas.

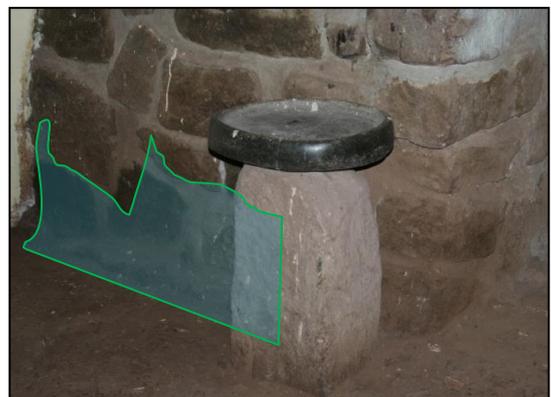
Presencia de humedad constante filtrando por capilaridad hasta la base de muros.

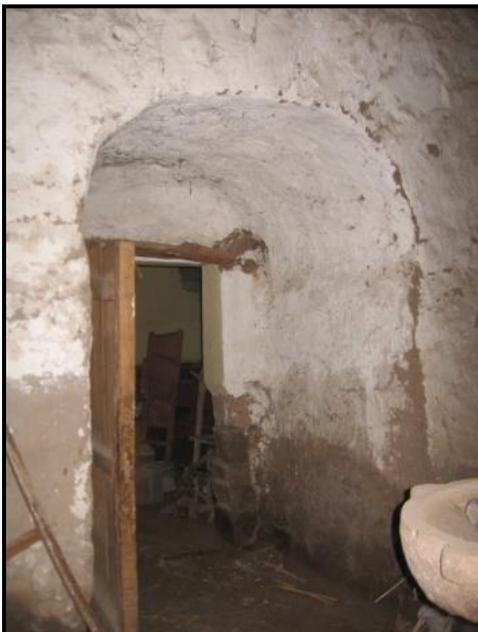
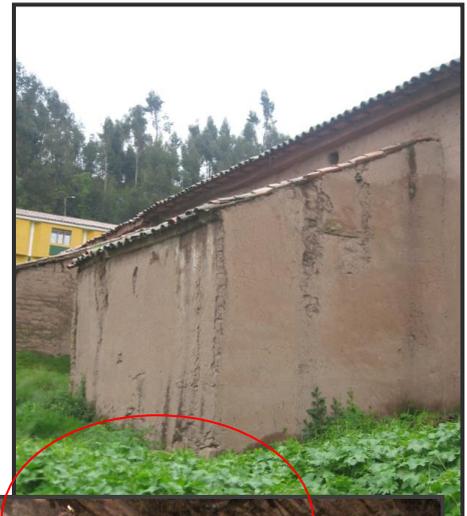
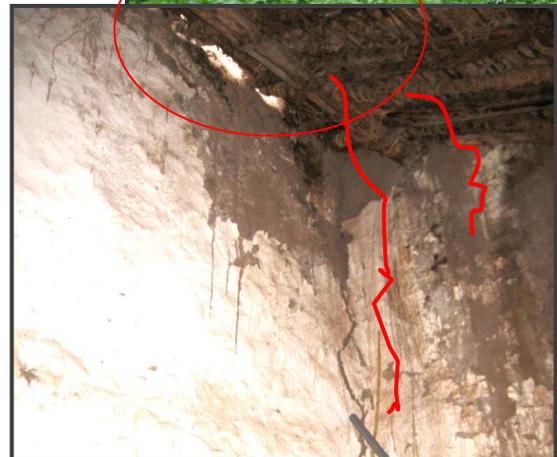
Fisuras en encuentro de muros humedad constante en cabecera y base de muros y por goteras y filtración de aguas pluviales, falta de mantenimiento y acumulación de material degradado anexos a muro exterior causando el deterioro continuo del muro.

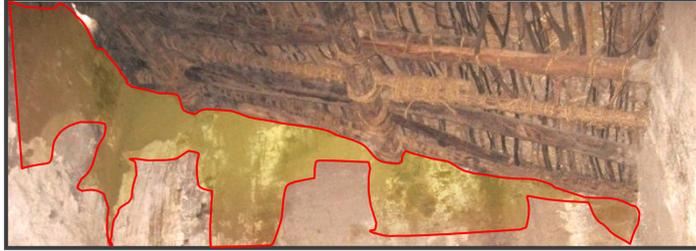
De forma similar a la sacristía presenta modificaciones estructurales en elementos de cubierta Desfase de cubierta provisional a una sola agua, el cual no cuenta con un amarre (viga collar) generando la filtración continua de aguas pluviales y causando la perenne humedad.

DESCRIPCIÓN	CARACTERÍSTICA
Erosión de muro	
Presencia de fisuras y asentamiento diferencial	
Perdida de emboquillado por filtración pluvial

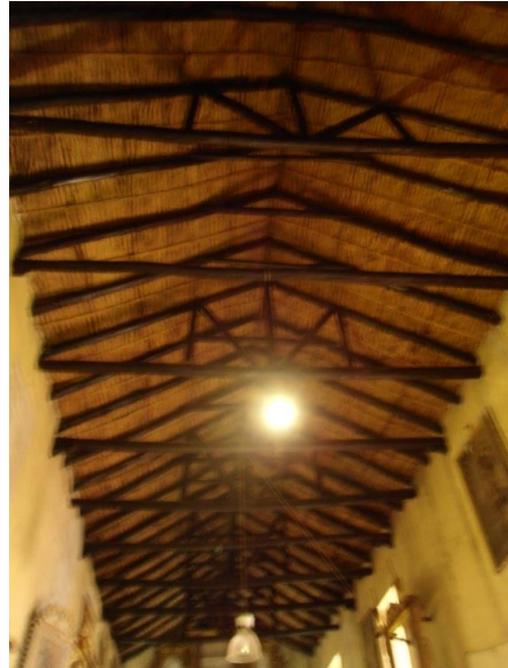
- ESTRUCTURA DE CUBIERTA MIXTA CON PÉNDOLAS Y PAR Y NUDILLO
- VÉASE LA DISPOSICIÓN ESTRUCTURA DE CUBIERTA MIXTA, CON TIRANTES, PARES Y NUDILLOS, ACTUALMENTE DESFASADA.
- NO CORRESPONDE A LA ESTRUCTURA DE PAR Y NUDILLO

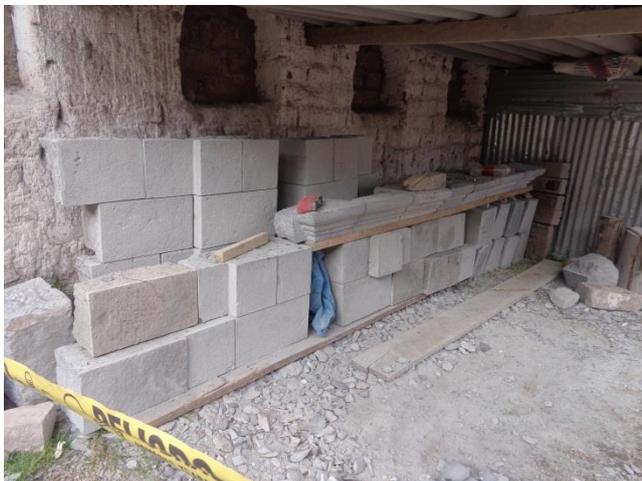
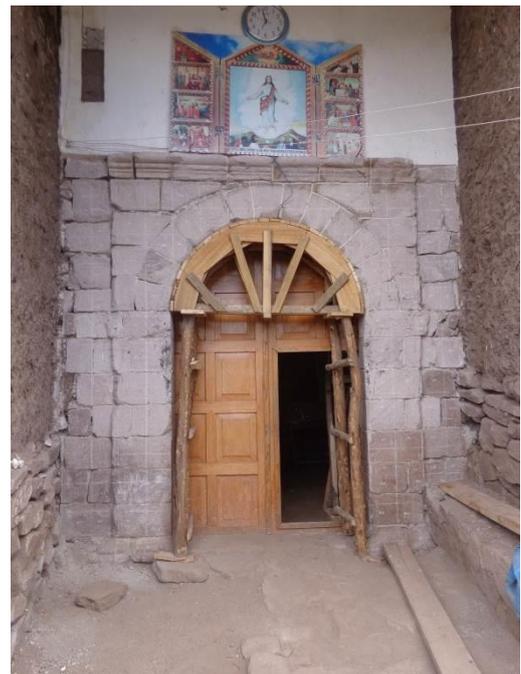
- RETABLO PRINCIPAL ESTILO BARROCO EN PAN DE ORO.
- VÉASE EL PULPITO POLICROMADO TABLEADO.
- LA PORTADA PRINCIPAL EN MAL ESTADO DE CONSERVACION
