## **INFORME ANUAL Y PRELIQUIDACION DE OBRA:**

# **"PUESTA EN VALOR Y RESTAURACION DEL MONUMENTO HISTORICO ARTISTICO TEMPLO DE SAN SEBASTIAN"**

**CUSCO – DICIEMBRE 2013**

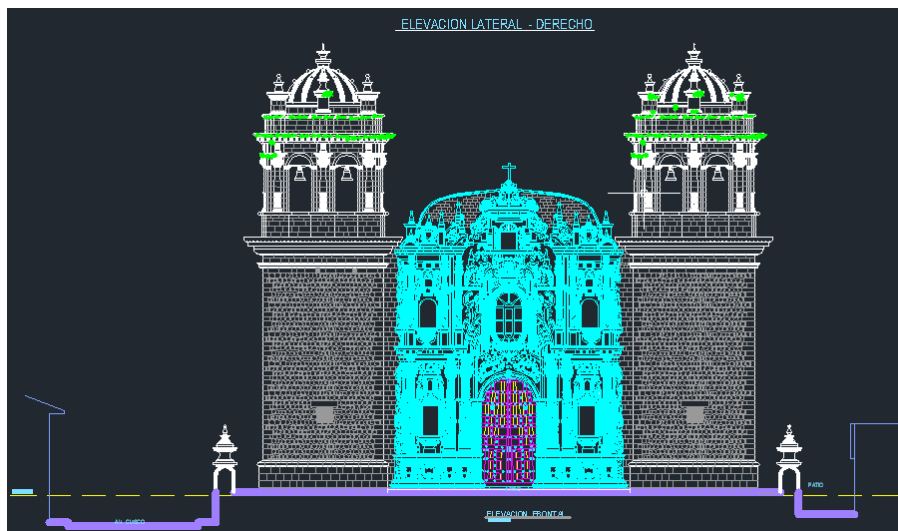
Las fisuras que se pueden apreciar y que son mínimas, son debido al proceso de construcción y algunas por fallas estructural propias del movimiento de toda la estructura, que no afectan a esta expresión en su estabilidad.

recomendable realizar un trabajo de limpieza normal retirando líquenes y desechos de aves como de todo el proceso de desalinización por medio de papetas y concluyendo con un sellado de la porosidad con arcilla y agua destilada.

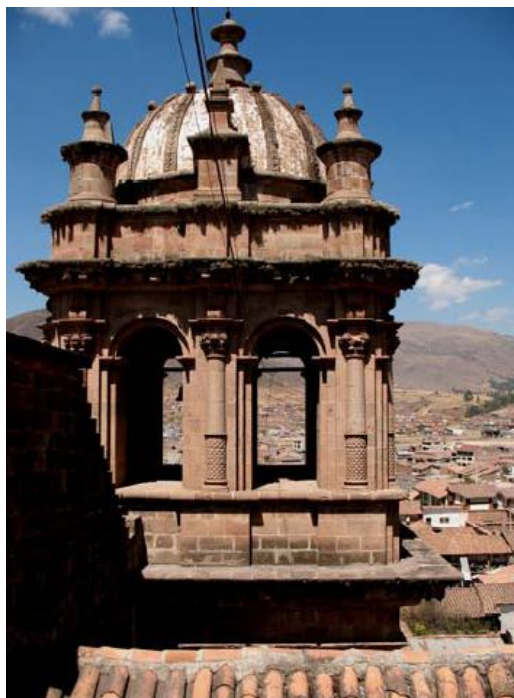
### SECTOR CAMPANARIO DE LA EPISTOLA

La parte interna presentaba problemas de humedad, por lo que fue necesario retirar parte el empaste y renovarlo sobre una base firme que es el ladrillo con grietas propias de las uniones, posteriormente se pinto con cal.

Los pináculos en numero de 8 fueron tratados así como las nervaduras de piedra con lengüetas; se restituyeron 14 piezas en piedra andesita, las bases de los pináculo, como el cimborrio de la cúpula después de su limpieza se consolido con arcilla, el contrapeso que es la línea donde empieza el arco de bóveda, fue tratado de igual manera hasta las pilastras, arcos, pilares en número de ocho incluyendo sus basamentos, adicionalmente la cornisa que define el arranque

del campanario se ha colocado ladrillo pastelero que permita que el agua no se estanque en esta plataforma y produzca daños en los elementos líticos por la acumulación de agua.

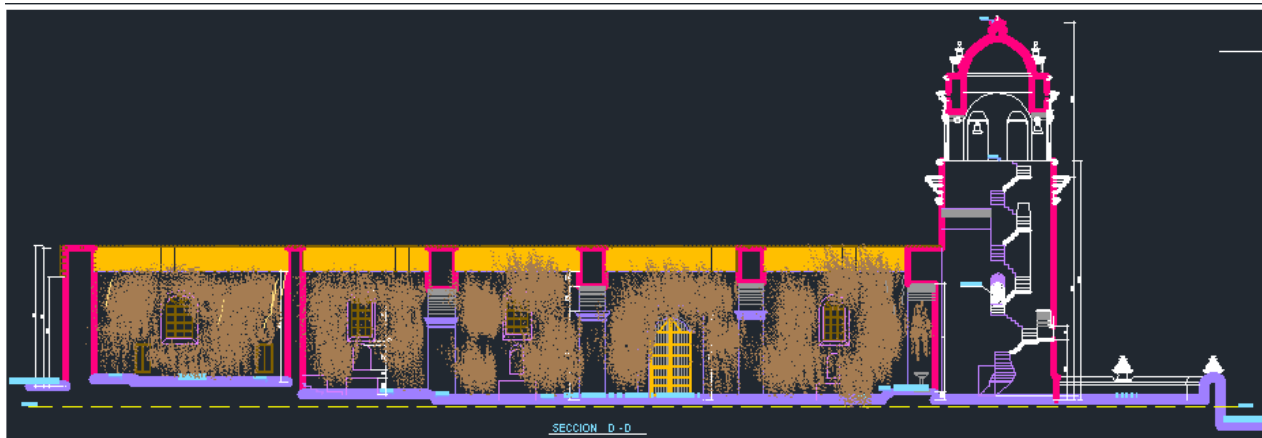
Los muros laterales que están conexos a las torres tenían gravísimos problemas de humedad contenida por que son zonas sin ventilación y el adobe estaba pulverizado, con desprendimientos evidentes; el adobe con este fenómeno era una masa unificada, pero unificada en el problema de resistencia debilitada, sostenida solo por inercia del material, sobre este muro no se podría solucionar la cubierta, por lo que se procedió a su consolidación y mas que ello al retiro de un 80% del existente para renovarlo por otros de mejor estado de resistencia; en los vanos se restituyo los accesos a las torres ya que uno estaba tapiado, alcanzando la altura recomendable para colocar el estribo que soporte la estructura de la cubierta. En este muro está colocado el canal que evacua las aguas que discurren de la cubierta como de la torre, canal que se realizo con lajas y ladrillo pastelero

e impermeabilizante.

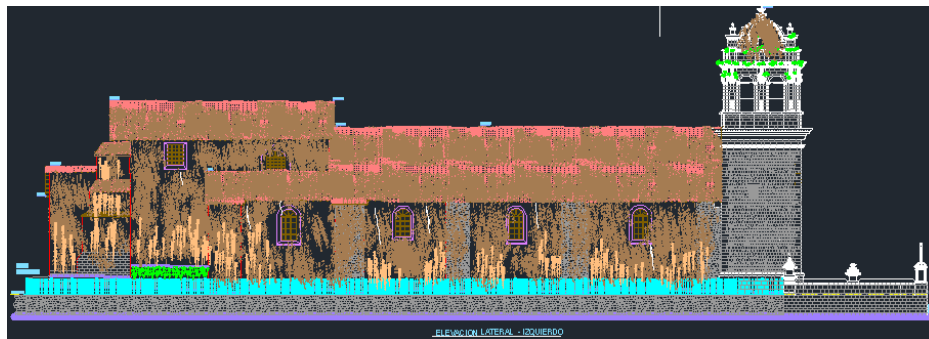
La base de estos muros es de piedra hasta una altura de 2.00 m y tenían un emboquillado

o inadecuado además que no es ningún sistema ni moda constructiva si se trata de restauración, en obras nuevas puede aplicarse estos y otras más; al limpiar o lavar adecuadamente las piedras se tuvo cuidado en liberar estos emboquillados y mostrar la estructura con su característica natural y
