## **INFORME TÉCNICO ANUAL DE OBRA**

**PRELIQUIDACIÓN 2013**

### **“RECUPERACIÓN DEL MONUMENTO VIRREINAL RELIGIOSO TEMPLO PATRÓN SALVADOR DEL MUNDO – SAN SALVADOR - CALCA”**

**COMPONENTE: RESTAURACIÓN DE LA INFRAESTRUCTURA ARQUITECTÓNICA  
META 0144**

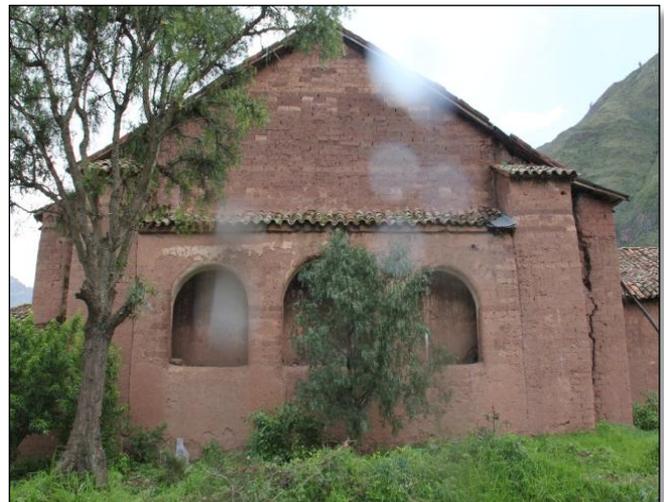
Entre el muro testero y el muro del evangelio muestra un desplazamiento horizontal, agrietamiento de la estructura de sujeción (contrafuerte lateral).

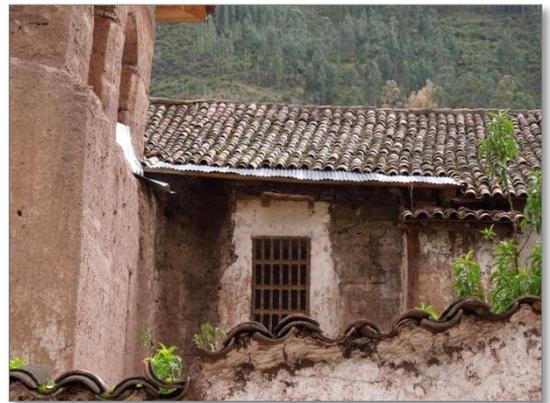
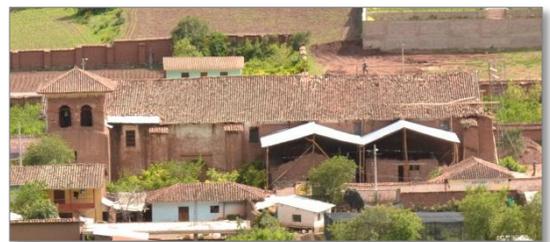
Pérdida parcial y deterioro de la misma debido a las filtraciones pluviales y chorreras generando el desgaste del muro y su estructura interna.

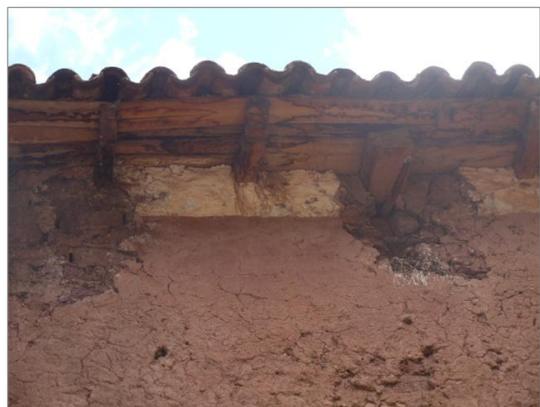
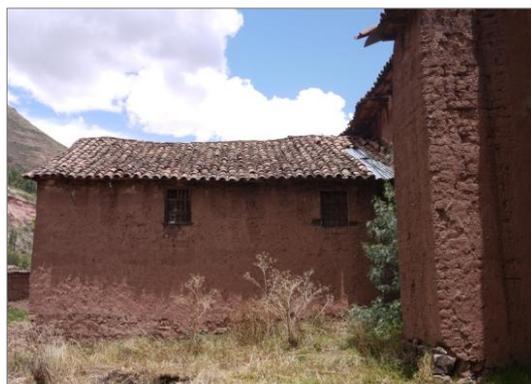
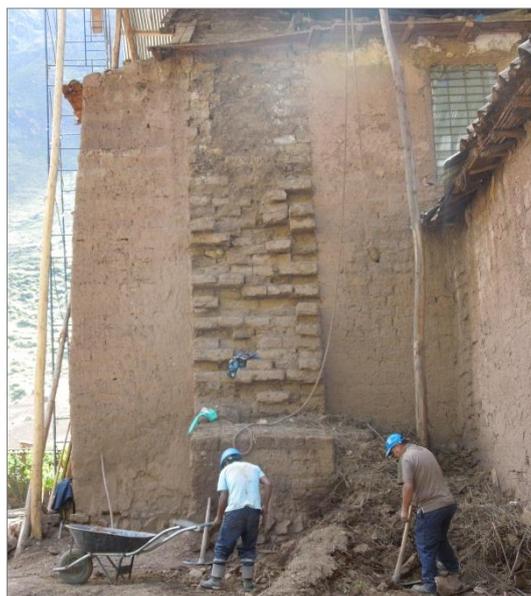
**Cimentación:**

Se encuentra en proceso de erosión debido a la humedad constante por acumulación de material orgánico (tierra y vegetación) generando el deterioro y pérdida del mortero en juntas de cimientos y sobrecimientos y el consecuente asentamiento de este.

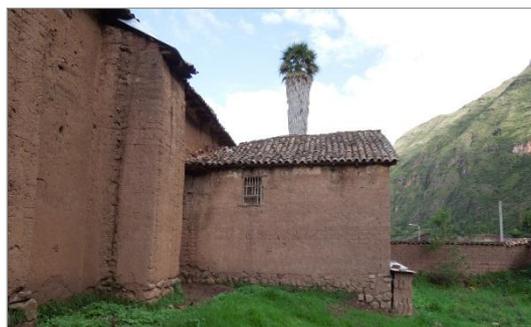
**Muros:**

Presenta pandeamiento a nivel de cabecera de muros y la proliferación de grietas paralelo al área de presbiterio. Actualmente se ha desmontado el tercer contrafuerte del lado del evangelio debido al agrietamiento que presentaba, dicho contrafuerte será restituido.

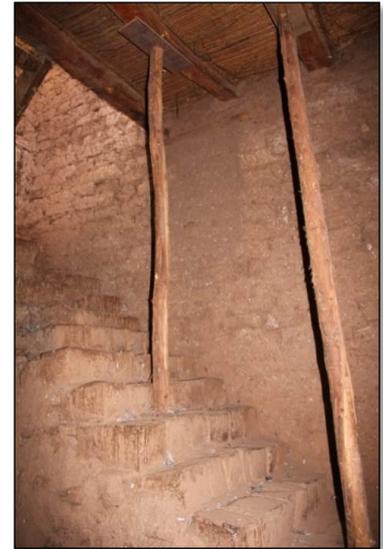
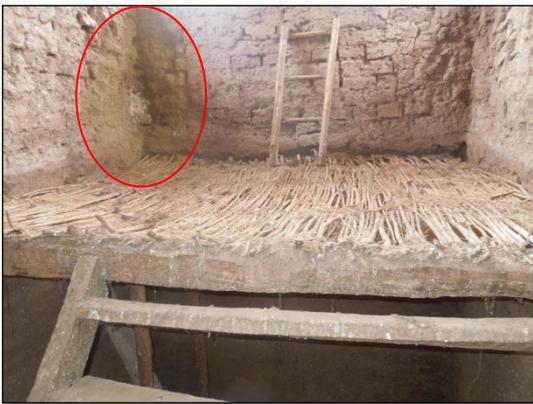
Deterioro y desgaste de unidades de adobe

Descripción	Característica
Erosión de muro y cimientos	
Filtración por capilaridad	
Acumulación de material excedente

Presenta una estructura deteriorada a nivel de cimentación y sobre cimentación presenta pérdida de emboquillado y la acumulación perenne de humedad.

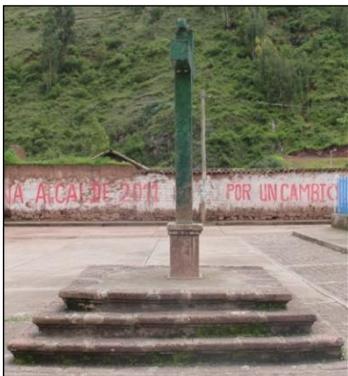
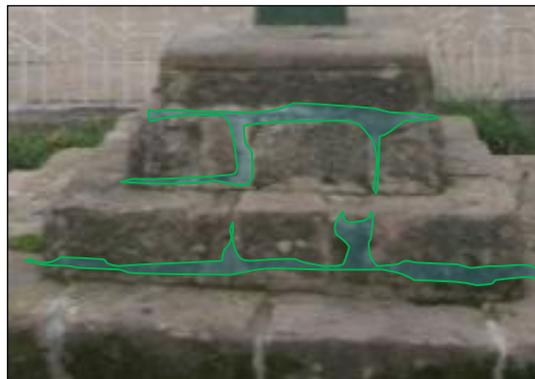
La cruz está cubierta por una capa de pintura la cual amerita mantenimiento y limpieza del material lítico afectado.

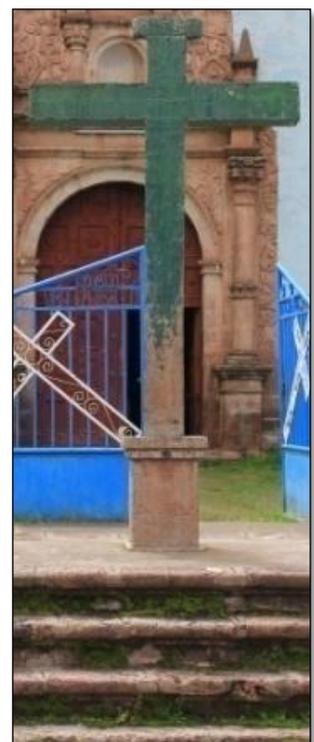
Presenta fracturas en los elementos líticos que conforman las escalinatas que enmarcan la base de la cruz.  
 Pérdida de emboquillado.

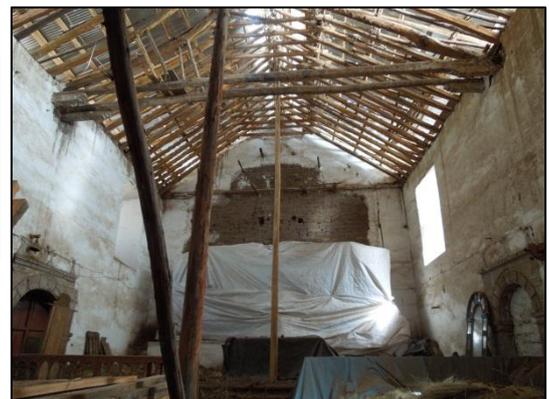
Descripción	Característica
Erosión de muro	
Presencia de fisuras y asentamiento diferencial	
Perdida de emboquillado por filtración pluvial

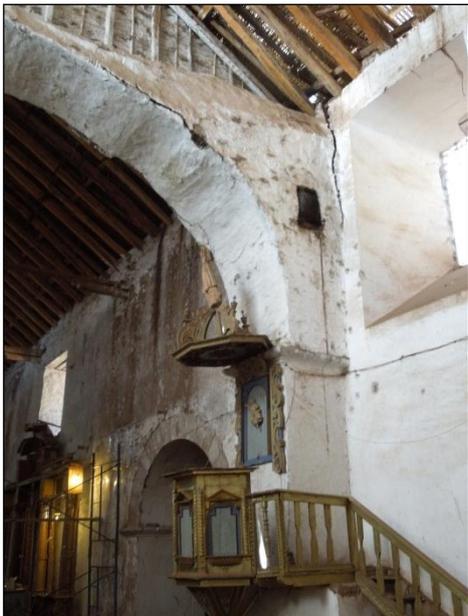
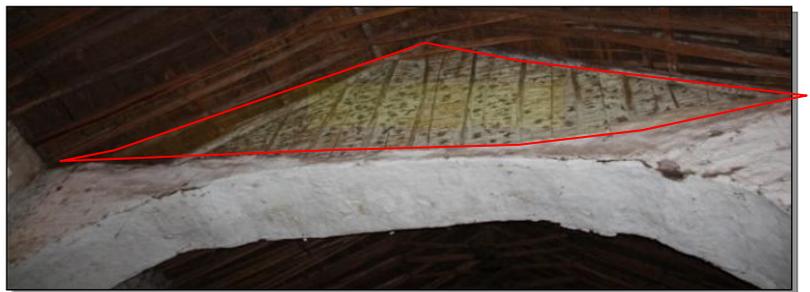
Estructura de madera y quincha sobre pilares de adobe, cuya magnitud abarca el ancho del templo, separando la nave del presbiterio cuya configuración esta generada por un arco rebajado, actualmente este se halla en mal estado de conservación presentando fallas estructurales.

- Presenta desprendimiento de revestimiento, dejando caravista la estructura de madera y quincha.
- Presencia de grietas en uniones y desprendimiento de la cara frontal de quincha.

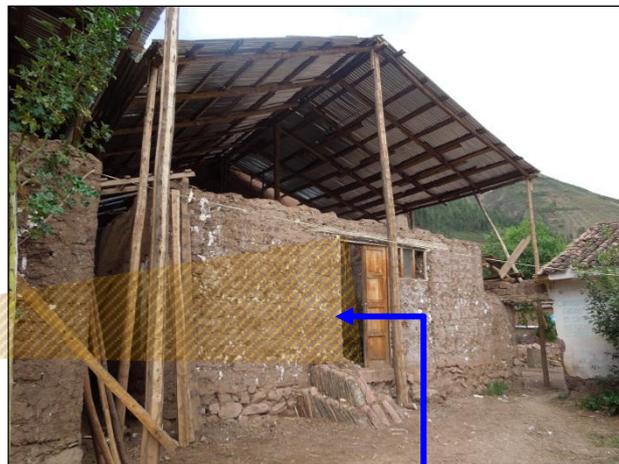
Puerta original tapiada.  
Adecuación de acceso exterior e inclusión de puerta.

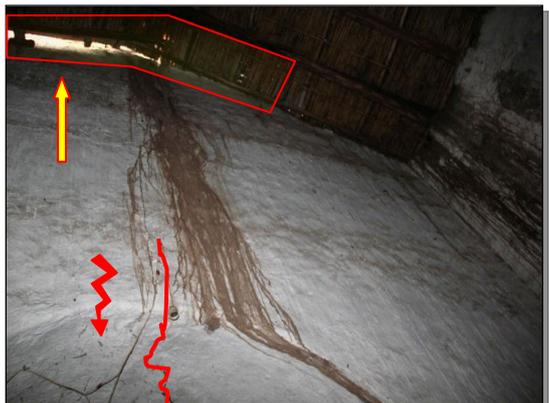
Fisuras en encuentro de muros humedad constante en cabecera y base de muros y por goteras y filtración de aguas pluviales, falta de mantenimiento y acumulación de material degradado anexos a muro exterior causando el deterioro continuo del muro.

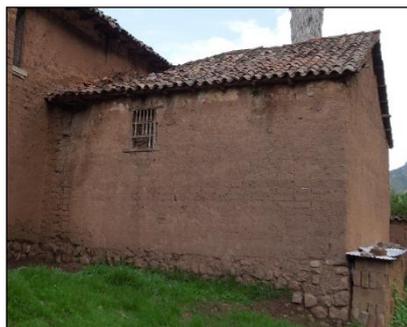
Cubiertas:

Se encuentra en mal estado de conservación y protegido provisionalmente con calamina para evitar la filtración continua de aguas pluviales.

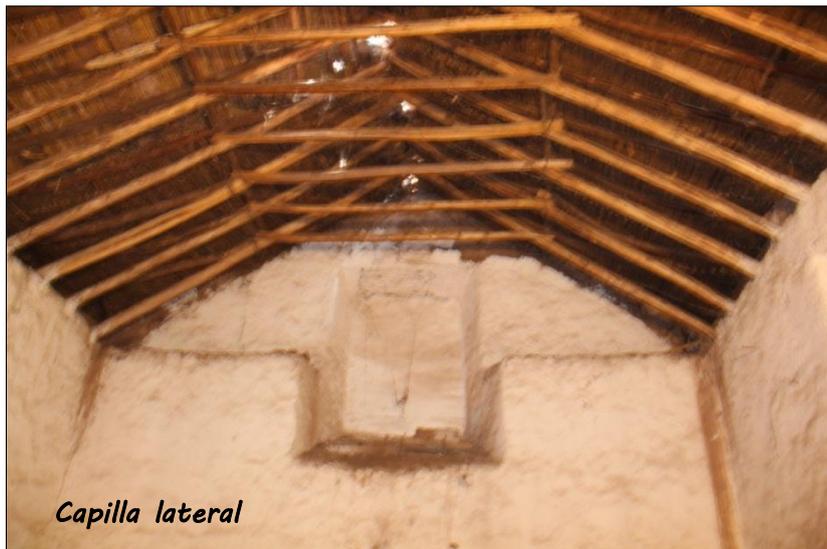
*Capilla lateral*

VÉASE LA DISPOSICIÓN ESTRUCTURA DE CUBIERTA, PARES Y NUDILLOS, ACTUALMENTE DESFASADOS.

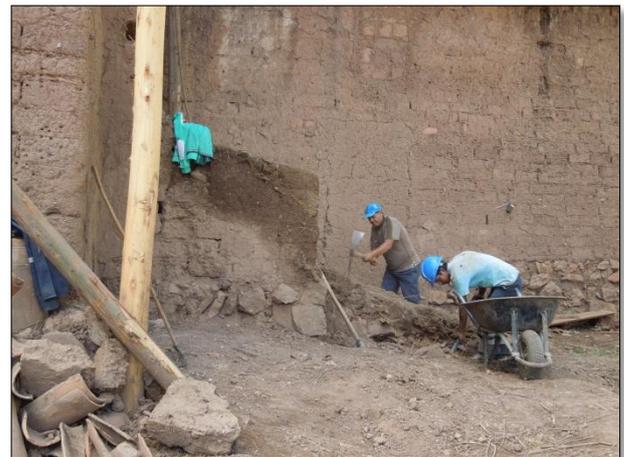
DESMONTAJE DE CONTRAFUERTE
