**RESTAURACION Y PUESTA EN VALOR DEL  
MONUMENTO HISTORICO ARTÍSTICO  
TEMPLO VIRGEN DE LA ASUNCION – TURPAY - APURIMAC  
META 0023**

## **INFORME ANUAL Y PRELIQUIDACIÓN 2013**

**CONCLUSION DE RESTAURACION DEL MONUMENTO HISTORICO  
ARTISTICO TEMPLO VIRGEN DE LA ASUNCION – TURPAY - APURIMAC**

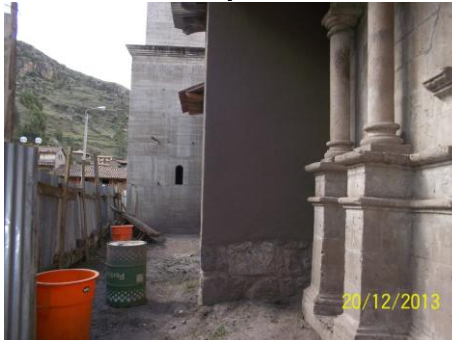
**Portada de Epístola 2013****Se realizó el embarre en los muros exteriores**

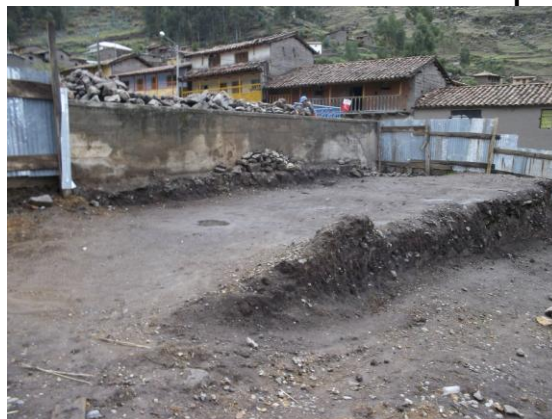
**Después  
Se intervino el Atrio Frontal**

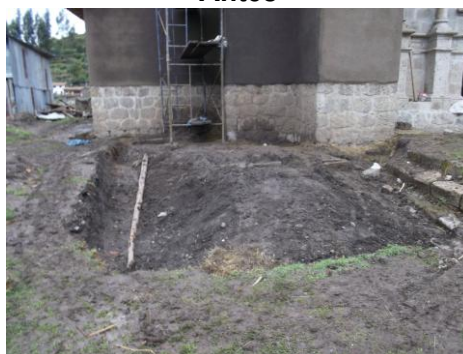
**Después  
Se liberó el Piso Original del Atrio Frontal**

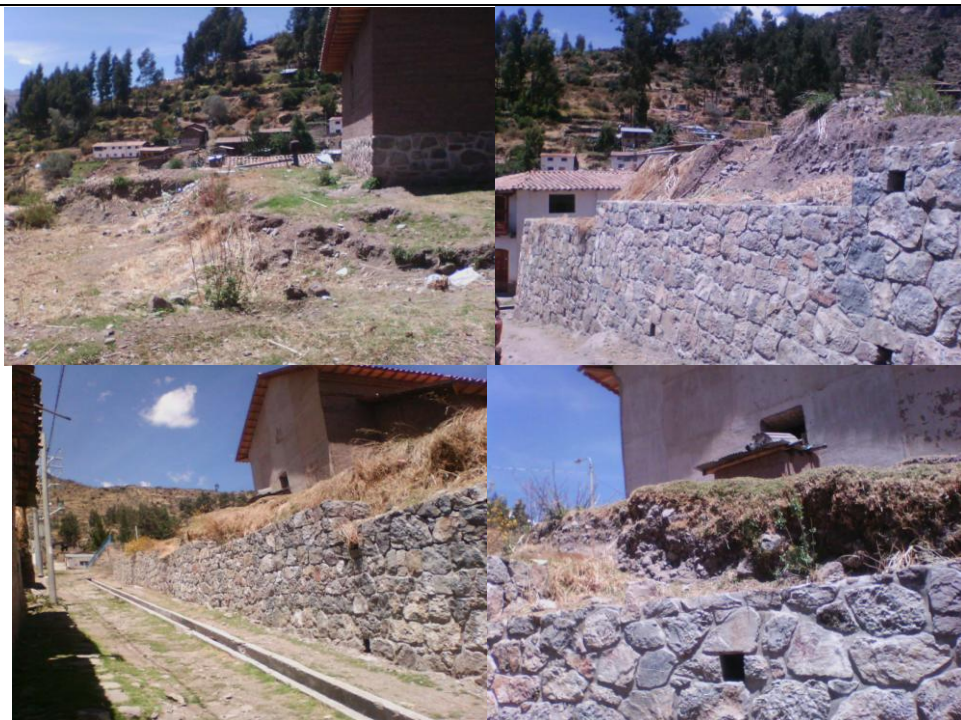
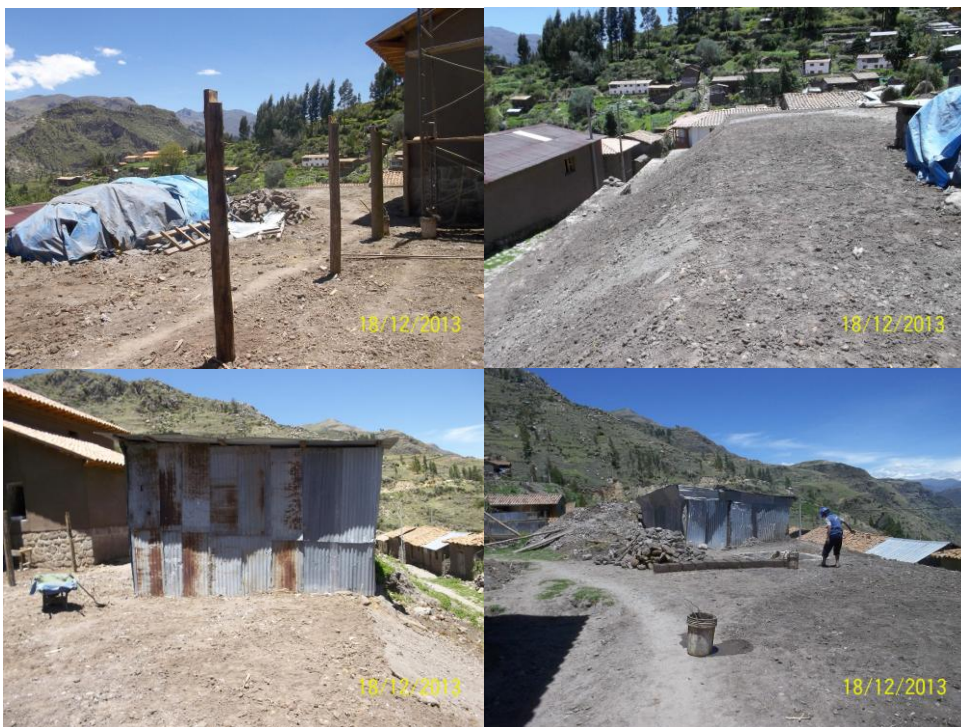
**Se niveló y estabilizó con talud  
el exterior del templo lado evangelio**

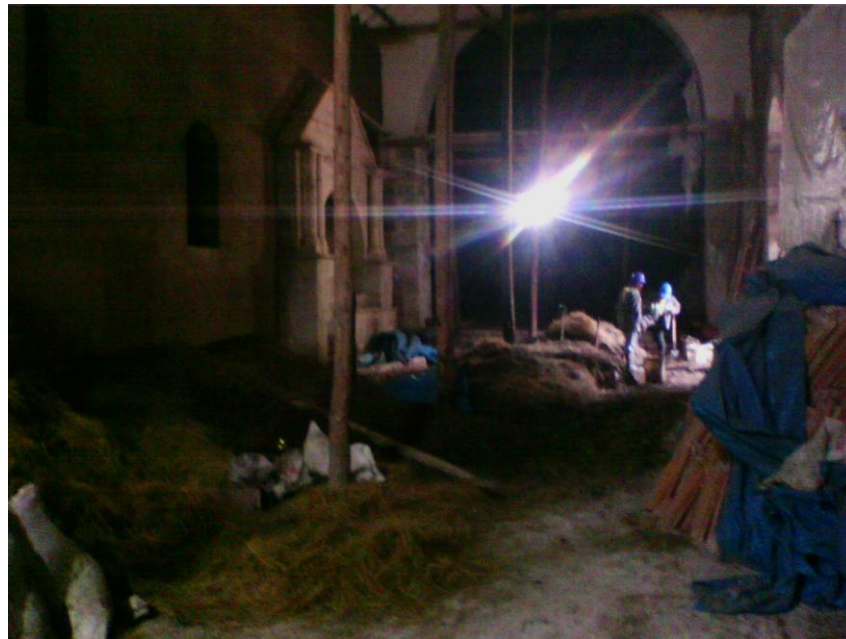
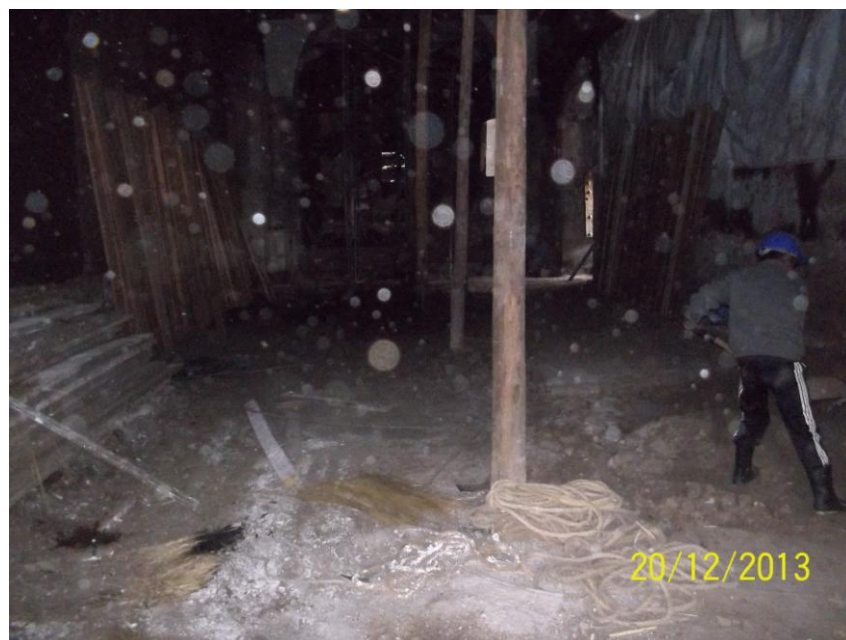
**Después****Nivelación interior**

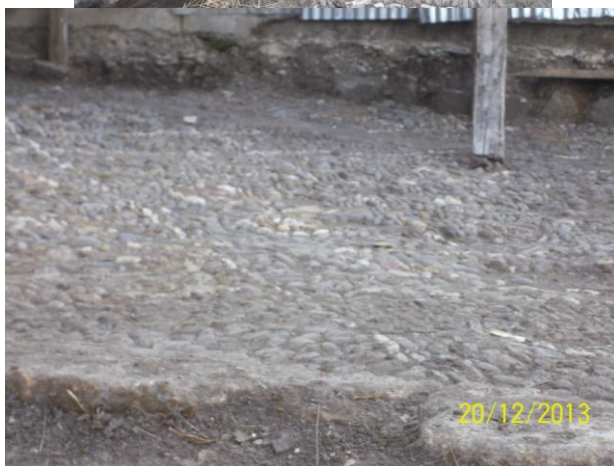
**Limpieza permanente**  
**Se observa desniveles en el piso original del atrio**

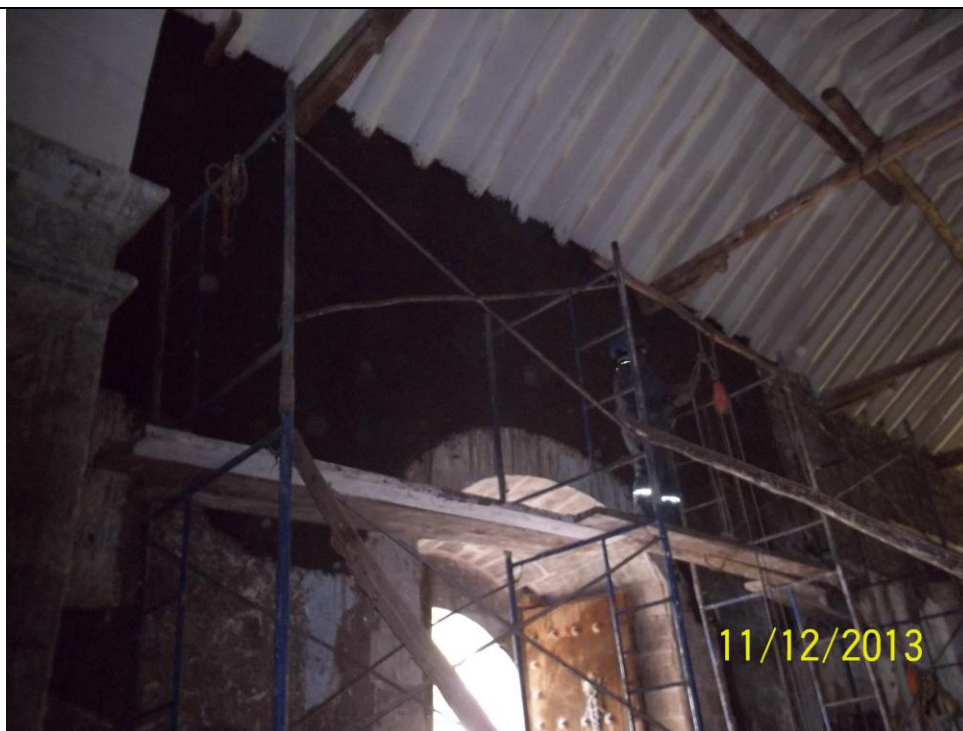
**Proceso de entubado al interior de la nave**
