PRE LIQUIDACION INFORME ANUAL 2013

**PUESTA EN VALOR DEL MONUMENTO COLONIAL RELIGIOSO
TEMPLO INMACULADA CONCEPCION DE SAYHUA, DISTRITO DE
POMACANCHI, PROVINCIA DE ACOMAYO - CUSCO**

PRE LIQUIDACION
INFORME ANUAL 2013

TEMPLO INMACULADA CONCEPCION DE SAYHUA,
DISTRITO DE POMACANCHI, PROVINCIA DE ACOMAYO-
CUSCO

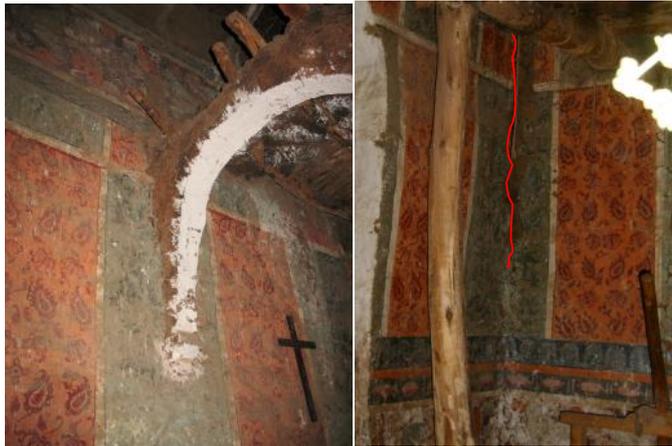
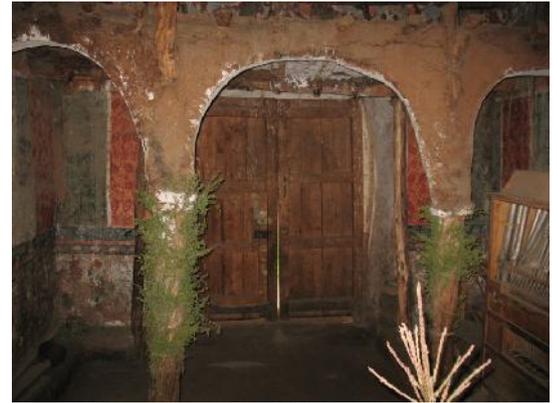
Son de adobe, tiene un ancho de 1.20cmt, en el encuentro de los muros de la nave y el muro de pies muestra fisuramiento en la parte superior de aprox 1.5cm de ancho, El acceso a este ambiente se da por el portón principal un vano hacia el interior adintelado cuyo maderamen se encuentra fracturado y con arco de medio punto al exterior.

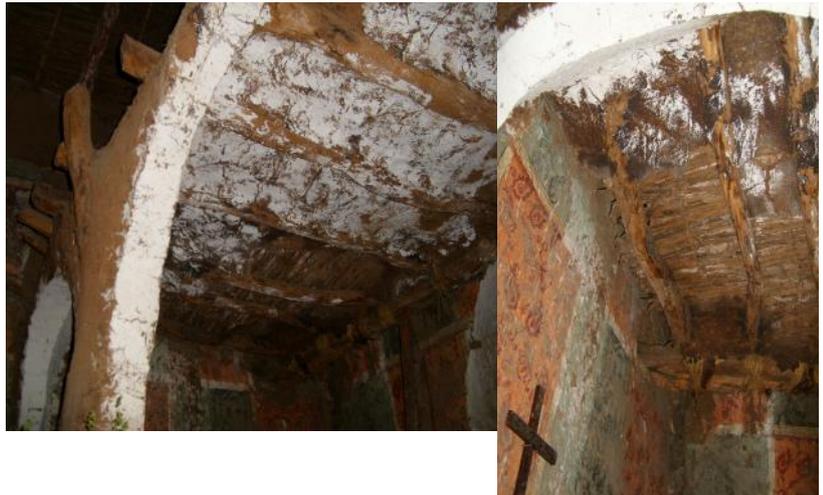
Interiormente el sotacoro, presenta el cielo raso compuesto por el piso del coro, compuesto por vigas rollizas de madera y un embarre rustico del cielo raso sobre ramas de arrayan acabado en forma totalmente precaria pero que a su vez le da un aspecto pintoresco y típico de la zona, la condición y forma de construcción en el uso de los materiales que se ha realizado hace que este techo este en proceso de desprendimiento del embarre.

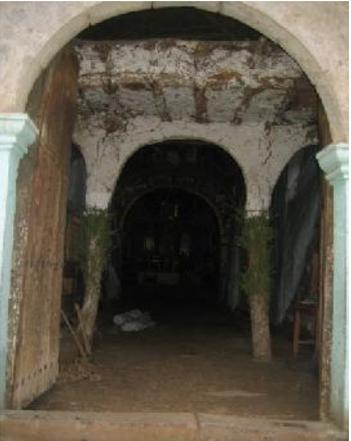
SOTOCORO: Patología - Causa Del Deterioro	
LESION	<p>-Cimientos y sobre cimientos: Mecánica de erosión y Desprendimiento por la presencia de abundante humedad que sube por capilaridad hacia los muros.</p> <p>- Muros físicas grietas y fisuras, restitución de cabecera de muros, perdiéndose evidencia de pintura mural.</p> <p>- Acabados: Desprendimiento y Craquelamientos de la Pintura Mural que posee.</p>

CAUSA	Abundante Humedad, y sistemas constructivos provisionales y alteración de originalidad
EVOLUCION	Activa
DIAGNOSTICO	Regular

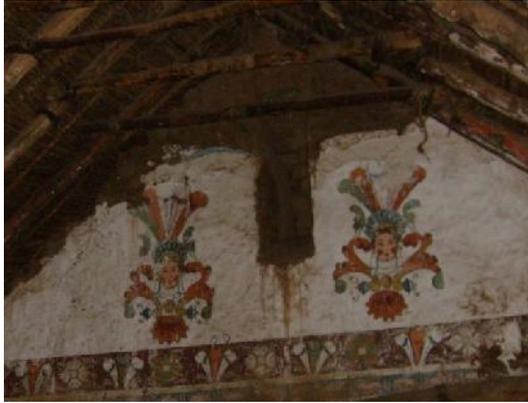
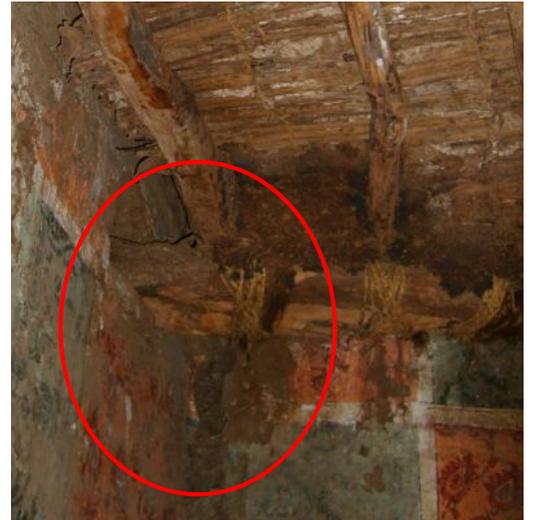
El acceso a este espacio se realizaba por una grada precaria armada de palo rollizo con los pasos adosados y se ubicaba hacia el muro del evangelio, se nota presencia de xilófagos hongos de humedad en la estructura de la madera del entrepiso provocado este hecho que este espacio se encuentre pandeado.

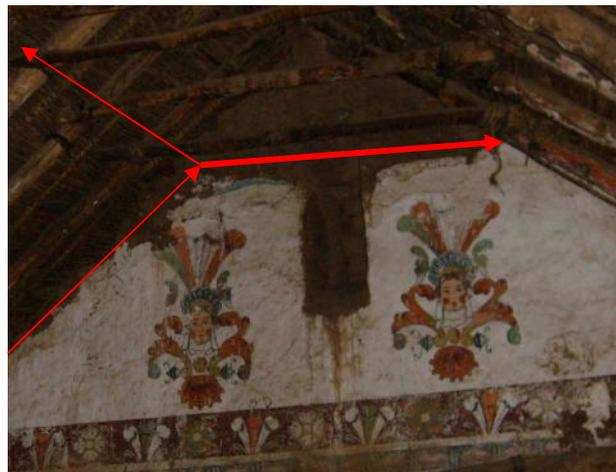
Queda la evidencia de la forma del cielo raso sobre la estructura del techo específicamente sobre el par y el nudillo construida formando el hameruelo tradicional con embarre y sobre el cual estaba decorado con pintura mural al igual que los muros, este cielo raso se ha perdido al parecer por las condiciones constructivas de muy poca calidad.

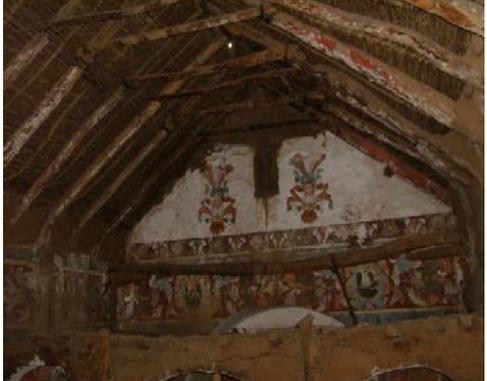
CORO: Patología - Causa Del Deterioro	
LESION	<p>- Muros físicas grietas y fisuras, restitución de cabecera de muros, perdiéndose evidencia de pintura mural.</p> <p>- Acabados: Desprendimiento y Craquelamientos de la Pintura Mural que posee.</p>

CAUSA	Abundante Humedad, y sistemas constructivos de poca calidad y deterioro del techo
EVOLUCION	Activa
DIAGNOSTICO	Regular

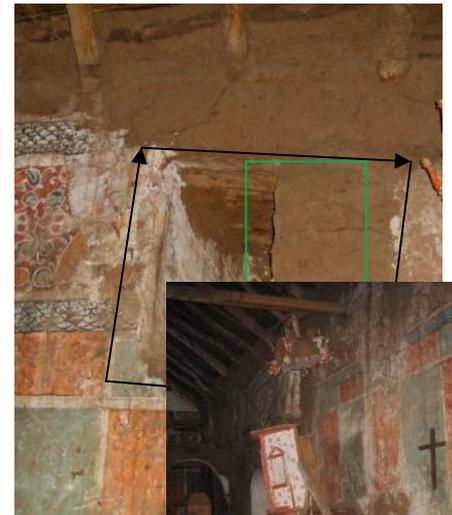
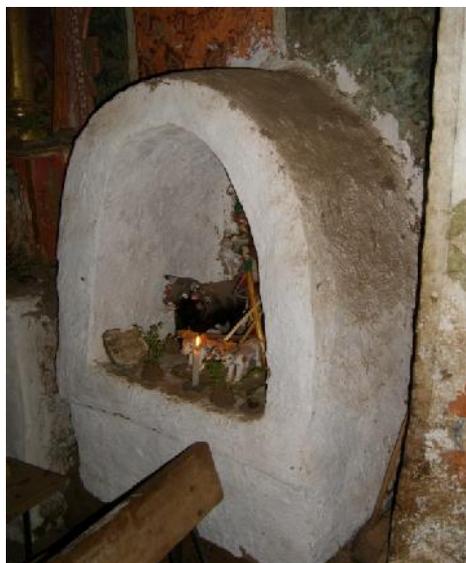
Son de adobe, tiene un ancho de 1.20cmt, el muro presenta deterioro general en la cabecera de los mismos, en el encuentro de los muros de la nave y el muro de pies muestra fisuramiento en la parte superior de aprox 2.5cn de ancho debido a que este templo tubo el cambio de techo por lo que la estructura de madera que funciona como una

unidad con los muros, al ser este retirado a provocado el fisuramiento de los muros en los encuentros de muro o esquinas, así también en las cabeceras de los muros se han realizado el desmontaje de los mismos.

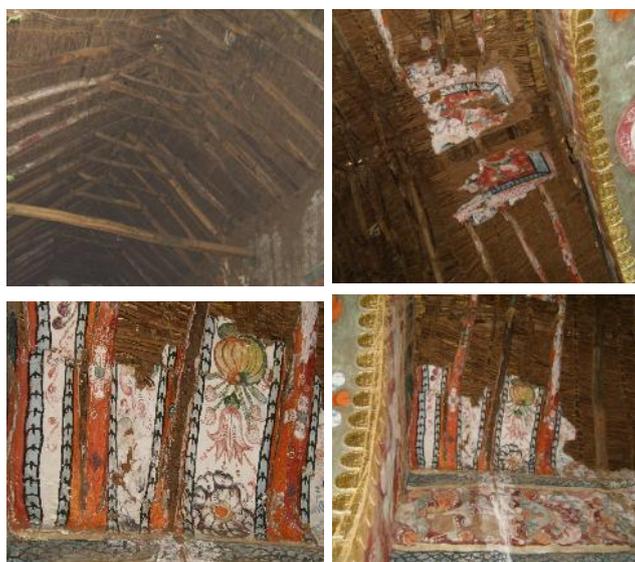
Queda la evidencia de la forma del cielo raso sobre la estructura del techo específicamente sobre el par y el nudillo construida formando el hameruelo tradicional con embarre y sobre el cual estaba decorado con pintura mural al igual que los muros, este cielo raso se ha perdido al parecer por las condiciones constructivas de muy poca calidad del techo, también las condiciones climáticas han influido ya que el techo tiene varios sectores de goteras y presencia de humedad, evidencia en la estructura de madera del techo específicamente los pares están decorados con pintura policromada con imágenes florales y grecas que por las condiciones de abandono y falta de una intervención adecuada está en proceso de desprendimiento y craquelamiento.

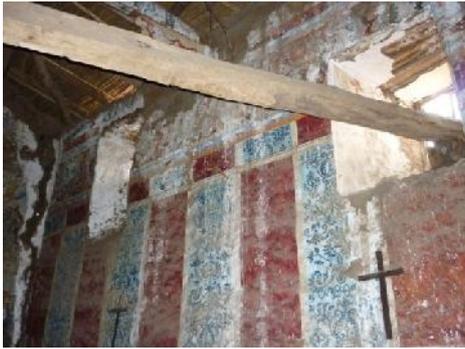
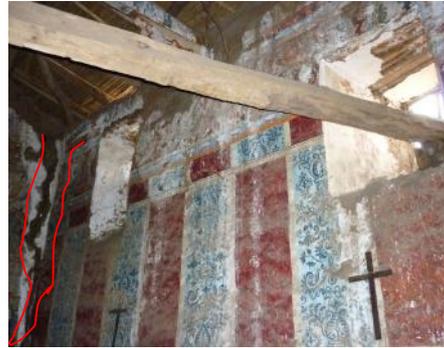
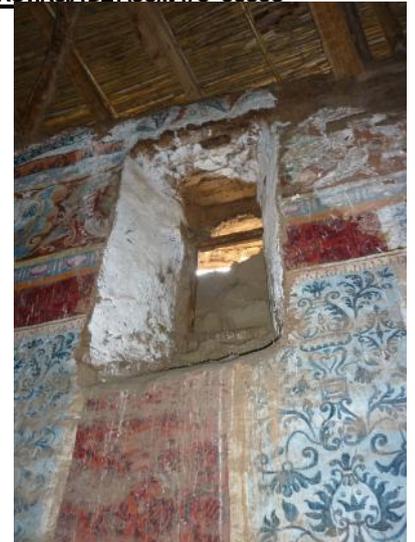
También se evidencia la presencia de vanos aperturados posteriormente en forma inadecuada casi junto al encuentro entre el muro testero y el muro lateral izquierdo elemento que también es causa de la pérdida de estabilidad estructural de los muros además que también ha contribuido a la pérdida de la pintura mural en ese sector y el vano posteriormente ha sido tapiado parcialmente con adobe por seguridad

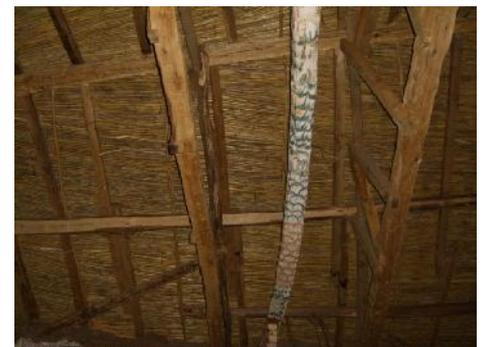
El techo del presbiterio tubo un segundo cambio en el año de 1974 donde se perdió por completo la originalidad del templo y causo los mayores daños a este ambiente ya que como se sabe la estructura de madera funciona como una unidad con los muros, al ser retirado este a ocasionado el desprendimiento de los muros en las esquinas además que parte de los muros laterales, el hastial y el tímpano del arco triunfal fue

reducido en la cabecera de los muros aproximadamente en 0.80mt. .la estructura de techo de par y nudillo ha sido reemplazado por una estructura de tijerales, los tirantes y ménsulas has sido retirados quedando la evidencia de un solo elemento .Todos estos cambios han distorsionado y deteriorado este espacio

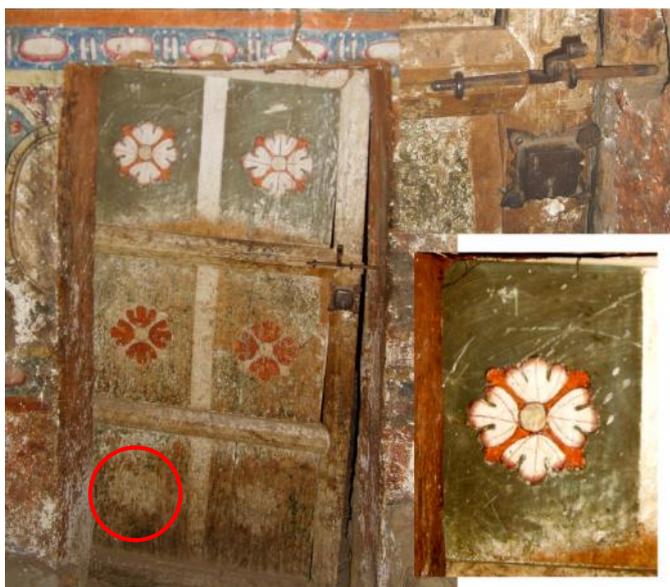
La carpintería de este ambiente básicamente está representada por la puerta de ingreso con características peculiares, una puerta de madera decorada con pintura mural policromada representando florones y figuras geométricas, en general el estado de conservación de este elemento presenta deterioro por pandeamiento y pérdida de la policromía en la base por la presencia de humedad constante, así también está compuesto por una aldaba de hierro hechiza tipo aldabón y cerrojo el cual por la humedad presenta corrosión y oxidación, el vano de la ventana presenta una estructura simple confeccionada caso provisionalmente que se encuentra en mal estado de conservación por la presencia de hongos y xilófagos.

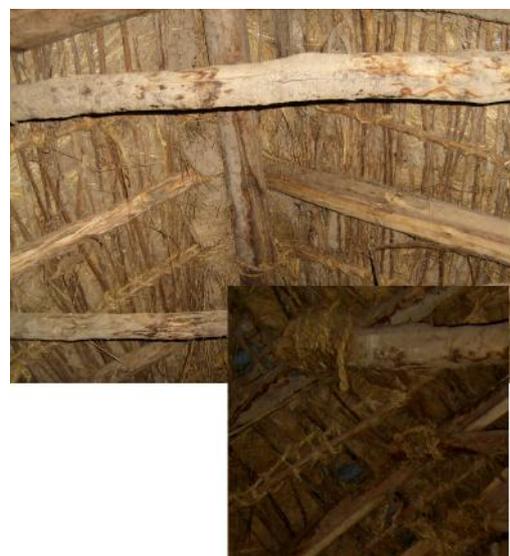
Actualmente la sacristía no presenta evidencia de cielo raso en vista que la cobertura ha sido cambiada en el año 1974 esta cobertura se ha visto afectada debido a la caída de agua del contrafuerte colindante a este ambiente lo que ha causado no solo el colapso de la cobertura sino también parte de los muros, esta estructura de madera con características de armado de par y nudillo aun evidencian la estructura de madera original atada o asegurada con soguilla de paja posteriormente no presenta evidencia de tener cielo raso y al parecer este trabajo nunca se concluyó o por lo menos no se ha encontrado ningún rastro sobre este elemento tal vez el primer techo si lo tuvo en caso de ser así podría determinarse que fu un cielo raso con características similares al a nave con hameruelo.

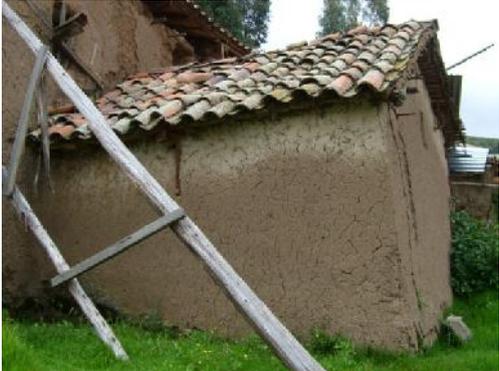
SACRISTIA : Patología - Causa Del Deterioro	
LESION	<p>-Cimientos: Mecánica de erosión y Desprendimiento</p> <p>- Muros: físicas grietas y fisuras en la cabecera de los muros pérdida de cabecera de muros.</p> <p>- Pisos: Humedad permanente por absorción.</p> <p>-Techos: perdida de cobertura original</p> <p>- Acabados: Desprendimiento y Craquelamientos por erosión y humedad Desprendimiento de revestimiento.</p>

CAUSA	Humedad constante, alteración de originalidad
EVOLUCION	Activa
DIAGNOSTICO	Malo

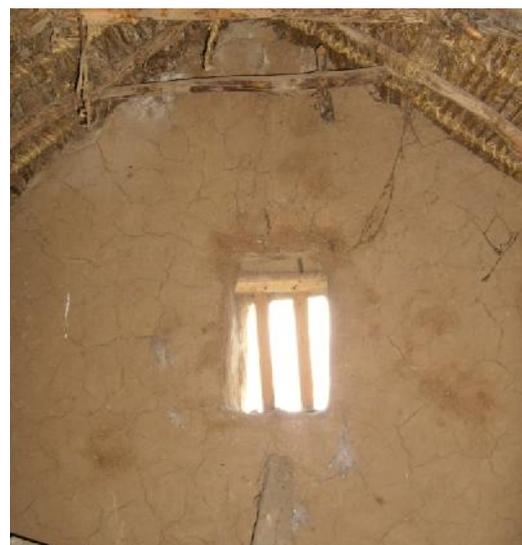
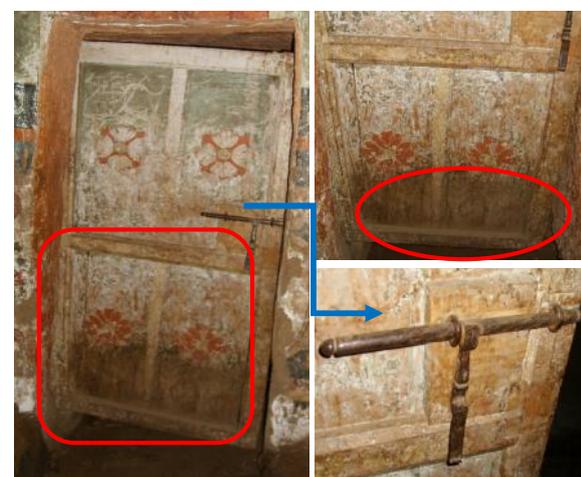
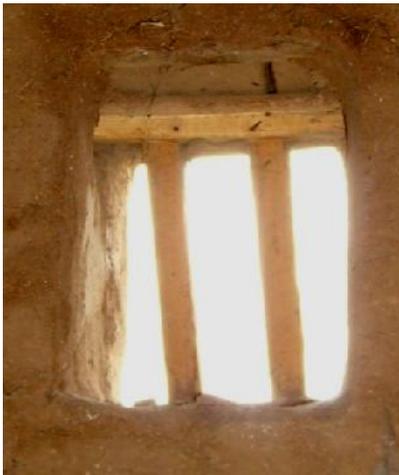
La carpintería de este ambiente al igual que la sacristía está representada por la puerta de ingreso con características peculiares, una puerta de madera decorada con puntura mural policromad representando florones y figuras geométricas, en general el estado de conservación de este elemento presenta deterioro por pandeamiento y pérdida de la policromía en la base por la presencia de humedad constante.

Así también está compuesto por una aldaba de fierro hechiza tipo aldabón y cerrojo el cual por la humedad presenta corrosión y oxidación.

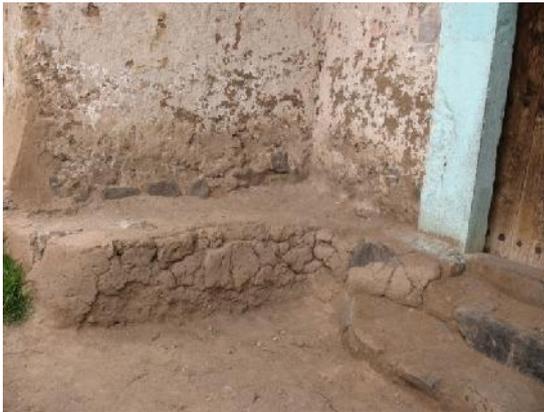
Cimientos y sobrecimientos de piedra con mortero de barro. En el transcurso de los años los emboquillados fueron desapareciendo por su resistencia limitada en el mortero y deteriorados por estar a la intemperie, la humedad constante del espacio por falta de una adecuada evacuación de las aguas pluviales.

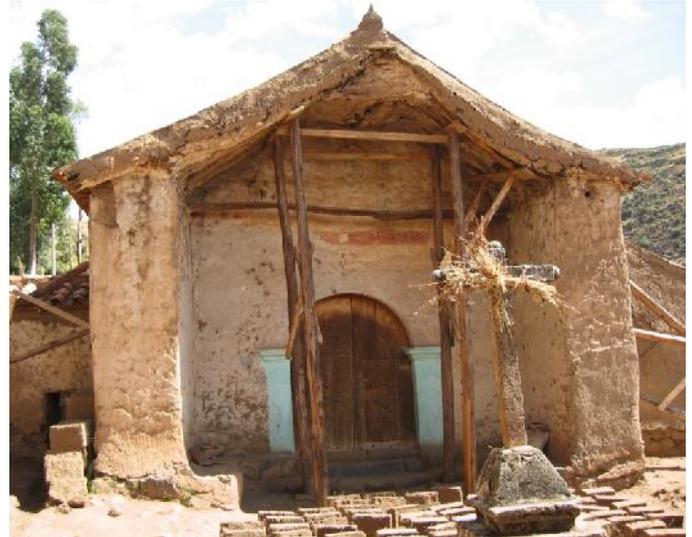
este espacio está conformado a nivel de sobre Cimiento el podio de piedra y barro con acabados de embarre de aproximadamente 0.50 de ancho y altura el cual se encuentra en proceso de desmoronamiento y degradación por estar a la intemperie y falta de mantenimiento

Este podio fue refaccionado y cambiado varias veces de manera empírica y durante estos procesos se ha ido perdiendo los elementos líticos que lo conformaban reemplazándolos por mortero de barro y piedra.

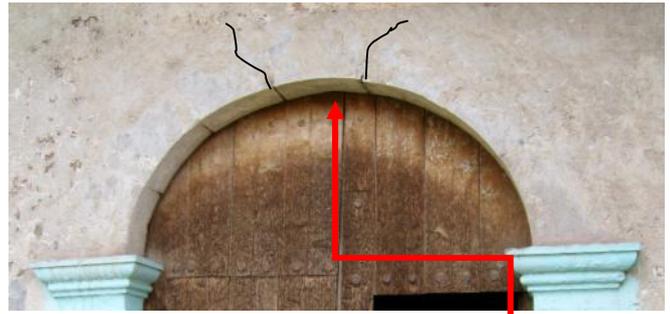
Un acceso bastante simple que por el paso de los años está perdiendo estabilidad debido a que evidencia una fractura en la clave del arco el cual se prolonga en el muro de adobe esto posiblemente al peso del muro y la poca resistencia de los morteros en el arco y principalmente al sistema constructivo el cual no tiene buena factura.

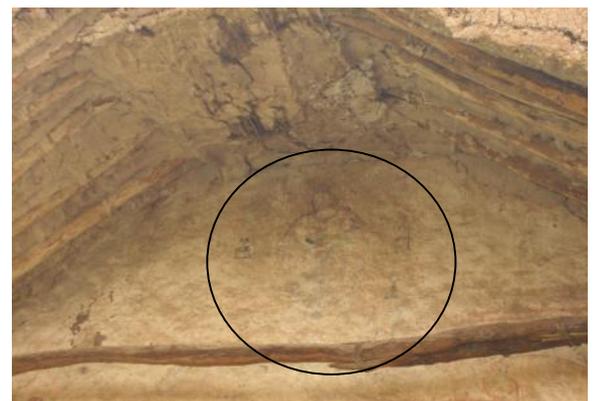
Aun quedan evidencias del encalado original en proceso de desprendimiento y en el hastial del muro se evidencia casi imperceptible una pintura mural referida a la virgen Inmaculada Concepción al cual esta advocada el templo, que por la intemperie y la falta de mantenimiento esta en un proceso de deterioro acelerado, además también porque en este espacio se ha realizado trabajos de refacción como el pintado de los muros con unas capa de lechada de yeso por parte de los comunero y el párroco del poblado en el año de 1974.

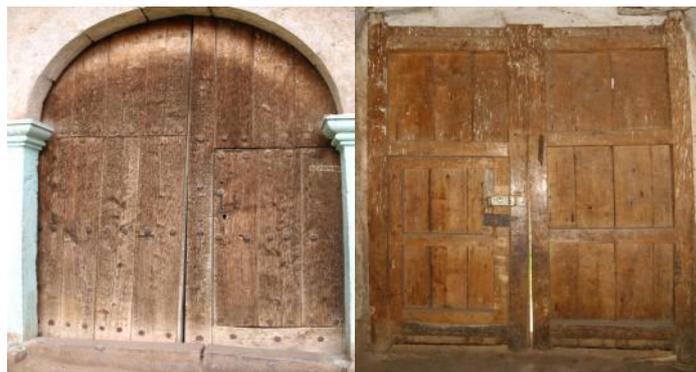
La puerta es de madera de dos hojas y un postigo al lado izquierdo, en la compostura se observa que se ha usado madera corriente compuesta de tablones decorada con clavos hechizos de fierro forjado en proceso de corrosión por la humedad, la madera por la exposición a la intemperie y la humedad se está produciendo la separación y deformación de sus piezas y en desencajado de su eje además que en su factura inicial denota ser muy pobre, la cerradura de fierro forjado se encuentra trabada por lo que le han colocado una chapa contemporánea que también se ha trabado ya que la puerta se ha desencajado de su eje y por uso inadecuado.

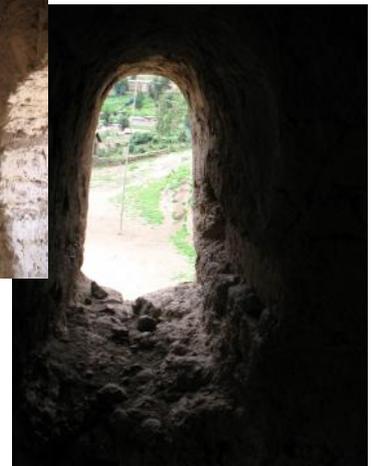
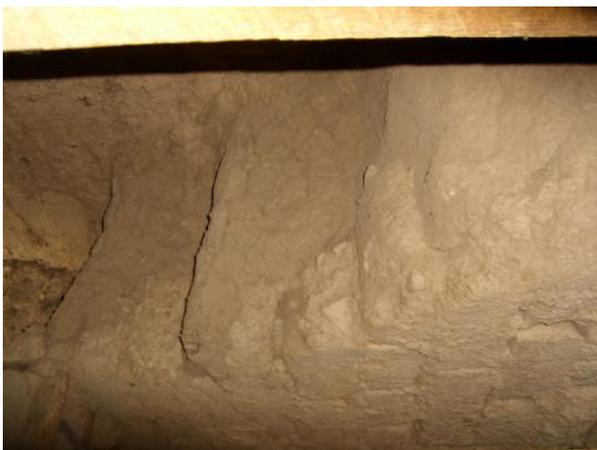
Interior, la escalera de acceso al campanario se da por una escalera de adobe formado por una gran masa con peldaños de adobe en proceso de degradación por falta de mantenimiento y el propio desgaste del material por el pasado de los años.

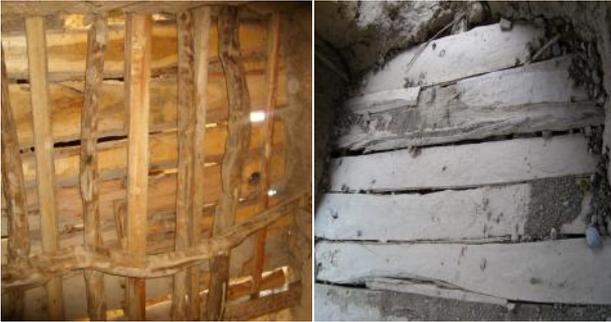
Se tiene dos tipos de entrepiso ambos todavía originales pero esta armado en forma precaria y desde entonces no se ha modificado estos muestran deterioro por falta de mantenimiento además que por las características constructivas no están adecuadamente armados presentando deficiencias propias.

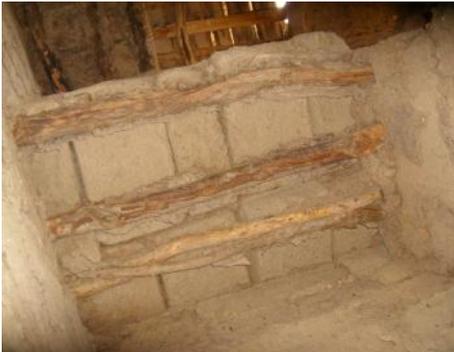
El piso de tierra sobre una estructura de madera rollizos de madera corriente sobre el cual se tiene una capa de adobe y una capa de tierra compactada que la humedad y la presencia de xilófagos está en proceso de pandeamiento, además del desgaste propio de los adobes.

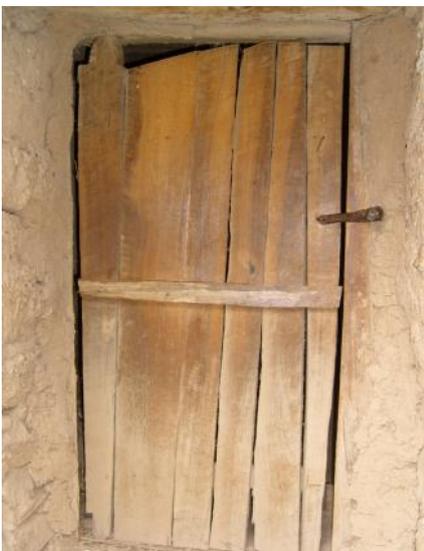
La puerta es de madera de una hoja, en la composición se observa que se ha usado madera corriente compuesta de tabloncillos y armada de forma precaria, se tiene un marco también precario se evidencia la presencia de una aldaba de hierro forjado en proceso de corrosión por la humedad, la madera por la exposición a la intemperie y la humedad se está produciendo la separación y deformación de sus piezas y en desensamblado de su eje además que en su factura inicial denota ser muy pobre, es claro la presencia de xilófagos en la puerta y el marco haciendo este acceso totalmente inseguro.

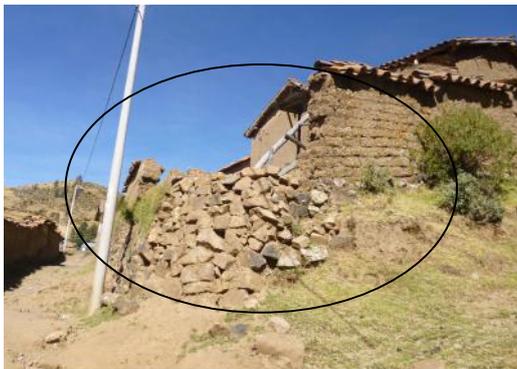
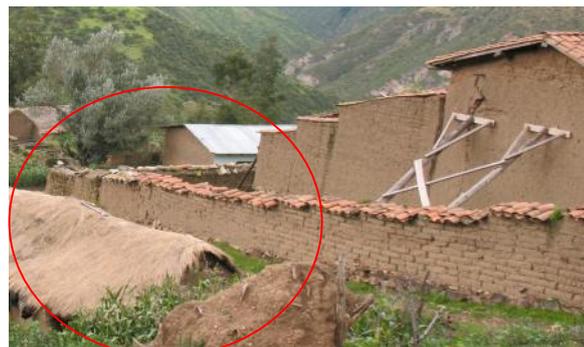
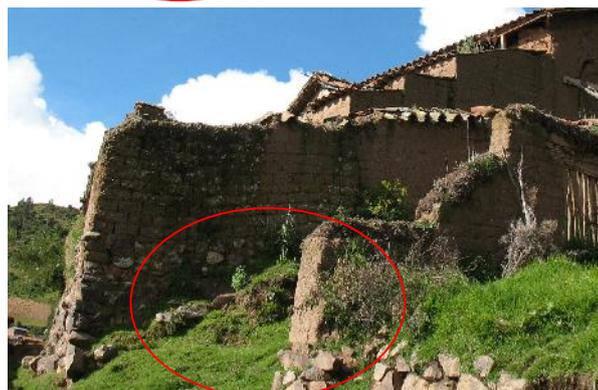
En la cabecera la pérdida de la cobertura por falta de mantenimiento ha derivado en la masificación del muro y la pérdida de resistencia del material, la presencia de hongos y musgos por la exposición de los muros a la humedad constante.

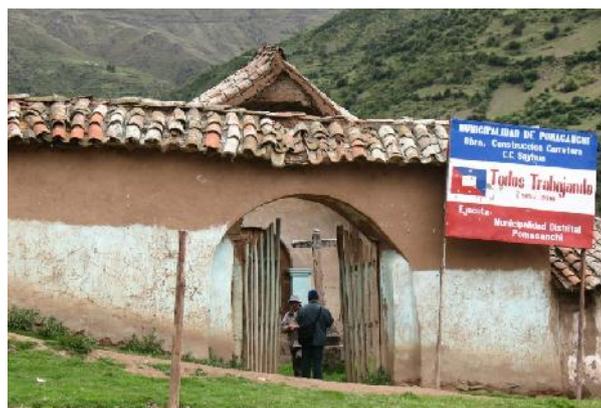
La barda del atrio a comparación de las otras ha tenido algún mantenimiento en cuanto a embarres pero la cobertura se encuentra en mal estado de conservación, pero si ha sufrido un corte de casi el 50% de los muros para la construcción de la casa Cural, la carpintería existente es tan precaria y se encuentra en condiciones de deterioro , no se tiene evidencias de la puerta original de este.
