**INFORME PRELIMINAR, COMPONENTE DE INVESTIGACIÓN ARQUEOLÓGICA**

**OBRA: “RECUPERACION DE MONUMENTO VIRREYNAL CONJUNTO  
RELIGIOSO SAN JUAN BAUTISTA DE HUAYLLABAMBA-URUBAMBA”.**

**DICIEMBRE – 2013**

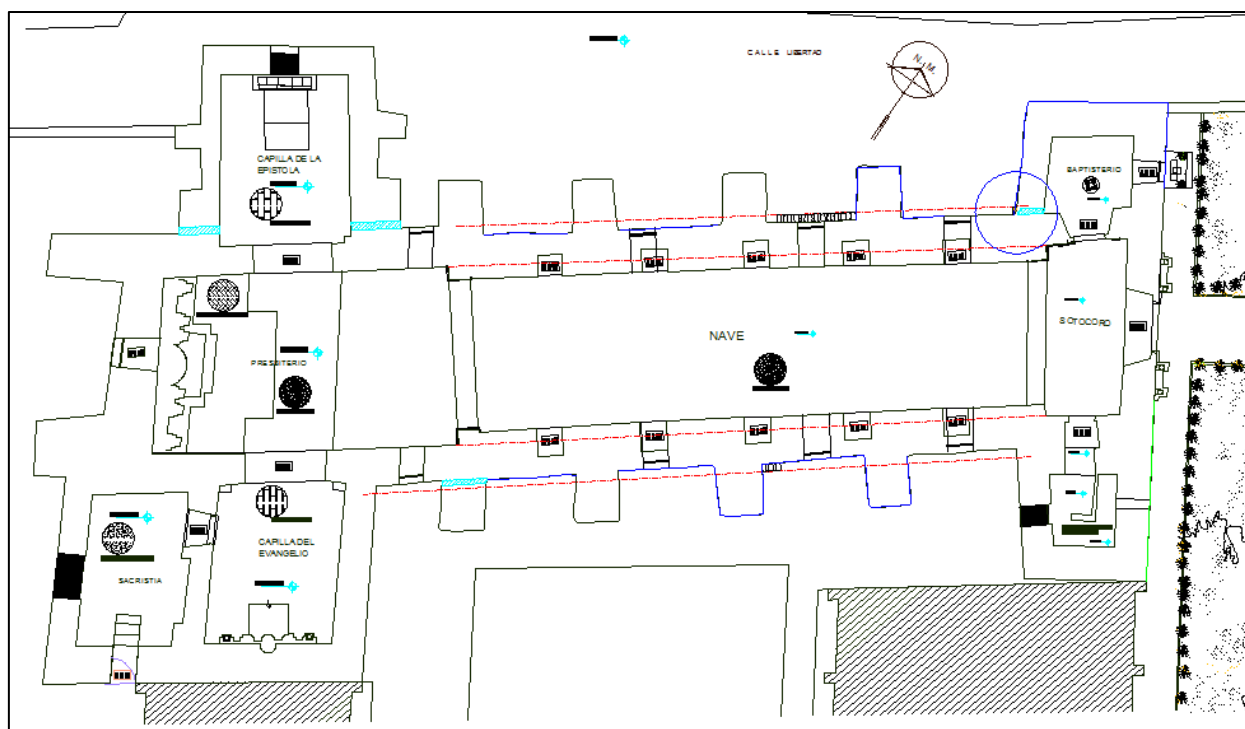
## Plano planta, exploraciones arqueológicas en los paramentos externos del templo.

— Paramento externo con presencia en juntas y adobes de teja republicana.

— Paramento externo con muy baja presencia en adobes y junta de teja fines de la colonia.

\*durante los trabajos de calzaduras de los paramentos externos a nivel de sobre cimiento, se observó que el muro del Baptisterio proyecta un muro, que quedo como testigo, que sobresale al tamaño del muro actual que ostenta el templo, a esto se suma la presencia de un cimiento más amplio el cual fue reducido para edificar el actual muro de la Epístola,

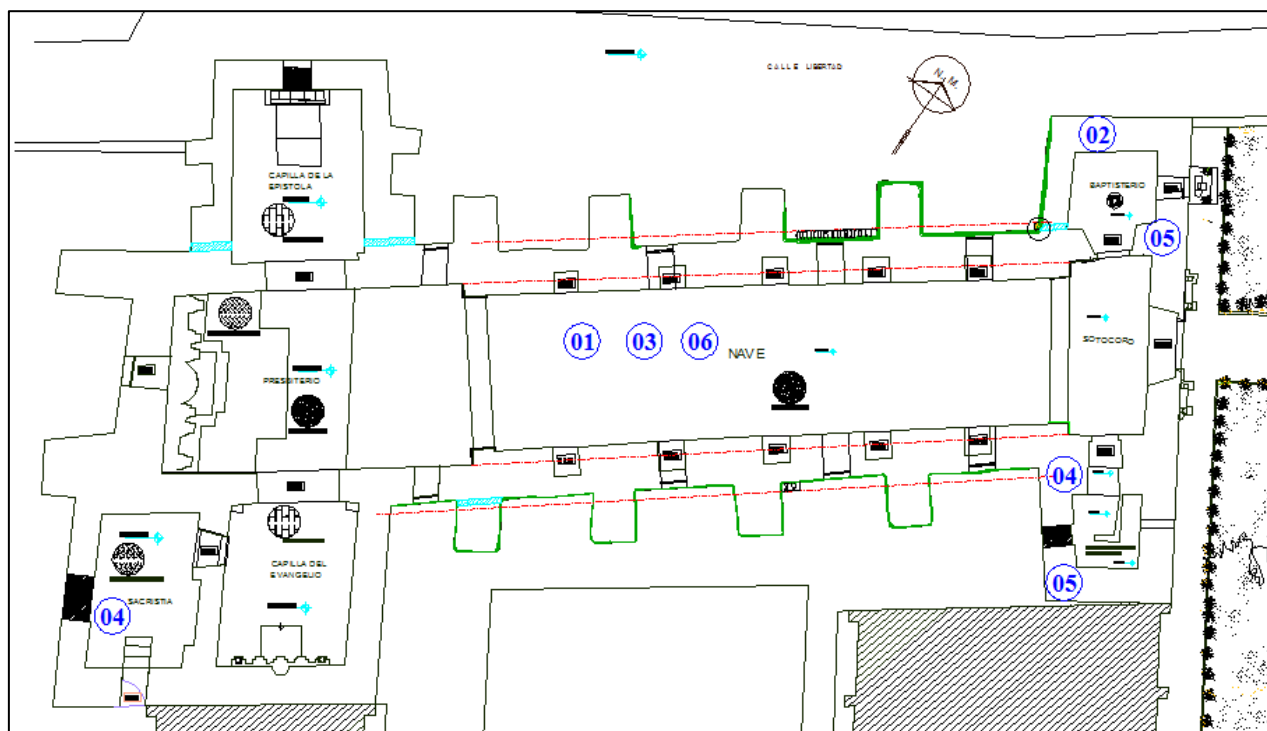
## Plano de planta, asociación de referencias históricas.

01. Primer retejado registrado para el año 1823.
  02. La torre del Baptisterio pierde nivel por lo que para el año 1861 se modifica el nivel original
  03. Para el año de 1861 se vuelve a retejar la nave por hallarse en muy mal estado.
  04. La torre del campanario y la sacristía para el año de 1891 son refaccionados por hallarse en mal estado.
  05. Para el año de 1925 la torre del Campanario y el Baptisterio son retejados.
  06. Para el año de 1960 la volumetría del templo es cambiada a un nivel más bajo.
- El frontispicio corresponde al año de 1777 según se indica en el labrado en hallado por encima de la portada.

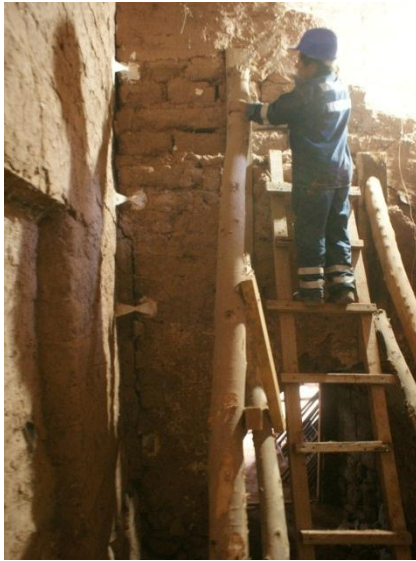
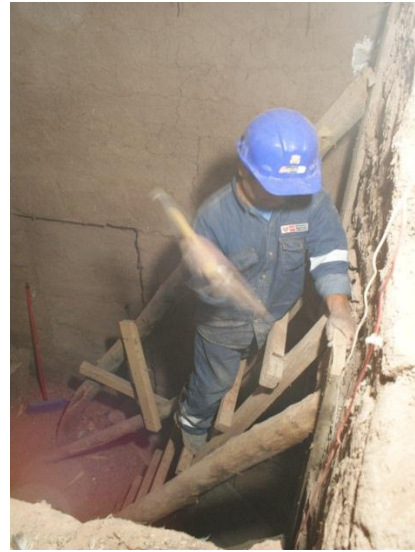
**Apuntalamiento de muro de piedra y adobe con puntales dobles.**
