***INFORME FINAL DE OBRA Y
LIQUIDACION DE OBRA 2013***

COMPONENTE: RESTAURACION INFRAESTRUCTURA FISICA, Meta. 0018

***OBRA: RESTAURACIÓN Y PUESTA EN VALOR
DEL MONUMENTO HISTORICO ARTISTICO
“TEMPLO SANTISIMA TRINIDAD
DE MISCA”***

Cusco, enero del 2014

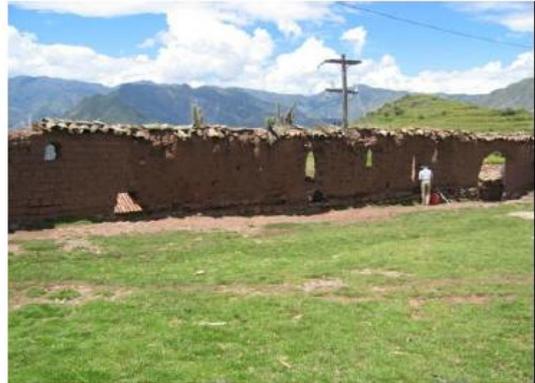
Imagen tomada al 2,007

En la fecha es inexistente por demolición anterior. De las imágenes y planimetría al 2,007 se tiene la referencia de sus características. Delimitaba la plaza en su lindero Este, y tenía por principal fenestración un vano en arco rebajado; le complementaban un número indeterminado de vanos en arco pequeños. Su altura tampoco fue relevante, llegando probablemente a los 2.20m con su cumbrera incluida.

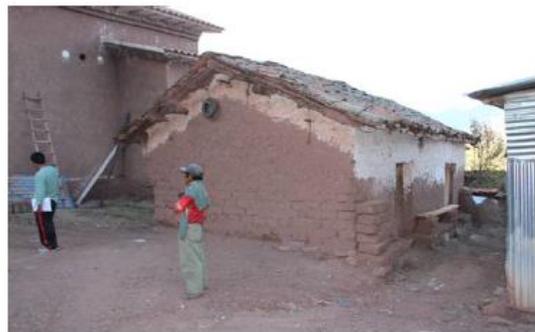
Imagen al 2,012.

Es un ambiente exento de un solo nivel, subdividido virtualmente en dos sub-espacios interiores; es de planta rectangular y con cubierta a dos aguas. Cada sub espacio tiene su propio acceso desde el exterior en su muro Sur, generando una suerte de independencia entre ambos. En este sentido, nótese el yerro de la denominación de “casa cural” a un solo recinto que carece de espacios y elementos propios de una casa.

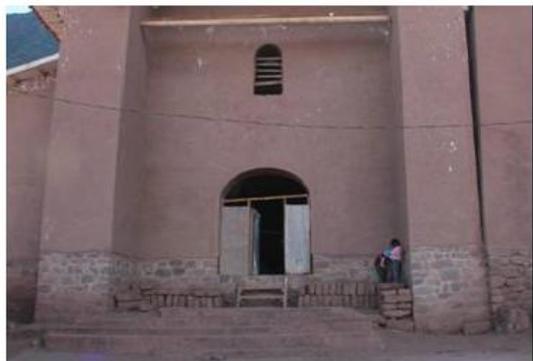
Imagen al 2,012.

El espacio abierto a la plaza, que sirve de transición para ingresar al interior del templo, está delimitado por la prolongación de los muros longitudinales del Evangelio y de la Epístola respectivamente, y por el muro de Pies con inclusión de la carpintería de la puerta del Templo. En este sentido, no tiene cubierta propia, sino que la prolongación de la cubierta de la Nave y el Coro incluye este espacio. De las imágenes y planimetría al 2,007, consideraba un podio hacia los muros laterales citados, así como un conjunto de peldaños.

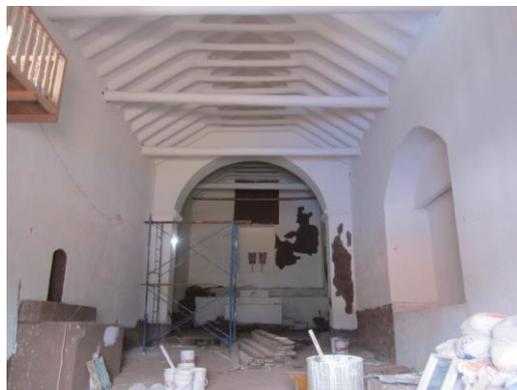
Los muros son de adobe, siendo de 1.50 mtrs de ancho, se evidencio en el encuentro con el muro de pies muestra una grieta y fisuramiento, por lo que se realizo la colocación de llaves y la calzadura de muro de adobe.

Antes de la intervención, Interiormente el sotocoro, tiene el cielo raso de entrepiso de madera de Coro y en grave estado de deterioro, a punto de desplomarse por estar deteriorado por agentes xilófagos y la humedad lo que provoca el proceso de putrefacción de los materiales, por lo que se realizo el desmontaje de dicho piso para ser restituido por una estructura de madera nueva, en cielo raso enlucido con yeso acabado rustico.

Se encontró las paredes con embarre deteriorado, y en muy mal estado de conservación, con craquelamientos, este embarre estaba cubierto por un encalado el cual ha sido cubierto por una capa de yeso, para ello se realizo la liberación y luego la restitución de un nuevo embarre con mortero de barro con paja y gel de gigantón.

El piso se encuentra a nivel de falso piso de concreto sobre empedrado.

Pintura en paredes interiores con pintura vinilatex color blanco a la cal.

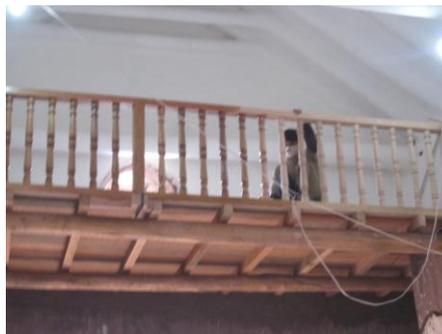
El piso del coro se encuentra desmontado y en proceso de intervención, para lo cual se colocó las vigas de soporte del entepiso y piso de madera machihembrada; Las paredes se encuentran con embarres y pitados con pintado con pintura vinilatex.

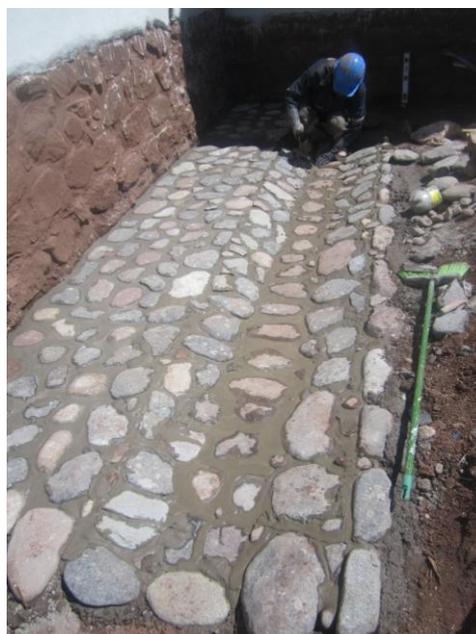
En años anteriores, con intervención desde los cimientos y sobre cimientos se ha intervenido con trabajos de calzadura con piedra y mortero de cal cemento, y emboquillados, los muros son de adobe, en sectores deteriorados, se realizó la calzadura con adobe y en la cabecera restitución con adobe nuevo hasta recuperar la altura original, Se restituyó la estructura de techo en par y nudillo y cubierta de teja colonial.

Ambiente recuperado en buen estado de conservación.

Instalaciones eléctricas de tomacorrientes y alumbrado, colocación de central de alarma y tableros eléctricos.

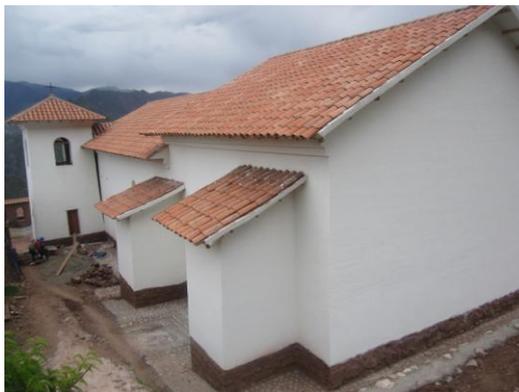
El sector de la nave ha sido intervenido todas sus estructuras de cimientos, muros y techos en el año 2009; se ejecutó la calzadura de cimientos con zarpa en los muros del evangelio y muro de la epístola con piedra grande y mortero de cal cemento. En los muros de adobe deteriorados se realizó la calzadura con adobe. Y la restitución de las estructuras de techo de par y nudillo con cobertura de teja colonial, realizó la restitución de embarres en paredes exteriores y el enlucido con yeso en los aleros, de igual manera el enlucido con yeso en faldón interior y pares y nudillos y falso piso de concreto.

Asi mismo se ha restituido los muros son de adobe hasta recuperar la altura original Y Se restituyo la estructura de techo en par y nudillo y cubierta de teja colonial.

Se realizo la colocación de un falso piso de concreto sobre empedrado y piso de ladrillo pastelero; en paredes interiores y exteriores embarre y pintura vinilatex; en aleros y faldones interiores enlucido con yeso y pintura vinilatex color blanco humo, e instalación eléctrica; Ambiente recuperado en buen estado de conservación.

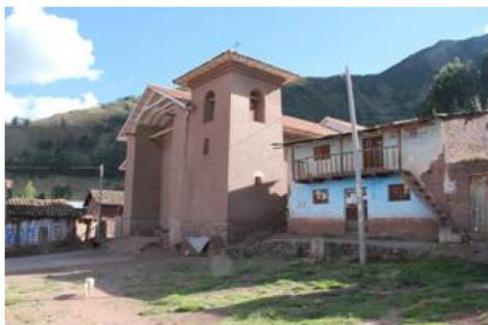
Fachada principal o de Pies, asociada a viviendas comunales en la plaza comunal.

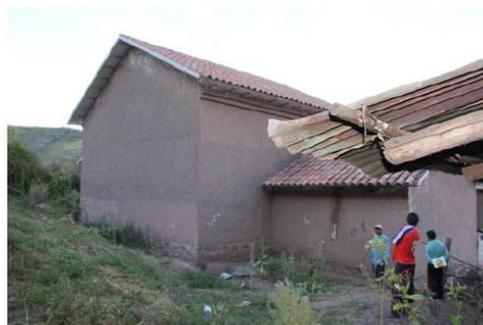
Fachada posterior o de Cabeza, integrada a la continuidad de un terreno en pendiente.

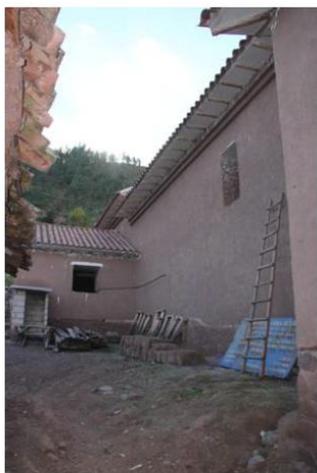
Fachada del Evangelio, con volumen de la Sacristía, y en primer plano (derecha) parte esquinera del contrafuerte. Nótese el acabado de los muros y aleros de cubierta. Nótese el estado de piso exterior.

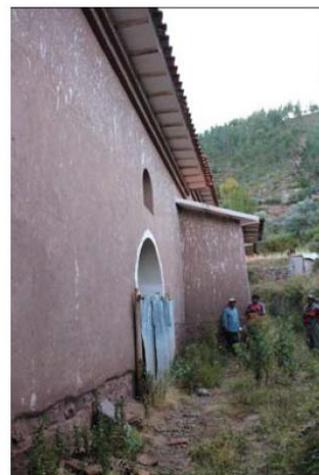
Fachada de la Epístola, con contrafuertes y apertura de gran vano en arco. Nótese el acabado de los paramentos, aleros y fundaciones. La maleza en el piso circundante es evidente.

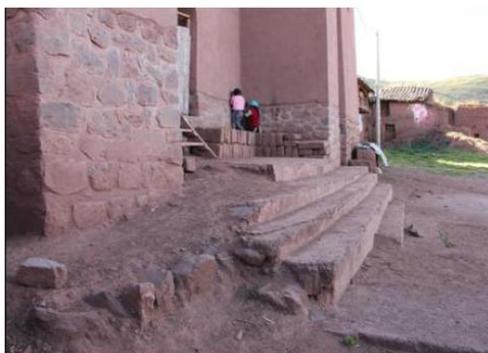
El deficiente sistema constructivo de la escalinata exterior que relaciona la plaza con el Nárthex, ha generado el asentamiento de cada peldaño y principalmente de los extremos de éstos. Puede advertirse una deficiente calidad del mortero, así como inadecuado dimensionamiento de la piedra como parte de su falso piso.

Esta escalinata a su vez presenta, deficiente calidad estética por irregularidad de los planos de los pasos y contrapasos que evidencian una sinuosidad que contraviene la reglamentación de edificaciones públicas.

Escalinatas de acceso al Templo en Nártex abierto. Nótese el material del acabado y deterioro de sus elementos componentes.
