# INFORME ANUAL DE PRE LIQUIDACIÓN

## COMPONENTE: OBRAS DE ARTE

R.P.V. DEL M.H.A.: TEMPLO VIRGEN DE LA ASUNCION  
HUAQUIRCA – ANTABAMBA – APURIMAC

“Restauración y Puesta en Valor del Monumento Histórico Artístico  
Templo “Virgen de la Asunción” de Huaquirca

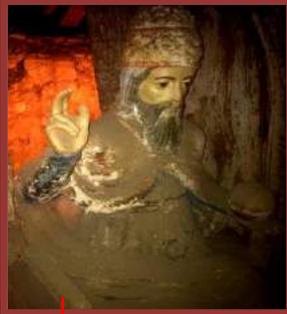
Acumulación de polvo y tierra sobre la capa pictórica

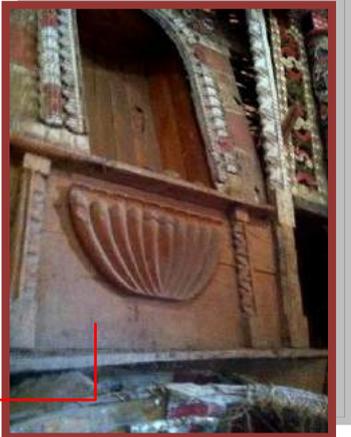
Inclinación de Hornacinas

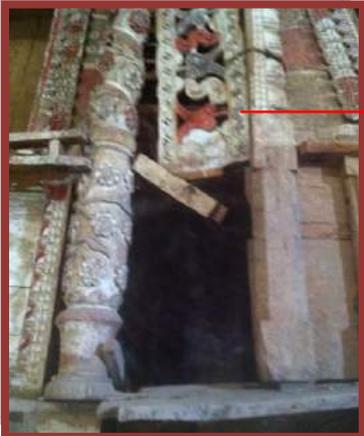
Desprendimiento de piezas de retablo

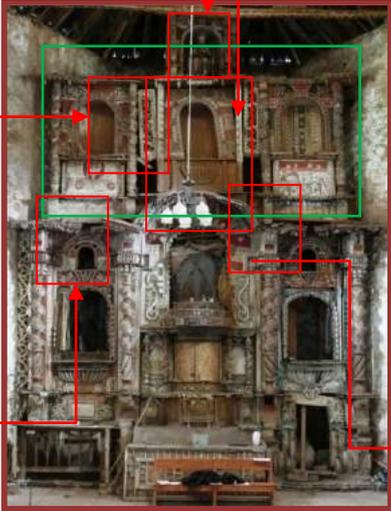
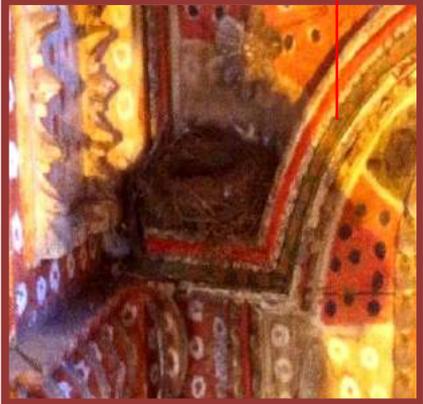
Se encontró nidos den ave en el retablo

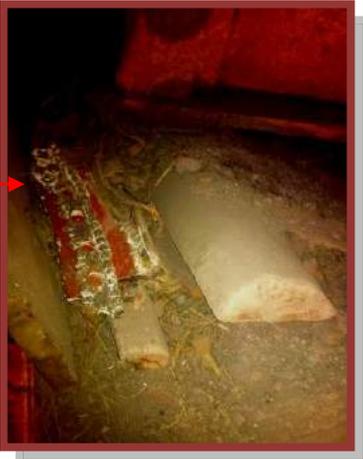
Piezas y tallas desprendidas del retablo y acumulación de tierra en las cornisas

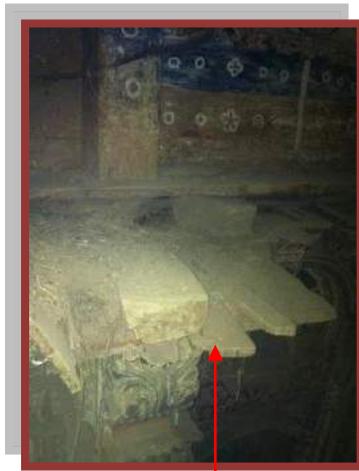
Desfases y separaciones de ensambles y juntas

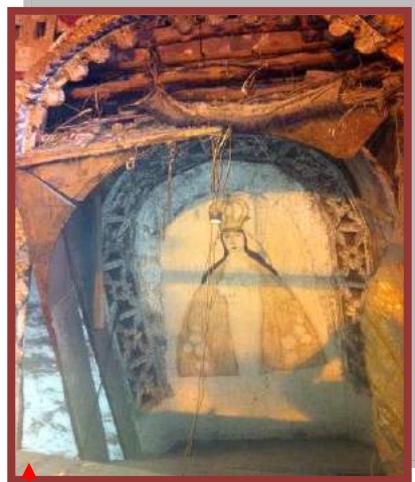
Desprendimiento de la hornacina central

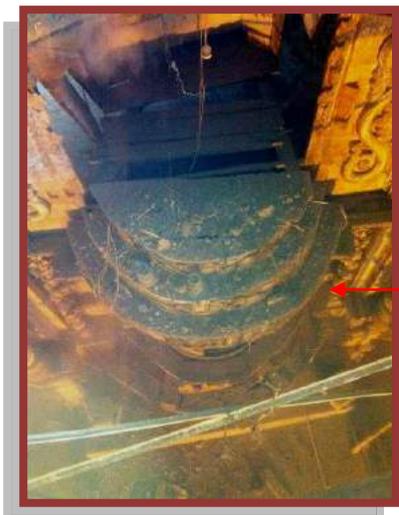
Centrillero en mal estado por la caída del techo y pérdida de espejos

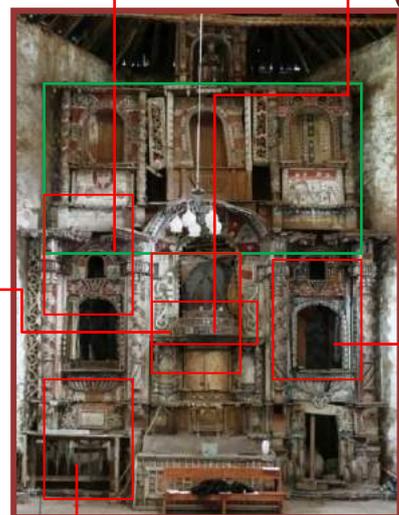
Desprendimiento de las cajas de las hornacinas

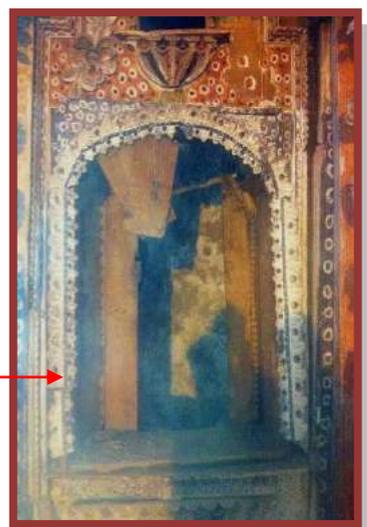
Accesos llenos de tierra por caída del techo
