"RECUPERACION DEL MONUMENTO

PRE HISPANICO DEL SECTOR Q'ENTEPATA DEL PARQUE ARQUEOLOGICO DE CHINCHERO-URUBAMBA-CUSCO"

**"INFORME ANUAL DE OBRA Y
PRELIQUIDACION - 2013"**

CUSCO, ENERO DEL 2014

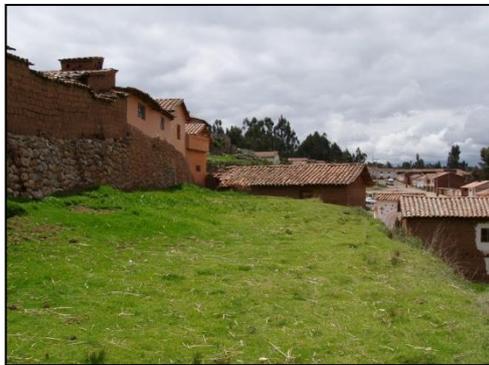
PLATAFORMA DEL ANDEN 8 AL FONDO LA SUPERFICIE PRESENTA PENDIENTE HACIA LA CALLE

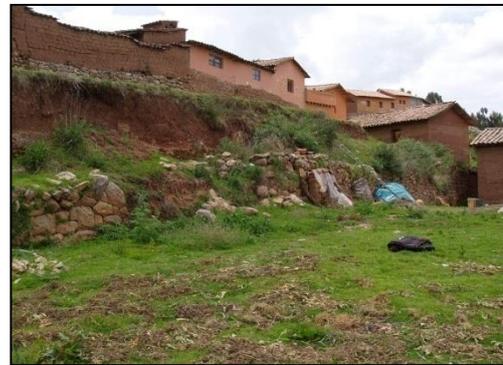
MURO CONTENCION ANDEN 8 CON RESTOS DE MURO ORIGINAL EN LAS BASES

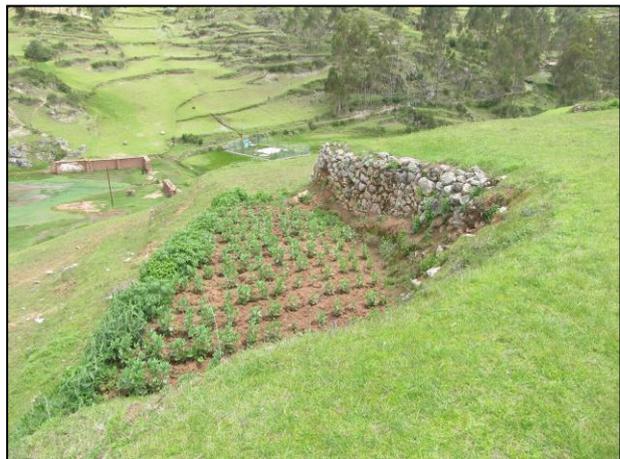
El andén 9 es el que más deterioro presenta ha perdido los muros de contención de los tramos centrales, manteniendo únicamente los tramos de los extremos, la plataforma han sido alterada en un 80% de la superficie.

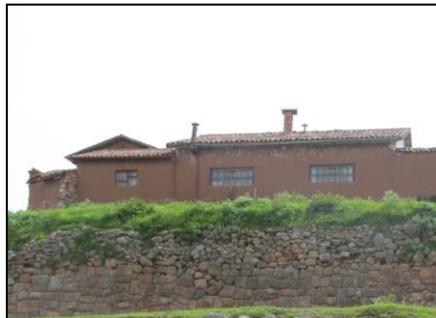
ANDEN 1.- El nivel original de la superficie del andén está bastante alterado, ha sido modificado, en el se han depositado restos de tierra producto de las construcciones efectuadas tanto en el museo como en la casa cural. Con relación a los muros de contención el que se encuentra como base de los ambientes de la casa cural mantiene solo un pequeño porcentaje de su estructura original, el resto ha colapsado habiendo sido reemplazado por elementos nuevos y en otros casos se ha reutilizado la piedra caliza correspondiente a muros originales. Con relación al muro de contención del andén que va de noroeste a sureste, este se encuentra en regular estado de conservación, presenta el muro original hasta una altura promedio de 2.10 mts aproximadamente, cuenta con tramos donde la cabecera del muro ha colapsado y se ha restituido con material nuevo o en otros casos con el mismo material en ambos casos se ha restituido en forma provisional a manera de una pirca. En el área adyacente a la calle de acceso al templo, se observa que la plataforma del andén presenta una pendiente de aproximadamente 5% en una distancia aproximada de 10.00 mts, en este sector el muro se encuentra en buen estado con pequeñas áreas que requieren consolidarse

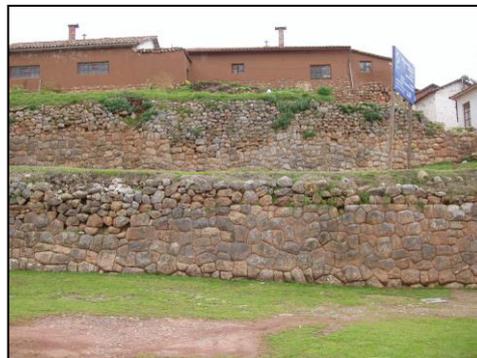
ANDEN 2.- El muro de contención de este anden que presenta un desarrollo en "L" es bastante largo, cuya altura promedio es de 2.30 mts aproximadamente del cual los dos tercios mantiene el muro original y el tercio superior ha sufrido el colapso del muro habiéndose restituido en forma precaria en unos casos reutilizando los elementos líticos y en otros con material nuevo, esta restitución es temporal y está hecha a manera de una pirca., La cabecera de muros no está tratada, filtrando el agua de lluvias deteriorando el interior de los muros (núcleo), este muro presenta además segmentos originales, en buen estado, otros pandeados y un gran porcentaje sobretodo en las cabeceras de muros donde el muro original ha colapsado, se aprecia que ha sido restituido en forma precaria, Se puede apreciar además que los niveles y acabados de la superficie de la plataforma del andén han sido alteradas, se han modificado, incrementando la altura del nivel original.

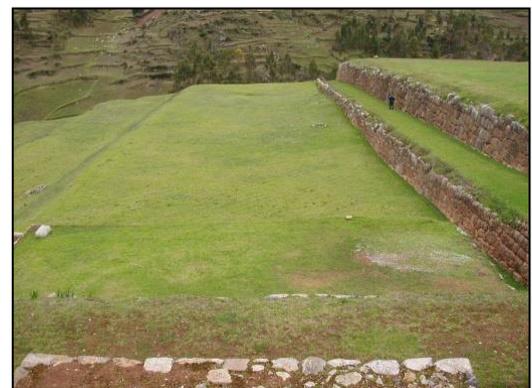
ANDEN 4.- El muro de contención principal (longitudinal) ha colapsado quedando únicamente algunos segmentos pequeños de este, que dan la referencia de ubicación del muro original, el desmonte producto de la caída de tierra del área adyacente a la cabecera del muro ha formando un talud que cubre los restos del muro, del extremo sur no existe a la vista referencia sobre sus límites, mientras que al norte de

este muro si se observa evidencias muy claras. Del muro de contención original lateral quedan solo el 60% aproximadamente, el resto ha colapsado, habiéndose restituido un pequeño segmento con piedras pequeñas en forma precaria.

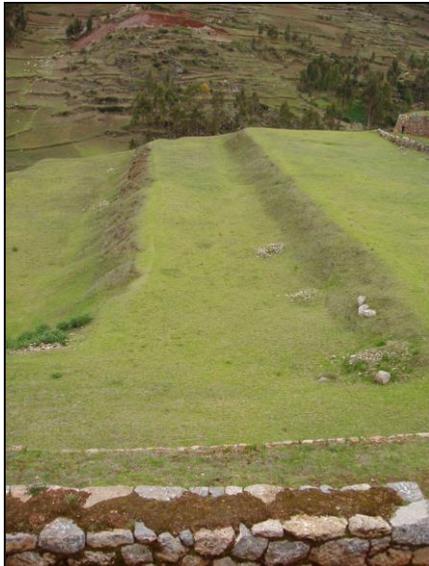
ANDEN 5 .- Al igual que el andén anterior en este se observa el colapsamiento del muro de contención

longitudinal en el que ha perdido el 90% de sus estructuras, quedando únicamente segmentos del núcleo de muro y restos de la tierra colapsada que forma un talud que posiblemente cubra los restos del muro. Mientras que de los muros laterales el que se ubica en el sector norte conserva solo un 15% de las piedras del muro de contención, del muro sur solo quedan parte del núcleo de muro y pequeños segmentos de la base del muro de piedra, el resto ha colapsado sin embargo se tiene las evidencias del inicio y fin del muro así como una de sus alturas en el extremo final (oeste), el primer tramo el muro de contención se encuentra en regular estado de conservación presenta segmentos con la

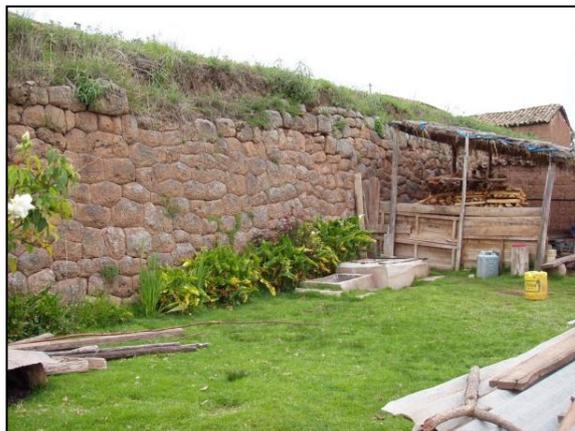
ANDEN 6 .- En el segundo y tercer tramo que corresponde a la superficie más amplia del andén se ha perdido el 98% de las estructuras de los muros de contención, solo quedan pequeñas evidencias de segmentos de muro original en la base, así como restos del núcleo de muro, no se evidencia alturas originales únicamente se conserva el nivel del piso del andén superior, el mismo que no es original, los tramos cortos que forman los codos que unen con el penúltimo tramo perpendicular a la calle presenta las mismas características, mientras que el penúltimo tramo hacia la calle lateral, mantiene el 80% del muro original en buen y regular estado de conservación, el muro cuya cara da hacia la calle de acceso peatonal hacia la plaza, se encuentra en regular estado de conservación. En la plataforma principal se ha trabajado una unidad de excavación arqueológica habiéndose determinado que el piso original esta a 0.50 mts por debajo del piso actual, así mismo se ha encontrado restos del muro original lo que indicaría que en toda la base posiblemente existan restos de este.

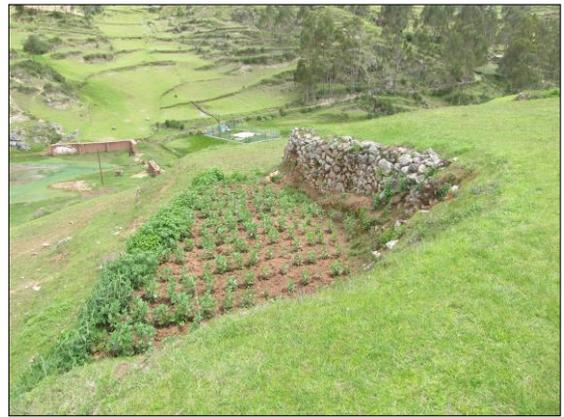
ANDEN 8.- De este anden solo se tiene pequeñas áreas con restos del muro original en las bases, el 2do y 3er tramos han colapsado quedando evidencias del núcleo, del 1er tramo perpendicular a la calle, solo quedan del muro original segmentos pequeños en la base a altura que van de 1.00 a 1.20 mts, el resto está conformado por muros de piedra reutilizada y nueva en regular estado de conservación, que en la mayor parte ha sido pircada en forma provisional sin mayor criterio técnico, el muro que da hacia la calle construido conjuntamente que la vivienda de manufactura contemporánea con material lítico reutilizado de los andenes originales se encuentra en buen estado de conservación.

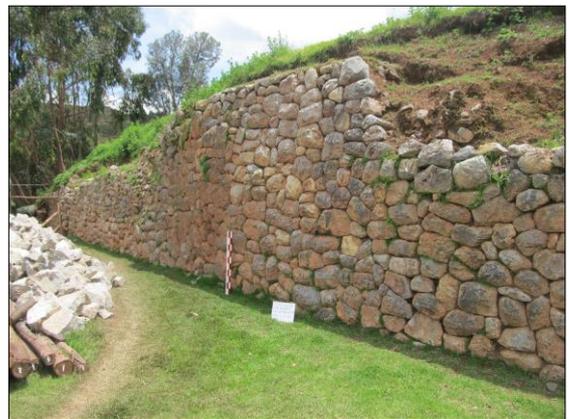
ANDEN 9.- De este anden quedan evidencias de los muros de contención originales únicamente en el tramo perpendicular a la calle cahuide, donde se puede observar que estos muros ubicados en la base hasta una altura promedio de 1.6 mts están en regular estado, en la parte superior y sobre estos muros se han restituido con elementos originales y nuevos un muro con junta seca es decir es un pircado provisional para evitar que la plataforma del anden continúe erosionando
