### IMFORME DE PRE LIQUIDACION DE OBRA

**“PUESTA EN VALOR DEL MONUMENTO PREHISPANICO  
PARQUE ARQUEOLOGICO DE SAQSAYWAMAN  
SECTOR INKILLTAMBO  
(INKA CARCEL)-SUB SECTOR A”  
META:0129**

RESPONSABLE:  
**ARQUEÓLOGA: MARISA G.QUISPE CUNO.**  
COARPE. 040756

CUSCO ENERO 2014.

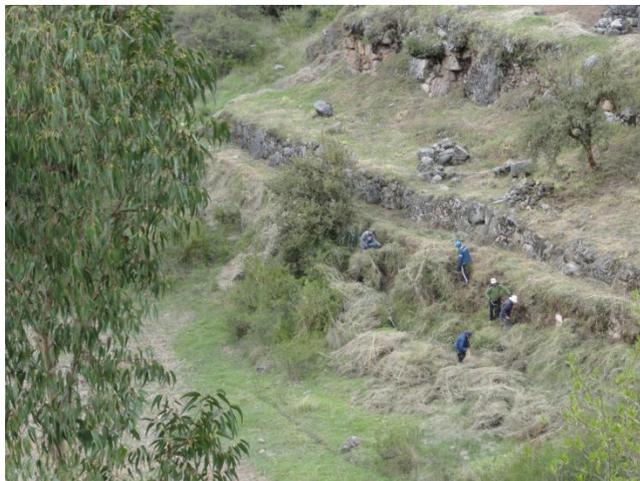
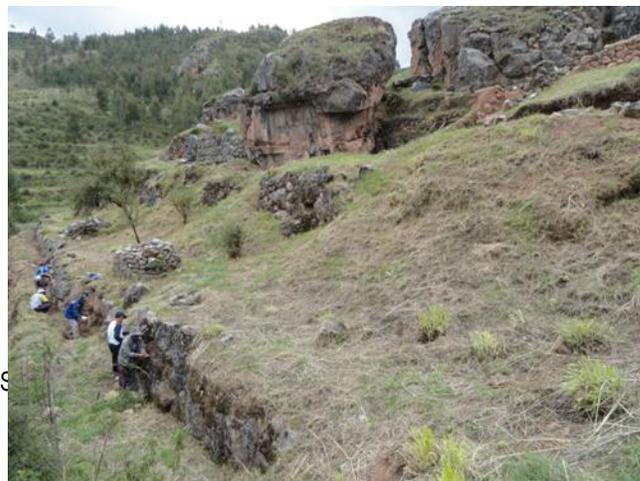
TRABAJOS DE LIMPIEZA EN LOS ANDENES 1 Y 2

ELIMINACION DE MALEZA EN PARAMENTOS

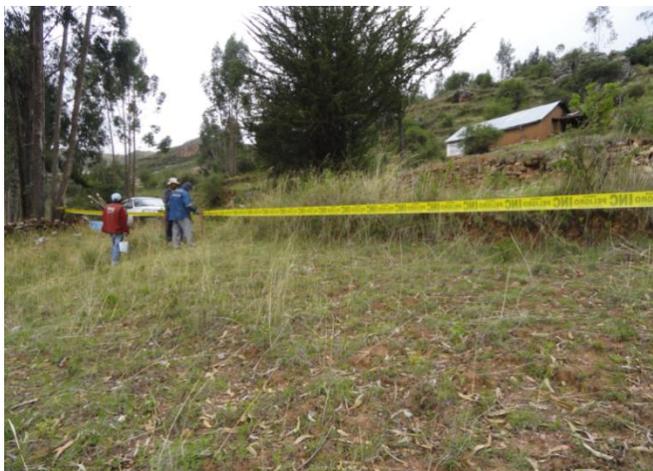
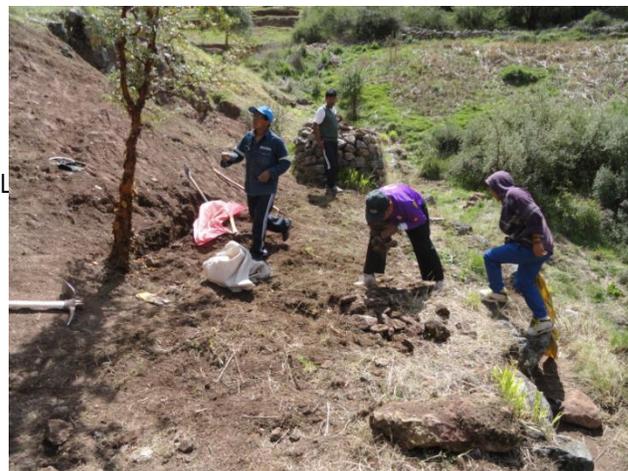
RECUPERACION DE ELEMENTOS LITICOS DISEMINADOS

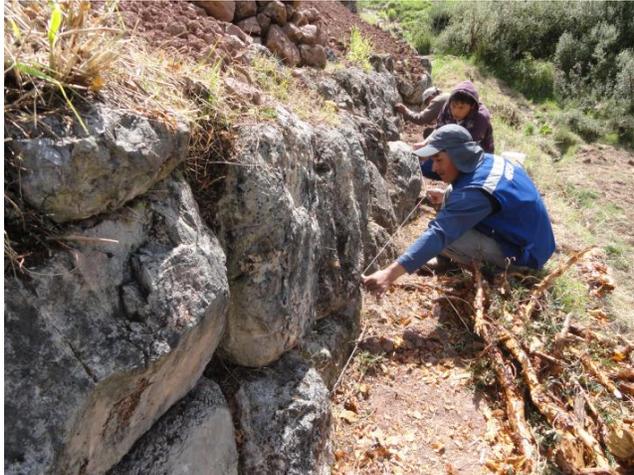
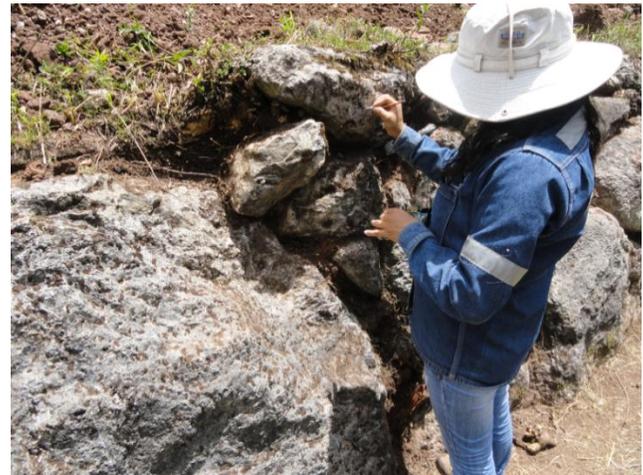
RETICULADO Y CODIFICADO EN MUROS DEL ANDEN 2ºA”

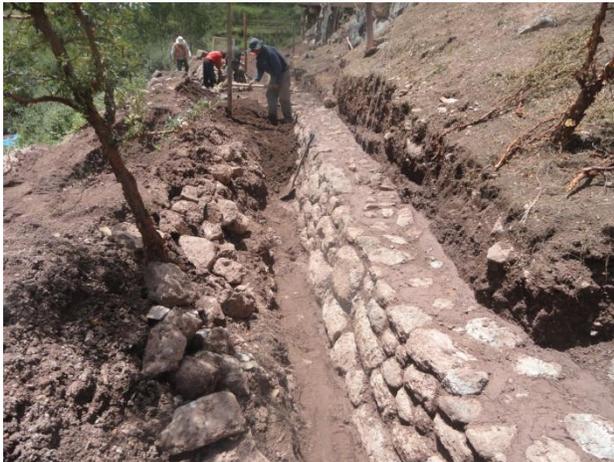
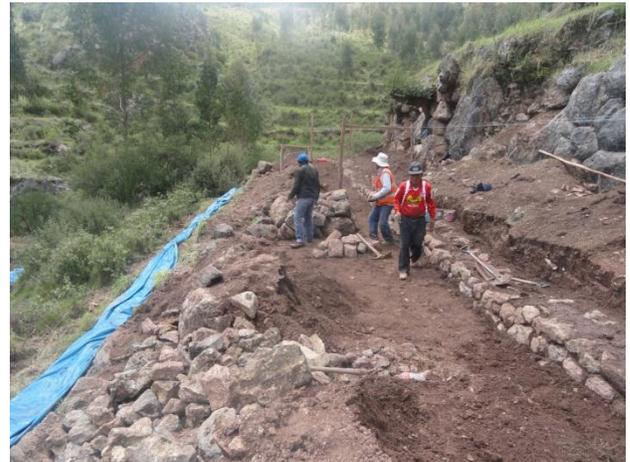
RELLENO CON MATERIAL PROPIO EN LA BASE DEL MURO DEL ANDEN 2B Y NIVELACION Y APISONADO DEL MISMO SECTOR

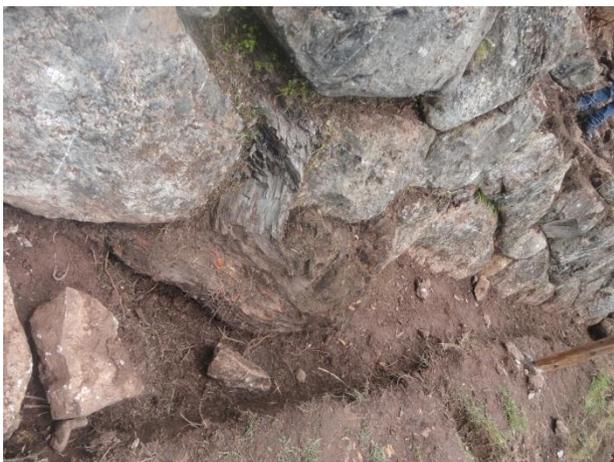
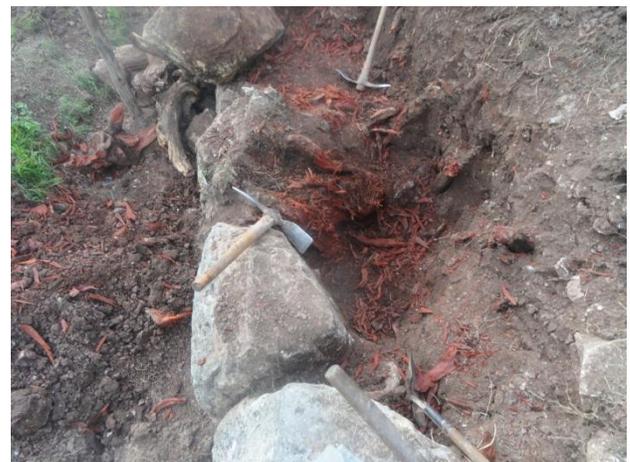
ELIMINACION Y EXTRACCION DE RAICES DE GRAN TAMAÑO QUE SE ENCONTRABAN EN EL ANDEN 2A

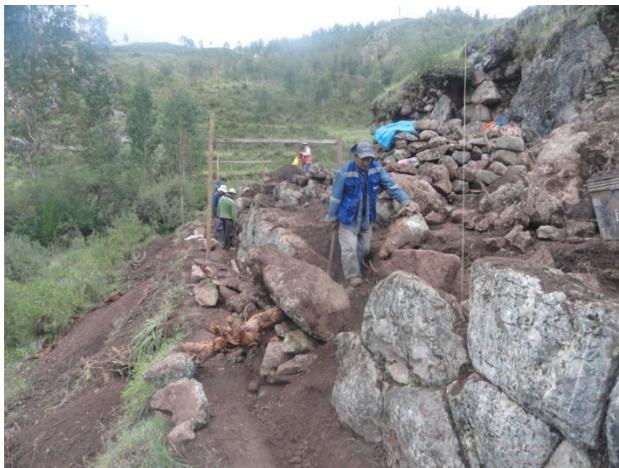
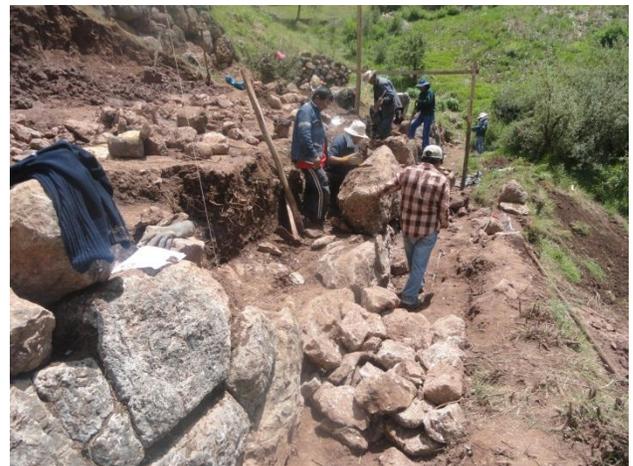
RECOMPOSICION DE MUROS DE APAREJO POLIGONAL ALMOHADILLADO EN ANDEN 2“A”  
PARA REALIZAR ESTOS TRABAJOS PREVIAMENTE SE COLOCARON LAS BALIZAS Y CRUCETAS

En toda la longitud del andén 2 se efectuó trabajos de recomposición y restitución con material propio en mínimo porcentaje en tramos que requería alcanzar el nivel de evidencia del muro, logrando horizontalizar la plataforma.

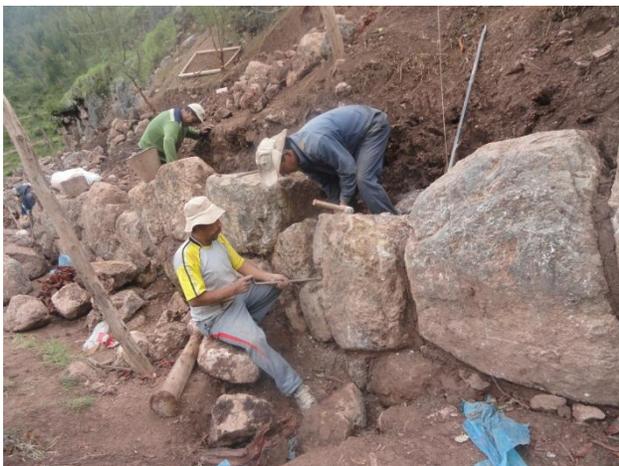
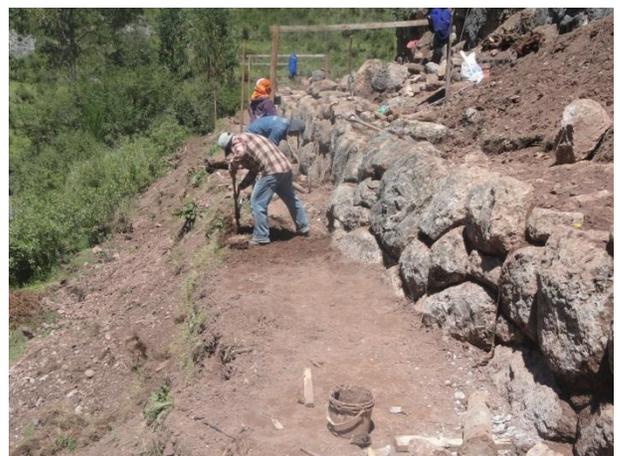
VISTA DE TRABAJOS DE RECOMPOSICION, ELEMENTOS LITICOS DE GRAN TAMAÑO

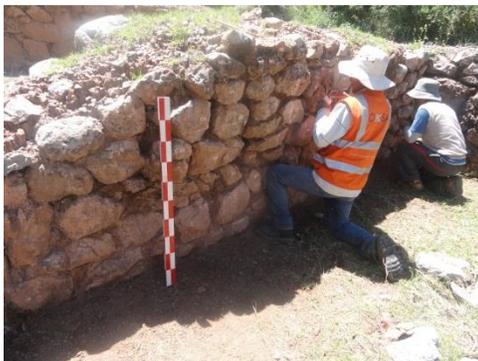
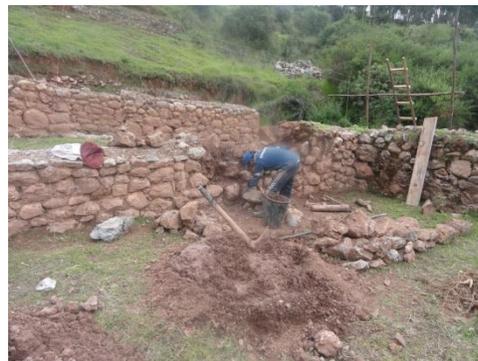
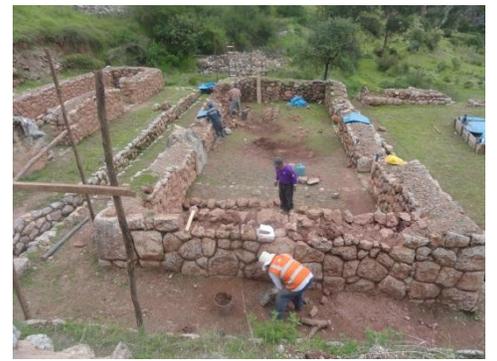
En el recinto N° 6 se ha intervenido los muros laterales orientados hacia el Este y Norte, con trabajos de recomposición y emboquillado en razón de que se hallaban pandeados.

RETICULADO Y CODIFICADO, DESARMADO DE MURO DE PIEDRA RETICULADO EN RECINTO N° 06

El muro lateral Norte se intervino la parte interna del recinto en toda la longitud de 4.50 x 0.80 x 1.15 de altura.

Del mismo modo en el muro lateral Este del recinto N° 6 fue intervenido en un segmento de 2.20 x 0.80 x 1.10 en la parte interna con trabajos de recomposición y emboquillado.

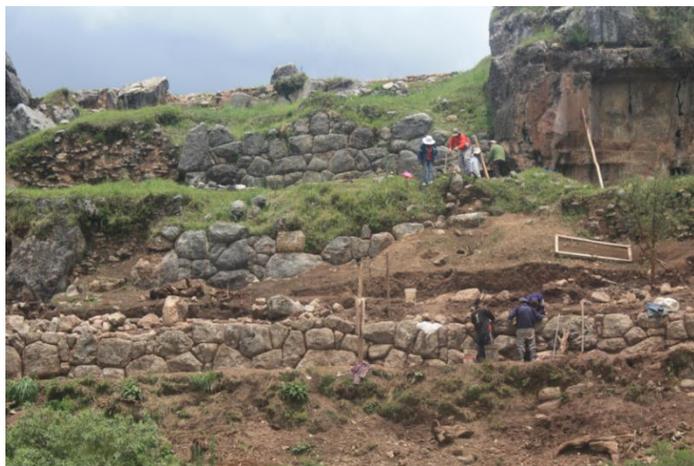
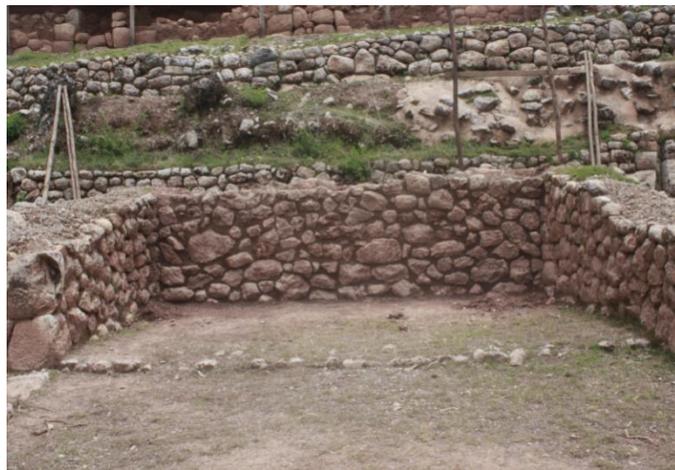
### TRABAJOS DE RECOMPOSICIONEN ANDEN 2 A Y EL RECINTO N°6

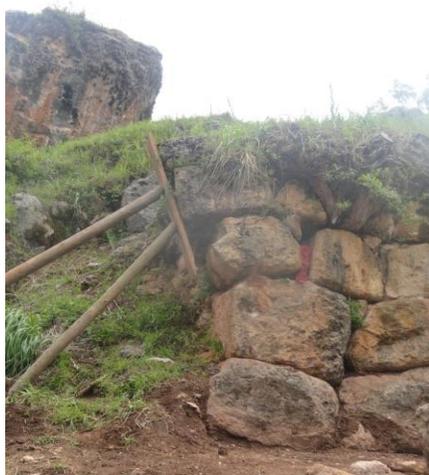
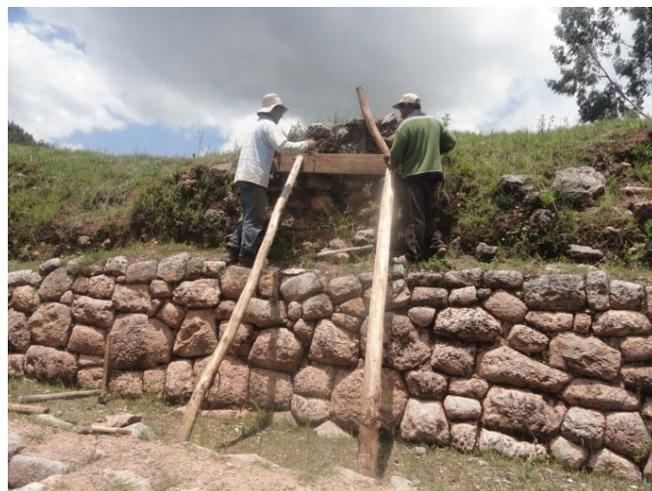
APUNTALAMIENTO DE MUROS EN MUROS DE ANDEN 3 Y 4 DEL SUB SECTOR “A”
