Ministerio de Cultura

Dirección Desconcentrada
de Cultura de Cusco

**INFORME ANUAL Y
PRELIQUIDACION
DE LA OBRA:**

**“RECUPERACION DE RESTOS DE
MUROS DE DEFENSA RIBEREÑA
PREHISPANICA EN EL VILCANOTA,
SECTOR DE PACCA DISTRITO Y
PROVINCIA DE URUBAMBA”**

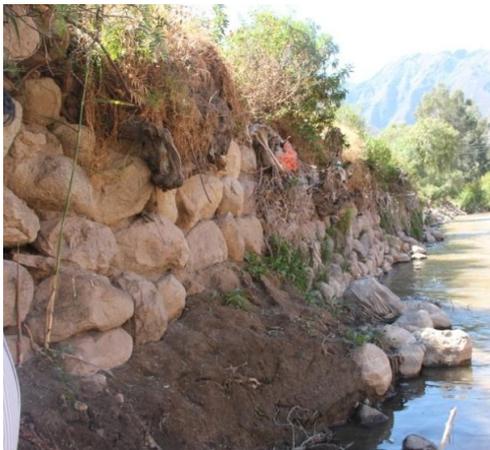
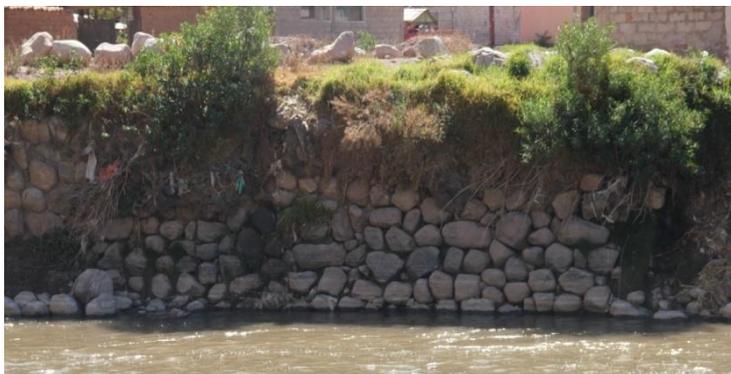
Vistas 3 y 4 del estado actual de muros y nivel del caudal del río

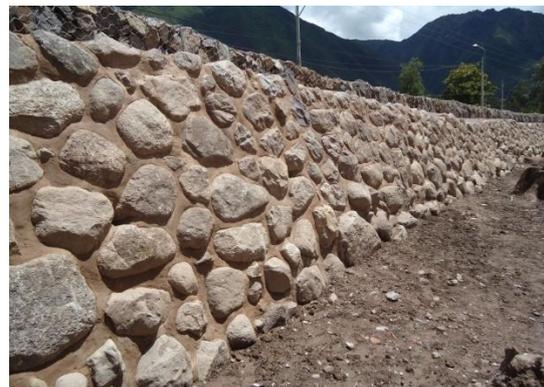
El trabajo de intervención en este sector se localizo hacia el lado Este del sector de Pacca en el sub tramo 2g, restaurando una longitud de 20 ml, en la que se realizaron los trabajos de excavaciones para zapatas y cimientos, calzaduras y enrocados con mezcla de cemento - gravilla y bolonas de piedra que alcanzaron los 0.60m de diámetro este trabajo solo se hizo en una longitud de 3ml, la restitución del muro a una altura de 3.60 m y un ancho que variaba de 0.70m a 1.10m se utiliza mortero de tierra, arcilla, cal y gigantón, así mismo en un mínimo porcentaje se hicieron recomposiciones y finalmente se protegieron con cubertinas y emboquillados con mortero de tierra, arcilla, gigantón, arena y cemento. El motivo por el no se avanzo con las excavaciones y calzaduras se debió al incremento del caudal del rio por las lluvias que se presentaron en el mes de Diciembre.

Vista 6.- Estado actual del Sub tramo 2g, Tramo 2 posterior a la intervención.

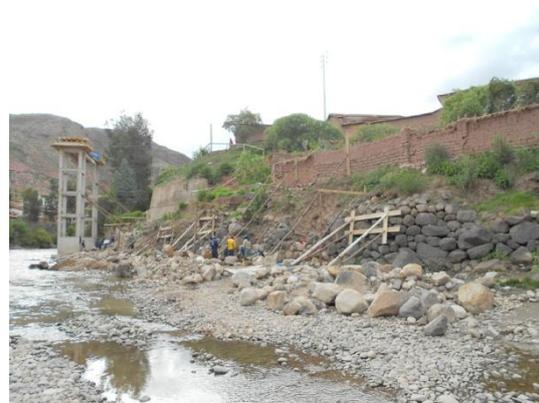
Los trabajos de restauración de esta parte del muro se basaron inicialmente con las excavaciones para zapatas y cimientos; luego se continuaron con la calzadura de sectores del muro en una longitud de 60 ml con mezcla de cemento, gravilla y bolonas de piedra de 0.70m a 1.00m de diámetro, es el sector donde se observo que no se tenían cimientos en las bases por lo se utilizaron rocas de mayores dimensiones, así como restituciones y recomposiciones en mínima cantidad en el Sub tramo 3a, con material propio que se encontró alrededor a pie de muro, teniendo como referente el aparejo del muro en dicho tramo; por el aumento del caudal del rio solo se pudo intervenir hasta el nivel de la base del muro, pero como medio de prevención ante un posible colapso fue apuntalado y se colocaron sacos de arena en los lugares donde se hicieron remociones de tierra en el núcleo de muro.

Vista 7.- Estado actual del Tramo 3 con el apuntalamiento de muro en los sectores de mayor riesgo.

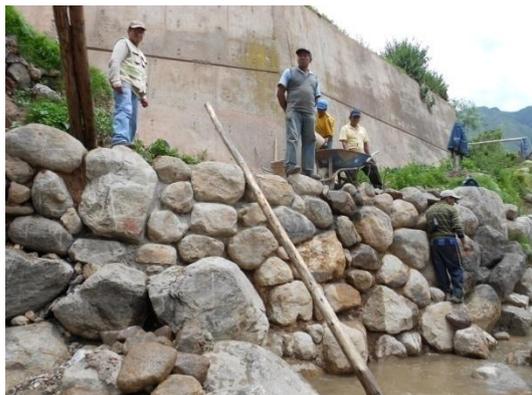
Vista 8.- Tramo 3 sub tramo 3a, con el trabajo de restitución de muro y recomposición, se observa el nivel de río en el mes de Diciembre.

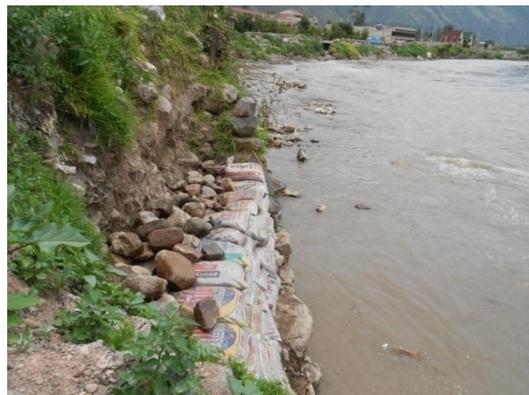
Vista 9.- apilamiento de sacos de arena en las partes incompletas de muro y sectores removidos como prevención y protección.

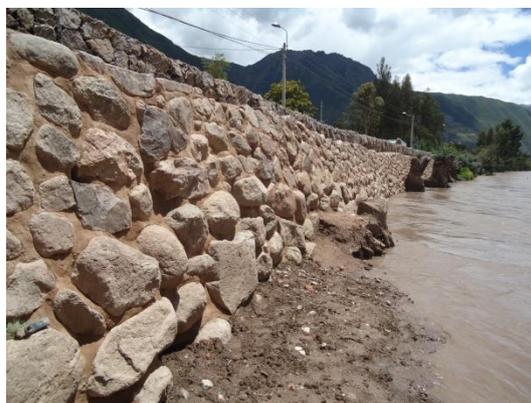
Se ubica también hacia el lado Este del sector de Pacca continuo al Tramo 2 en este sector la intervención fue a un 100% en una longitud de 40 ml, se hicieron los trabajos de excavaciones para calzaduras y enrocados a una profundidades de 1.60m a 1.80m utilizando mezcla de cemento, gravilla y bolonas de piedra de 0.70m, en la restitución se utilizo material de la zona diseminado, para el armado de muro y asentado de las piezas líticas se uso mortero de tierra, arcilla, gigantón y cal; también se colocan drenes de evacuación de aguas del interior del muro cada 1.5 m; en mínimas partes y solo en zonas donde fue necesario se hicieron recomposiciones.

Vista 10.- Muro restituido en el Tramo 4 vista del estado actual posterior a la intervención.

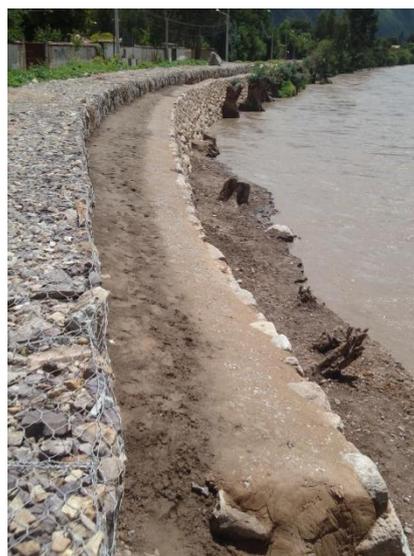
Se culmino la intervencion en este sector con la protección del muro mediante cubertinas en la cabecera de muro con mortero de tierra, arcilla, cal, gigantón y gravilla para una mayor resistencia del mismo, en el muro se realiza el emboquillado como medio de impermeabilización según lo describe el Expediente Técnico.

Vista 11.- Cubertina de protección en el Tramo 4 y parte del Tramo 2.
