**EXPEDIENTE DE PRELIQUIDACION DE OBRA - 2011**

**RESTAURACION Y PUESTA EN VALOR DEL MONUMENTO  
HISTORICO ARTISTICO**

**“TEMPLO VIRGEN ASUNCION DE TURPAY”**

**TURPAY - APURIMAC**

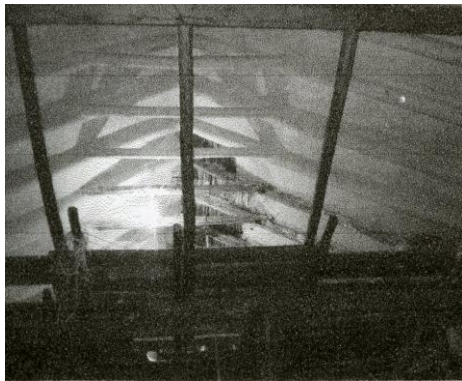
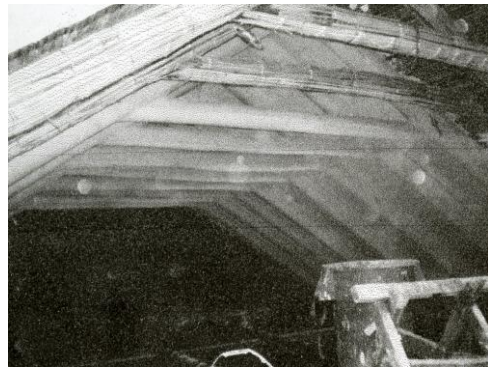
Registro fotográfico de los trabajos de enlucido de yeso en faldones y arneruelo del baptisterio y sacristía, así mismo se hizo el enchaclado previo.

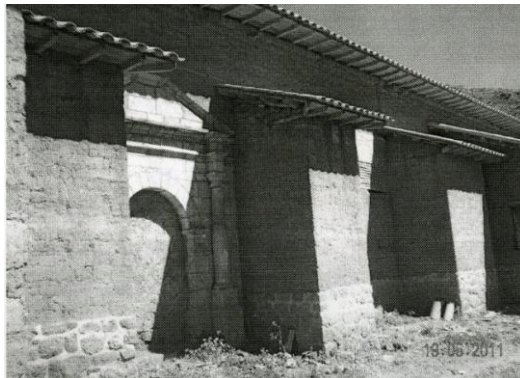
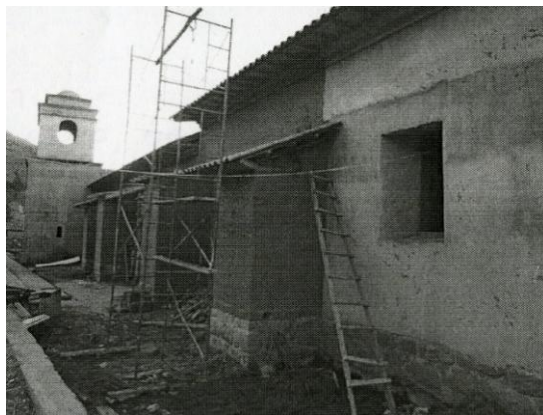
Registro fotográfico de la cubierta de teja colonial en nave, sacristía y contrafuertes con el colocado de canes respectivos, así mismo se muestra el emboquillado en sobrecimientos.

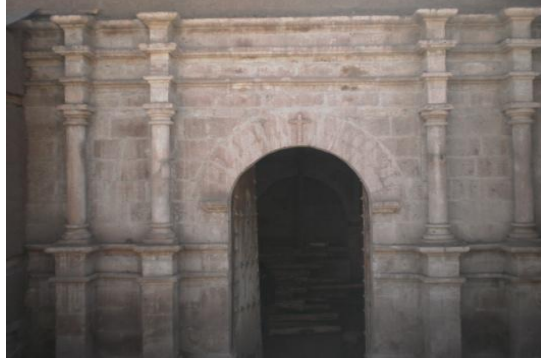
Registro fotográfico de la portada lateral ubicada en el muro de la epístola, restituida con elementos nuevos con piedra sillar, con columnas, capiteles y cornisas del mismo material, así mismo se aprecia el embarre de muros en los muros del evangelio, epístola y testero.
