EXPEDIENTE DE PRELIQUIDACION DE OBRA - 2011

**RESTAURACION Y PUESTA EN VALOR DEL MONUMENTO
HISTORICO ARTISTICO**

**“TEMPLO VIRGEN DE LAS NIEVES DE
SANGARARA”**

ACOMAYO -CUSCO

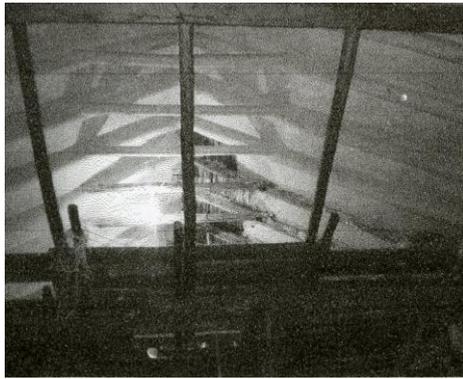
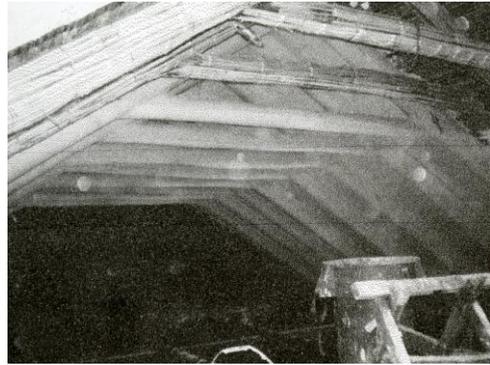
Registro fotográfico de los trabajos de enlucido de yeso en faldones y harnuelo del baptisterio y sacristía, se hizo el enchaclado previo.

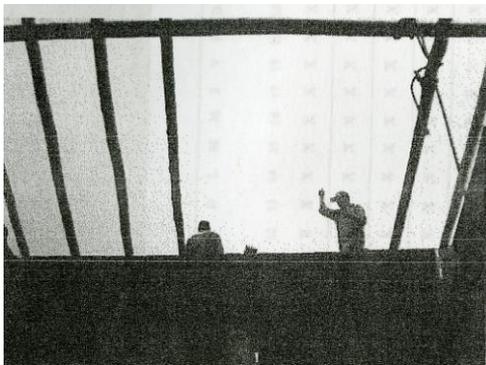
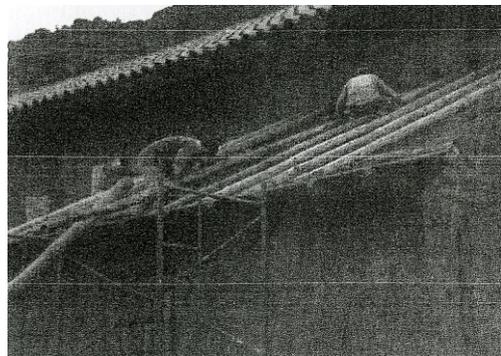
Registro fotográfico del armado de pares y medios pares tanto en la nave como en la sacristía con palos rollizos de eucalipto.

Se restituyó los pares y nudillos de la nave por estar deteriorados, con rollizos de eucalipto de 7"x 7.50m, se sujetó con cuero de res (tiento), y recubiertos con preservante de madera chemaderil, así como se utilizó clavo de 8". Bajo ningún criterio se colocó madera húmeda, para evitar deflexiones, estas piezas estuvieron completamente seca y recta.

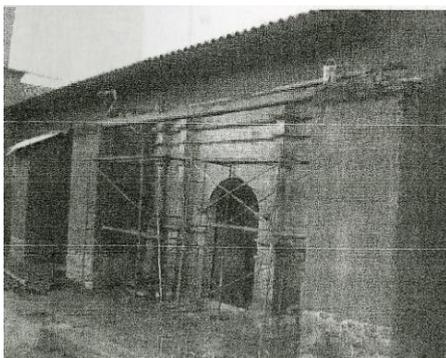
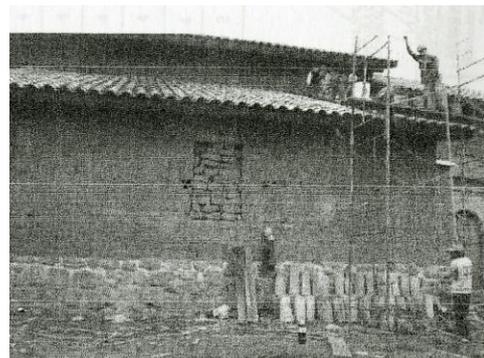
Registro fotográfico de la cubierta de teja colonial en nave, sacristía y contrafuertes con el colocado de canes respectivos, así mismo se muestra el emboquillado en sobrecimientos.

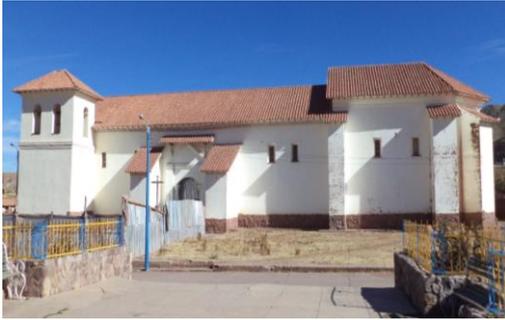
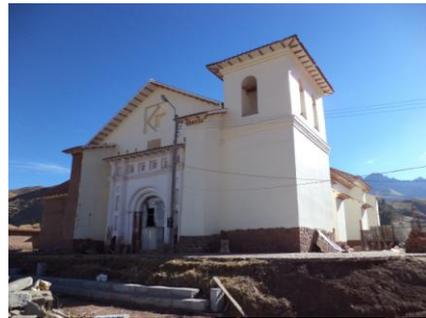
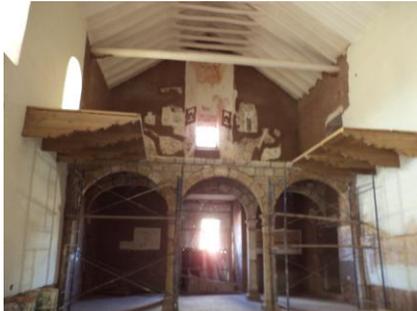
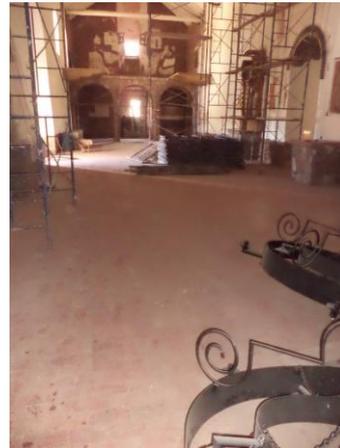
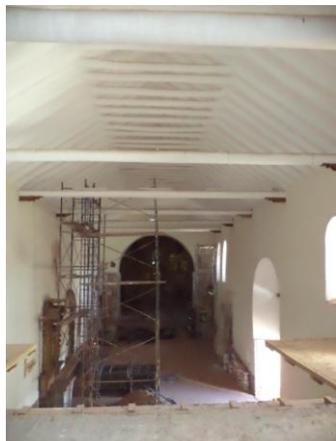
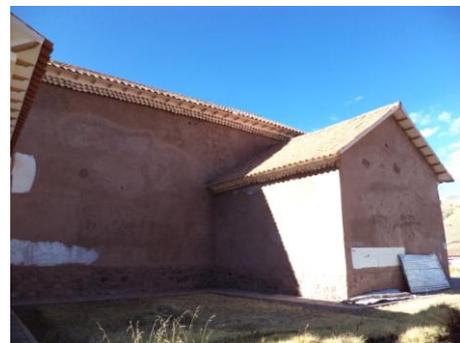
Registro fotográfico de los trabajos ejecutados en cubiertas de teja colonial, en nave, sacristía y contrafuertes con el colocado de canes respectivos, así mismo se muestra el emboquillado en sobrecimientos, pisos de ladrillo pastelero y enlucido de yeso en harnero, tirantes.
