EXPEDIENTE DE PRELIQUIDACION DE OBRA - 2011

**RESTAURACION Y PUESTA EN VALOR DEL MONUMENTO
HISTORICO ARTISTICO**

“CAPILLA SANTIAGO APOSTOL DE PIRCCA”

PARURO -CUSCO

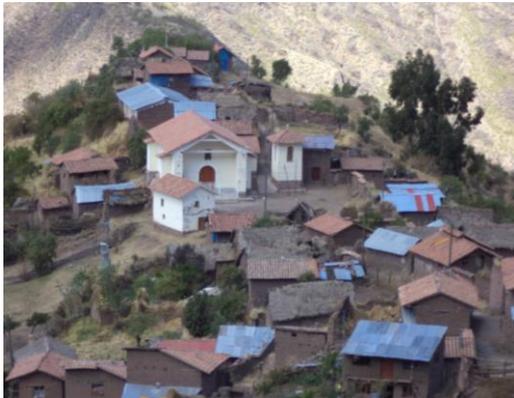
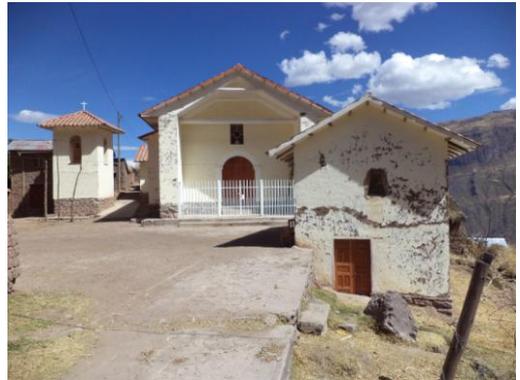
Registro fotográfico del conjunto de la Capilla, se muestra la torre exenta, capilla y casa cural
