EXPEDIENTE DE PRELIQUIDACION DE OBRA - 2008

RESTAURACION Y PUESTA EN VALOR DEL MONUMENTO
HISTORICO ARTISTICO

“CAPILLA SANTIAGO APOSTOL DE PIRCCA”

PARURO -CUSCO

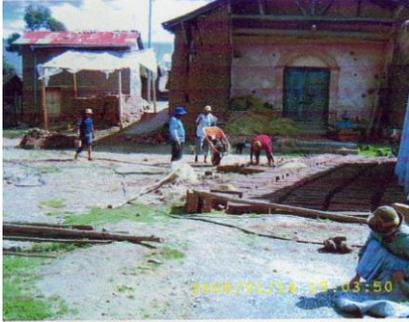
CONJUNTO RELIGIOSO.
Vista en la que se muestra el estado actual en la que se encuentra antes del inicio de obra del mes de febrero.

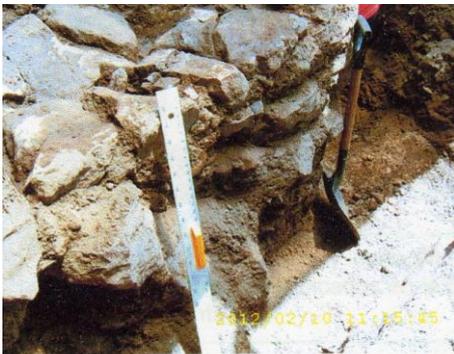
Se muestra la profundidad original de los cimientos de la torre exenta el cual es de 0.70m.

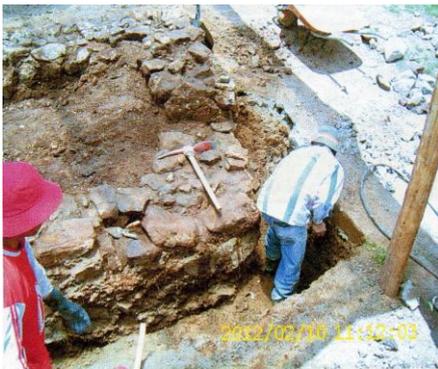
Vista en la que se muestra la exploración realizada en los cimientos de la torre exenta.

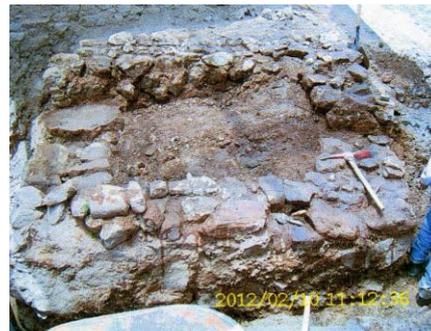
Vista integral de la configuración de cimiento demostrándose su desintegración y fragmentación de sus partes confortantes y aglomerantes.
