**EXPEDIENTE DE PRELIQUIDACION DE OBRA - 2010**

**RESTAURACION Y PUESTA EN VALOR DEL MONUMENTO  
HISTORICO ARTISTICO**

**“TEMPLO SAN PEDRO APOSTOL DE CHUQUINGA”**

**CHALHUANCA - APURIMAC**

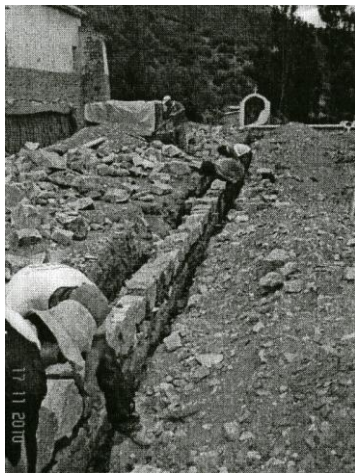
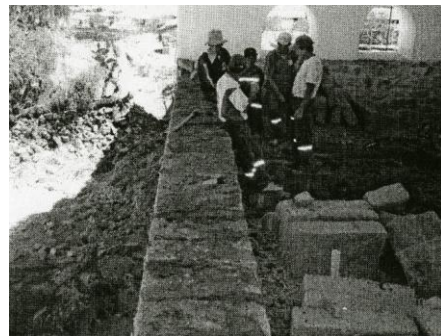
Trabajos ejecutados en la barda perimetral, cimientos y sobrecimientos

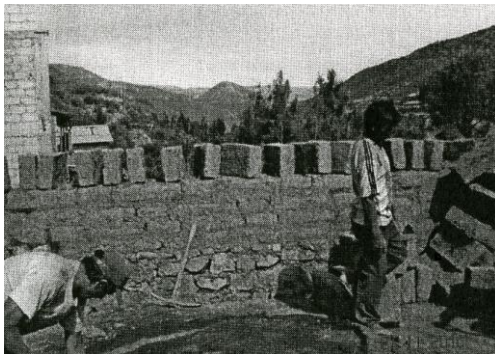
Muro de adobe en barda

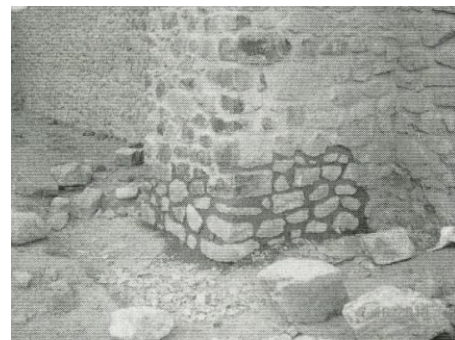
CALZADURA EN CONTRAFUERTE

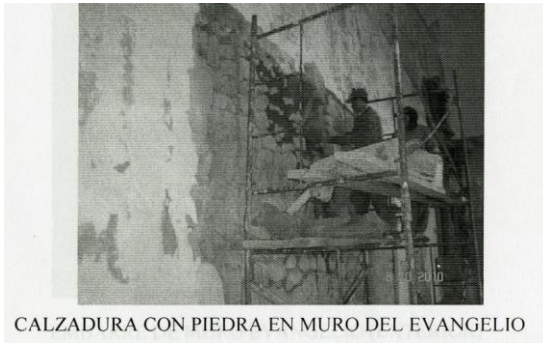
CALZADURA CON PIEDRA EN MURO DEL EVANGELIO

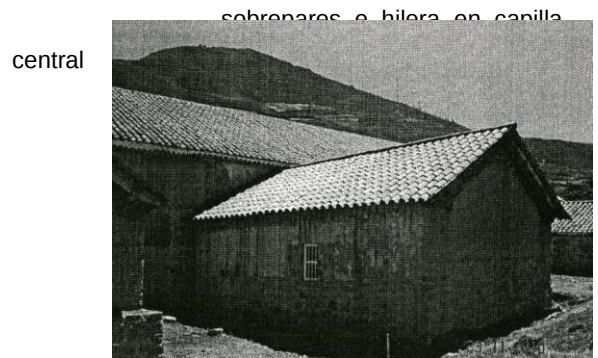
Armado de estructura de par y nudillo

central

sobrepares e hilera en capilla

Se restituyó los pares y nudillos de la nave por estar deteriorados, con rollizos de eucalipto de 7"x 7.50m, se sujetó con cuero de res (tiento), y recubiertos con preservante de madera chemaderil, así como se utilizó clavo de 8". Bajo ningún criterio se colocó madera húmeda, para evitar deflexiones, estas piezas estuvieron completamente seca y recta.

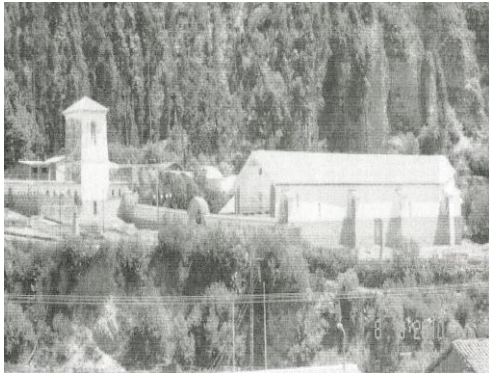
Cubierta de teja tipo colonial sobre estructura de madera rolliza en capilla central

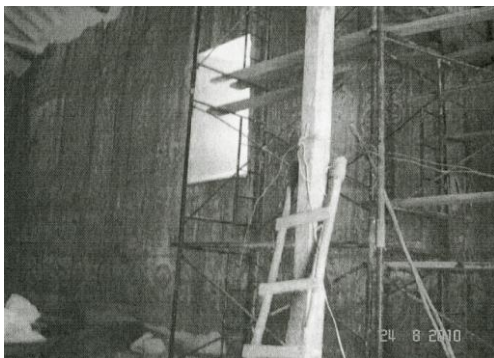
Trabajos ejecutados en sacristía

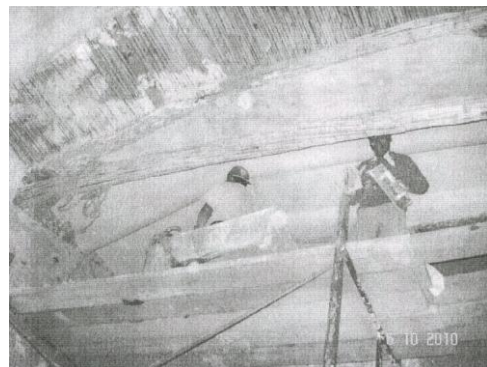
Trabajos de enlucido de yeso en faldones y estructuras de madera, tirantes, pares y nudillos

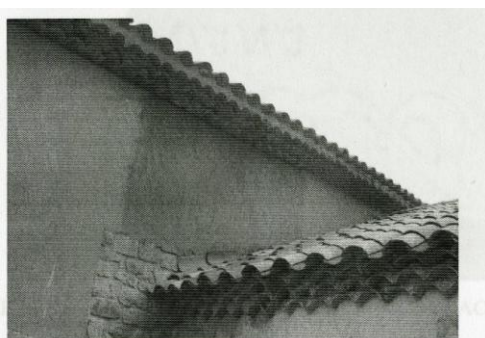
EMBARRE DE MURO EVANGELIO (EXTERIOR)

Intervenciones ejecutadas el año 2010, se muestra los trabajos de embarre de muros de adobe en el sector del muro del evangelio, así como en los muros de la sacristía.

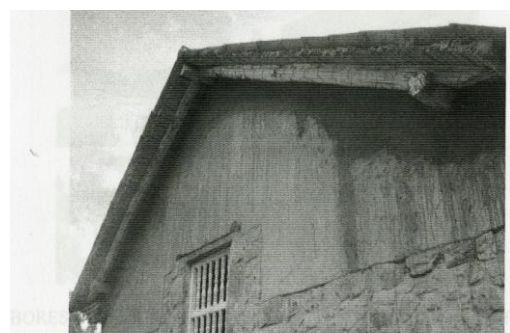
EMBARRE EN MURO EXTERIOR DE CAPILLA SACRISTIA
