**EXPEDIENTE DE PRELIQUIDACION DE OBRA - 2007**

**RESTAURACION Y PUESTA EN VALOR DEL MONUMENTO  
HISTORICO ARTISTICO**

**“TEMPLO SAN PEDRO APOSTOL DE CHUQUINGA”**

**META N° 054**

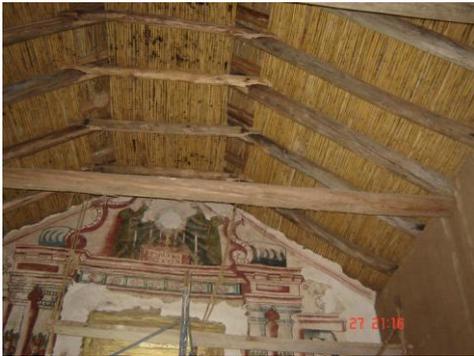
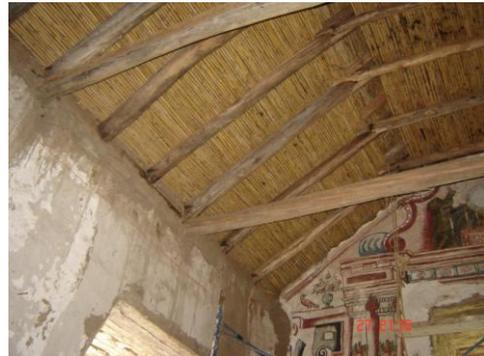
Intervenciones ejecutadas el año 2007, se muestra la estructura de par y nudillo amarrados con tiento, ejecutado en el baptisterio y sacristía, así mismo se muestra el encachado con carrizo.

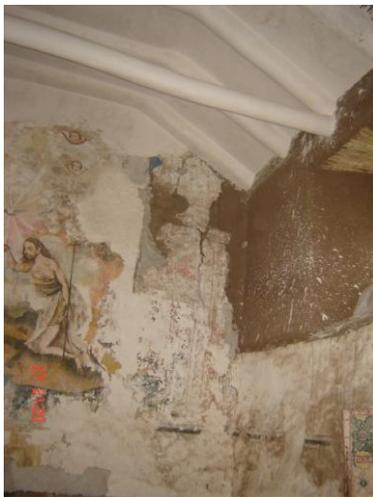
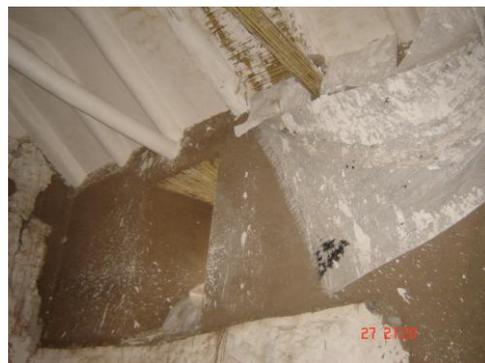
Intervenciones ejecutadas el año 2007, se muestra el enlucido en faldones, estructuras de par y nudillo y tirantes previamente encachados.

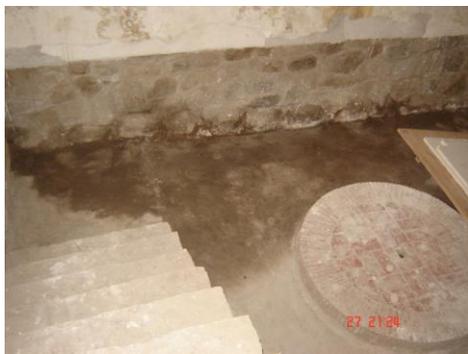
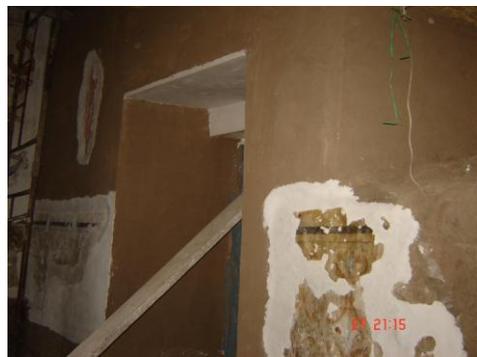
Intervenciones ejecutadas el año 2007 con calzadura de cimientos y sobrecimientos, embarre en muros de adobe, así como intervenciones de pintura mural por parte de los restauradores de obras de arte
