**EXPEDIENTE DE PRELIQUIDACION DE OBRA - 2008**

**RESTAURACION Y PUESTA EN VALOR DEL MONUMENTO  
HISTORICO ARTISTICO**

**“TEMPLO NUESTRA SEÑORA DE LA ASUNCION DE  
AZANGARO”**

**AZANGARO - PUNO**

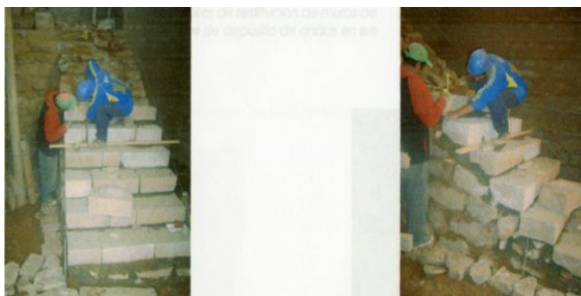
**Fotog. 024 y 025 :** Proceso de reposición de escaleras de acceso al Coro Alto, con piezas líticas nuevas, asentadas sobre mezcla de concreto.

Comprendió la reposición de las escaleras de acceso al Coro Alto en sus 02 tramos; el primer tramo con un ancho de 1.36 m. y 0.30 m. de paso, siendo en total 14 contrapasos, el segundo tramo con un ancho de 1.42 m. y 0.30 m. de paso y un total de 14 contrapasos; restituyéndose con unidades líticas nuevas, labradas y de acabado semi rustico, el asentado se efectuó con mezcla de cemento : hormigón en proporción 1 : 4.

Fue necesario incrementar piezas líticas para las escaleras, por lo que se reconsidera la preparación de piezas de piedra destinadas a la escalera de acceso al coro alto, se elaboró piezas de diferentes medidas, 0.20 x 0.40 x 0.35 ; 0.30 m.; 0.40 x 0.17; x 0.40 x 0.35 x 0.38 m.; las unidades líticas presentan un labrado regular, de acabado rustico; para lo cual se utilizan herramientas manuales como cinceles y escuadras, dichas labores fueron efectuadas con mano de obra calificada y efectuadas en obra. Como una actividad dentro de esta partida se consideraron las labores de herrería, como son el aguzado y mantenimiento de herramientas y soldadura para reforzamiento de boogues.

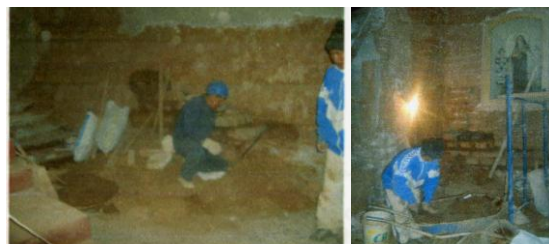
**Fotog. 026 - 028 :** Vistas de sectores en los que se efectuaron labores de calzadura y consolidación de muros de adobe; interior del presbiterio y muro Norte interior de la Capilla de las Animas.

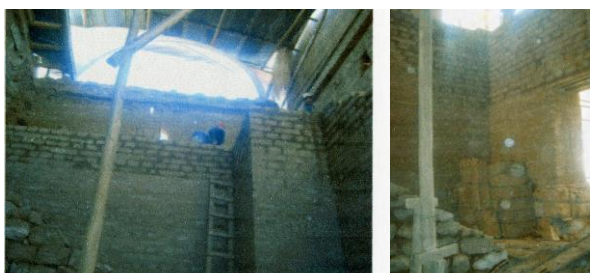
**Fotog. 029 y 030 :** Vistas de labores de restitución de muros de adobe, que cierran el ambiente de deposito de andas en sus muros Sur, Oste y Norte.

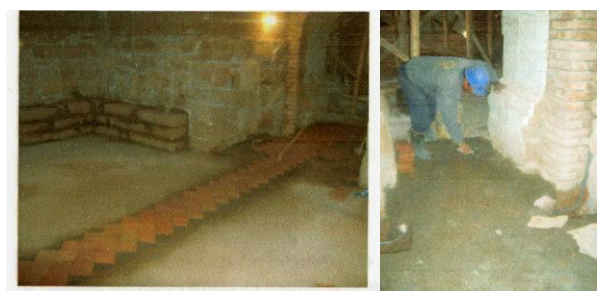
**Fotog. 036 – 038 :** Vistas del proceso de restitución de pisos de Ladrillo pastelero en ambiente del Baptisterio, se inicia con una línea central a partir del acceso.

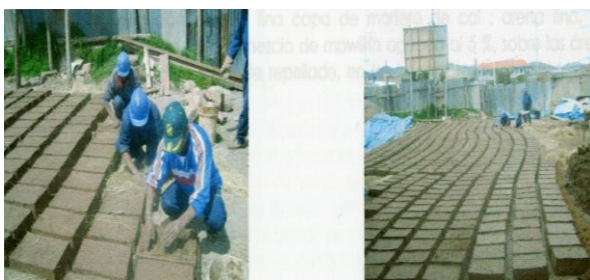
**Fotog. 047 y 048 :** Al cuarto día se procede al moldeado de los adobes; trabajos realizados en los atrios principal y latr
