**“RECUPERACIÓN DEL  
MONUMENTO VIRREINAL  
RELIGIOSO IGLESIA DE BELEN  
DE ACOMAYO - CUSCO”  
COMPONENTE DE OBRAS DE  
ARTE**

**INFORME ANUAL DE PRELIQUIDACIÓN COMPONENTE:  
OBRAS DE ARTE**

**INFORME ANUAL DE PRELIQUIDACIÓN 2014**  
**"RECUPERACION DEL MONUMENTO VIRREINAL RELIGIOSO IGLESIA DE BELEN DE ACOMAYO – CUSCO"**

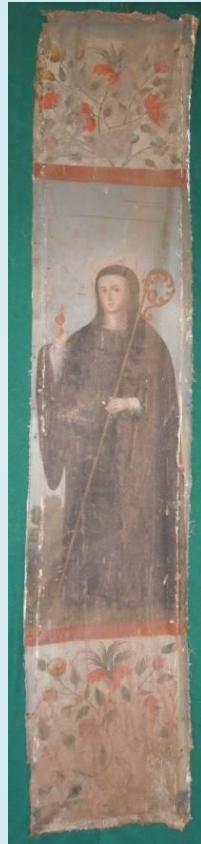
## FICHA TECNICA N°2

**Bastidor.-** El bastidor como soporte estructural es uno de los elementos que prácticamente condicionan la estabilidad estructural de la obra, la falta de este, hace que se presenten una serie de deterioros ocasionados por diferentes aspectos sobre todo climatológicos. En consecuencia el estado de conservación del mismo es malo.

**Soporte.-** El estrato correspondiente al soporte se encuentra en mal estado de conservación por las características de destensados y rugosidad que muestra sobre todo en la parte inferior del lienzo. Pues, como se puede apreciar, el mismo hecho de haber sufrido roturas y desprendimientos del soporte (lienzo) con respecto al marco, inevitablemente van a causar el deterioro y pérdida inevitable de este

**Base de Preparación.-** Obviamente, cualquiera que fuere el tipo de deterioro que sufran los estratos o elementos precedentes, repercutirán de manera negativa en el siguiente, además de algunas evidencias deterioro como roturas, agujeros etc.

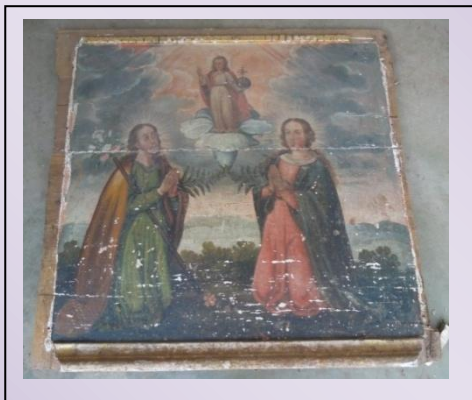
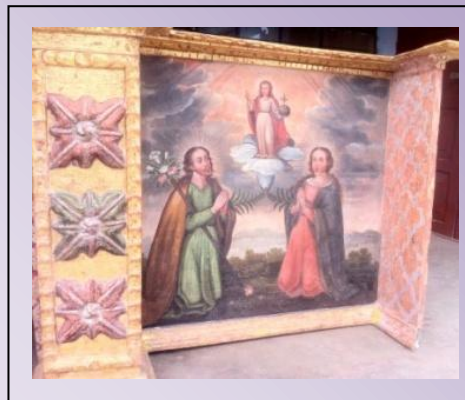
## FICHA TECNICA N°2

Este elemento artístico se encuentra ubicado a pocos centímetros del piso por lo que está sujeto a sufrir daños, asentamiento de polvo y gran cantidad de suciedad, se puede precisar que en alguna época las velas eran ubicadas muy cercanas a esta obra produciendo el sobrecalentamiento e inclusive quemaduras, así como la debilitación del estrato pictórico que genera las exfoliaciones y craqueladuras. La humedad es otro factor que determino su deterioro, así como el paso de tiempo que degenera la adhesión y cohesión de las colas proteicas produciendo el desprendimiento de las juntas.

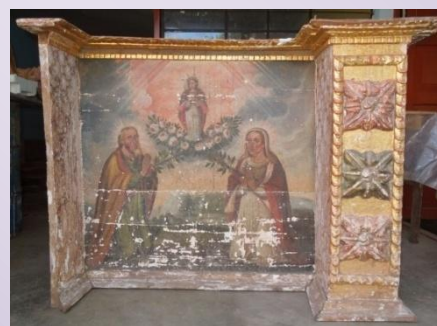
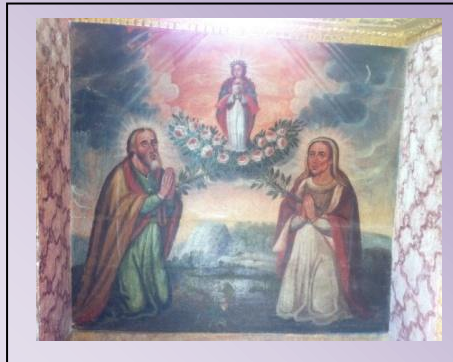
**FICHA TECNICA N°3**

Este elemento artístico se encuentra ubicado a pocos centímetros del piso por lo que está sujeto a sufrir daños, asentamiento de polvo y gran cantidad de suciedad, se puede precisar que en alguna época las velas eran ubicadas muy cercanas a esta obra produciendo el sobrecalentamiento y la debilitación del estrato pictórico que genera las exfoliaciones y craqueladuras. La humedad es otro factor que determino su deterioro, así como el paso de tiempo que degenera la adhesión y cohesión de las colas proteicas que produciendo el desprendimiento de las juntas.

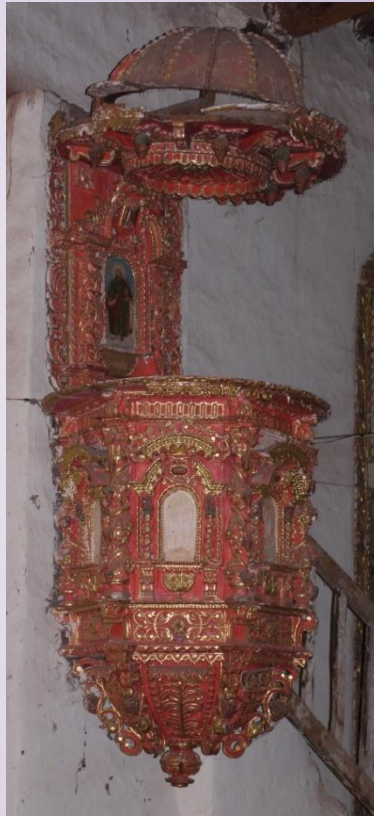
#### FICHA TECNICA N°4

así como la mala manipulación e intervenciones inadecuadas en sectores puntuales que aumentan el estado de deterioro. La excesiva acumulación de polvo y la falta de mantenimiento es otro factor que daña la obra artística. La humedad y la filtración de humedad también deterioran el conjunto en sectores puntuales produciendo la exfoliación del estrato pictórico y aún pérdida del mismo.

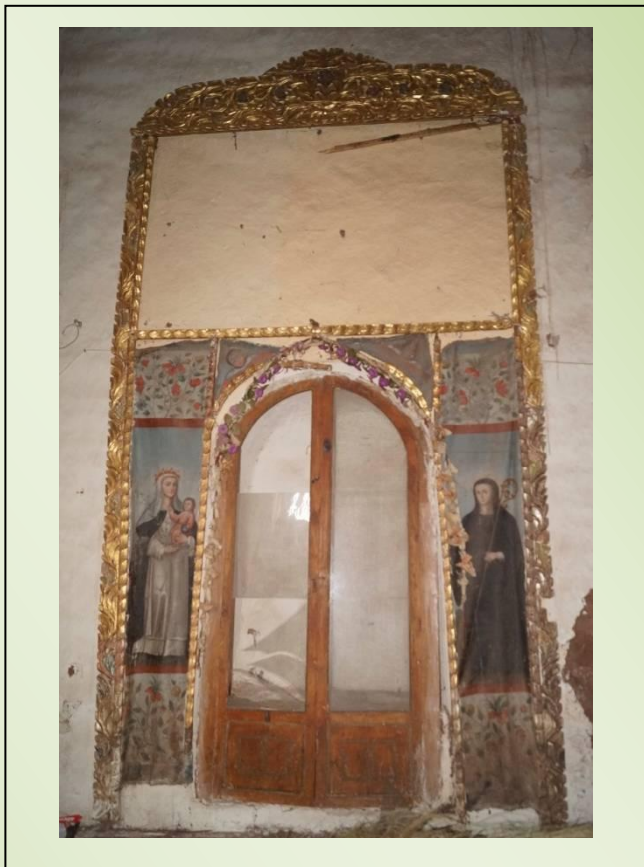
## FICHA TECNICA N°2

Otro factor de deterioro es en definitiva la humedad a la que han sido expuestas todas las obras de arte de este monumento por intervenciones inadecuadas o falta de mantenimiento del techo de este recinto religioso.

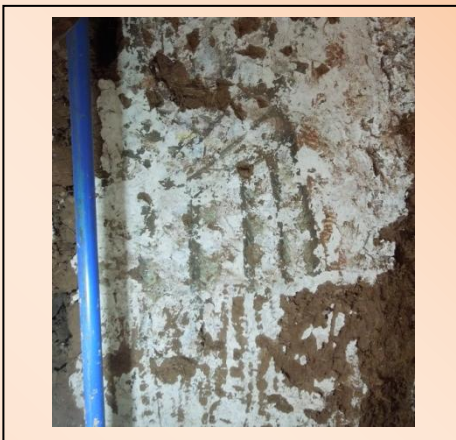
### FICHA TECNICA N°3

Es difícil remontarse a la época en que fue recubierta esta pintura mural pero se evidencia el deterioro por acción del hombre que procedió a realizar incisiones a lo largo de todo este sector de pintura mural con el propósito de cubrir y desaparecer esta pintura mural que seguramente estuvo en mal estado de conservación y con un mal aspecto como muestran las enormes lagunas faltantes y la decoloración del estrato pictórico, la humedad las profundas fisuras en el muro son factores que también aportaron en el deterioro de esta obra, estos últimos factores que hasta el momento de esta intervención persistían.

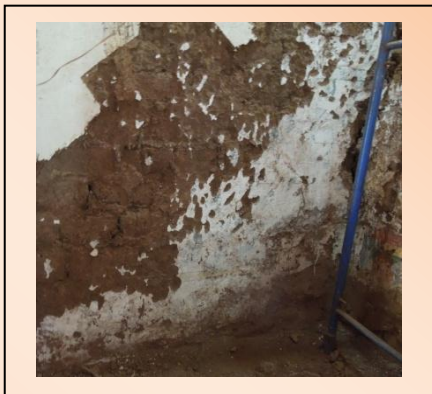
**FICHA TECNICA N°4**

Es difícil remontarse a la época en que fue recubierta esta pintura mural pero se evidencia el deterioro por acción del hombre que procedió a realizar incisiones a lo largo de todo este sector de pintura mural con el propósito de cubrir y desaparecer esta pintura mural que seguramente estuvo en mal estado de conservación y con un mal aspecto como muestran las enormes lagunas faltantes y la decoloración del estrato pictórico, la humedad las profundas fisuras en el muro son factores que también aportaron en el deterioro de esta obra, estos últimos factores que hasta el momento de esta intervención persistían.

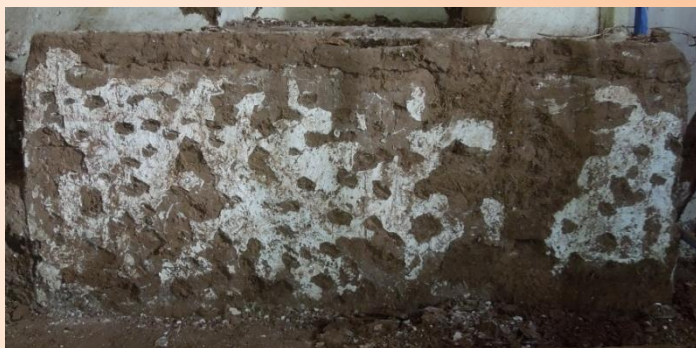
**FICHA TECNICA N°5**

Esta pintura mural por el paso de tiempo y el lugar en que se encuentra ha sufrido un deterioro excesivo ya sea por la humedad filtrada por el techo en temporada de lluvia, y/o la manipulación directa del hombre, ya que se encuentra en la parte frontal del banco, lugar en el que mayormente se ubican floreros con agua, y por la misma composición estructural de este banco a base de adobe, sin protección en la parte superior ha sido objeto de filtraciones de humedad que han deteriorado esta pintura mural hasta que se procedió con el recubrimiento de la misma por el mal aspecto con exceso de faltantes que se mostraba en alguna época de su existencia, acción que acentuó mas su deterioro. Cabe resaltar que este recubrimiento fue de un grosor de 4 cm aprox.

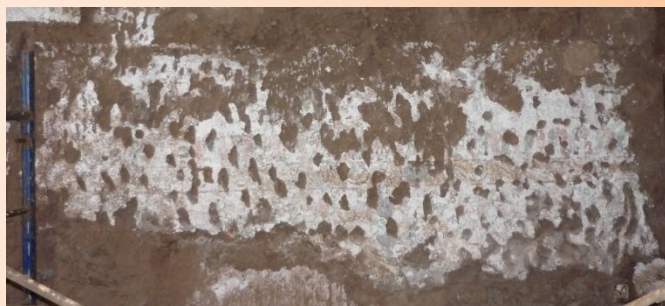
## FICHA TECNICA N°6

Es difícil remontarse a la época en que fue recubierta esta pintura mural pero se evidencia el deterioro por acción del hombre que procedió a realizar incisiones a lo largo de todo este sector de pintura mural con el propósito de cubrir y desaparecer esta pintura mural que seguramente estuvo en mal estado de conservación y con un mal aspecto como muestran las enormes lagunas faltantes y la decoloración del estrato pictórico, la humedad las profundas fisuras en el muro son factores que también aportaron en el deterioro de esta obra, estos últimos factores que hasta el momento de la intervención persistían.
