PRE LIQUIDACION INFORME ANUAL 2014

**PUESTA EN VALOR DEL MONUMENTO COLONIAL RELIGIOSO
TEMPLO INMACULADA CONCEPCION DE SAYHUA, DISTRITO DE
POMACANCHI, PROVINCIA DE ACOMAYO - CUSCO**

RESIDENTE: LUCAS BARRA RAMOS

CUSCO, ENERO 2015

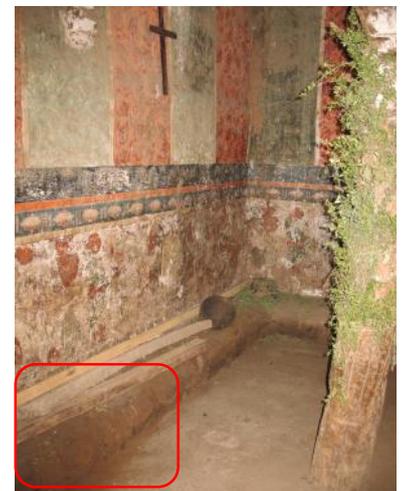
Los sobrecimientos encuentran soterrados y tienen poca altura casi a nivel de piso, lo que provoca la humedad constante y la eflorescencia de sales, debido entre otras cosas también a la sobrecarga de los muros lo que produce lesiones mecánicas, así como la pérdida del mortero del emboquillado. Esta humedad al interior es transmitida al podio de adobe que se encuentra en proceso de desgajamiento y degradación y deformación.

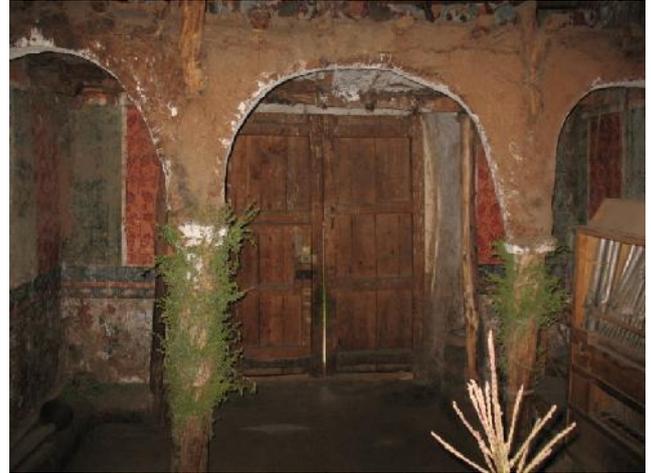
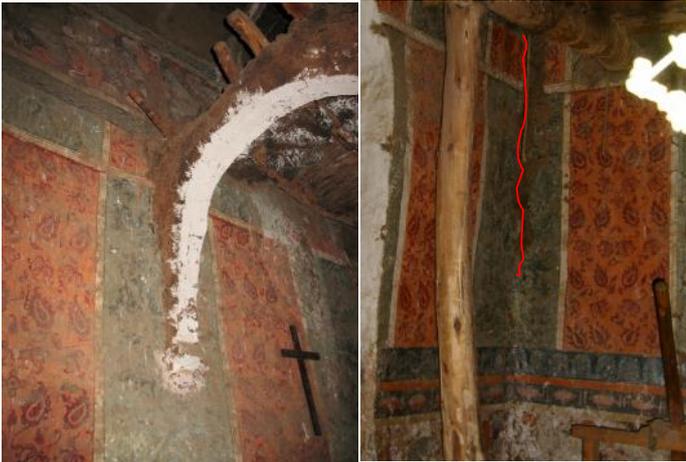
Son de adobe, tiene un ancho de 1.20cm, en el encuentro de los muros de la nave y el muro de pies muestra fisuramiento en la parte superior de aprox 1.5cm de ancho, El acceso a este ambiente se da por el portón principal un vano hacia el interior adintelado cuyo maderamen se encuentra fracturado y con arco de medio punto al exterior.

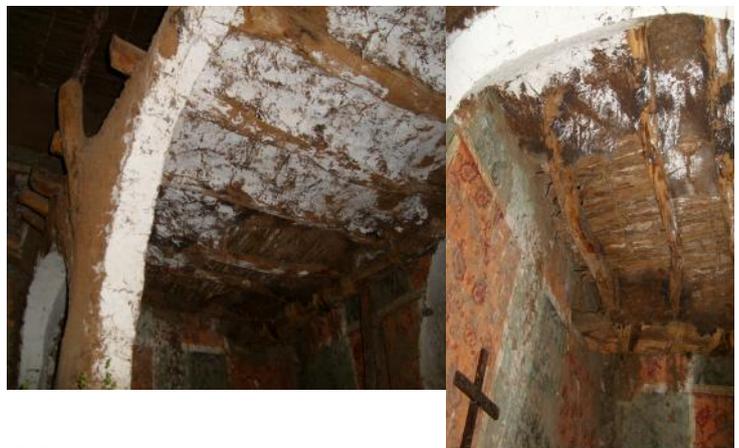
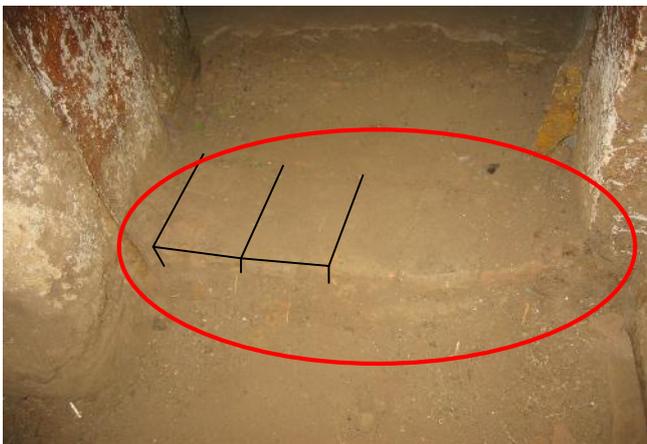
Interiormente el sotacoro, presenta el cielo raso compuesto por el piso del coro, compuesto por vigas rollizas de madera y un embarre rustico del cielo raso sobre ramas de arrayan acabado en forma totalmente precaria pero que a su vez le da un aspecto pintoresco y típico de la zona, la condición y forma de construcción en el uso de los materiales que se ha realizado hace que este techo este en proceso de desprendimiento del embarre.

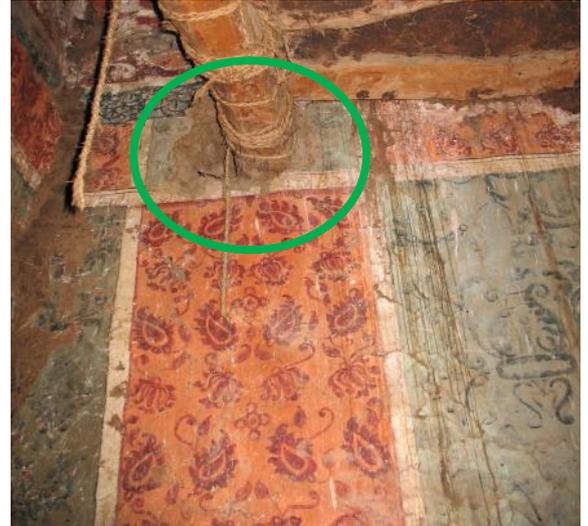
Estos son empastados con embarre sobre el cual cubre una capa de pintura mura muy elaborada, y se encuentra en muy mal estado de conservación debido a que presentan craquelamiento y desprendimiento por sectores causado por que el trabajo original no tiene buena factura, además del trabajo de inclusión del coro para lo que se ha incrustado las vigas de entrepiso el cual ha dañado y ha producido la pérdida de fragmentos de pintura.

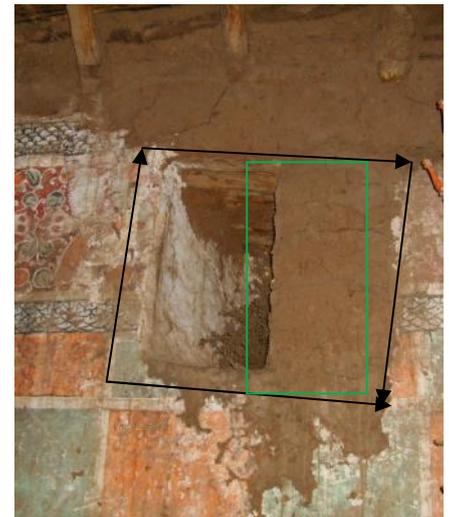
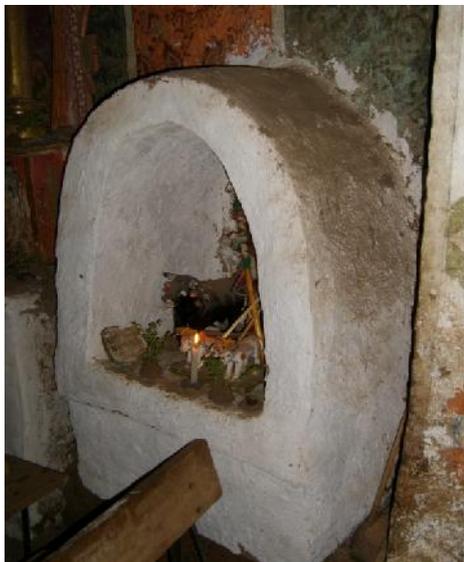
En el muro del Evangelio se observa que el vano de ventana ha sido tapiado parcialmente deteriorando la pintura mural existente además de distorsionando la tipología del mismo.

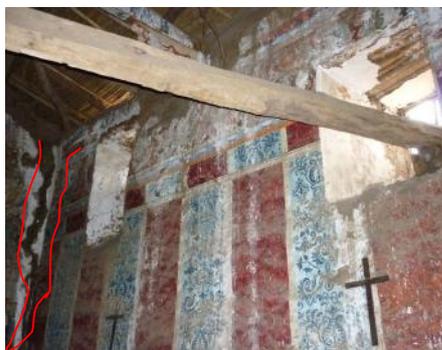
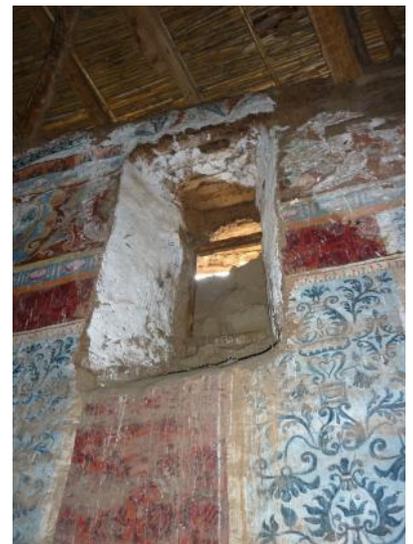
También se evidencia la presencia de vanos aperturados posteriormente en forma inadecuada casi junto al encuentro entre el muro testero y el muro lateral izquierdo elemento que también es causa de la pérdida de estabilidad estructural de los muros además que también ha contribuido a la pérdida de la pintura mural en ese sector y el vano posteriormente ha sido tapiado parcialmente con adobe por seguridad

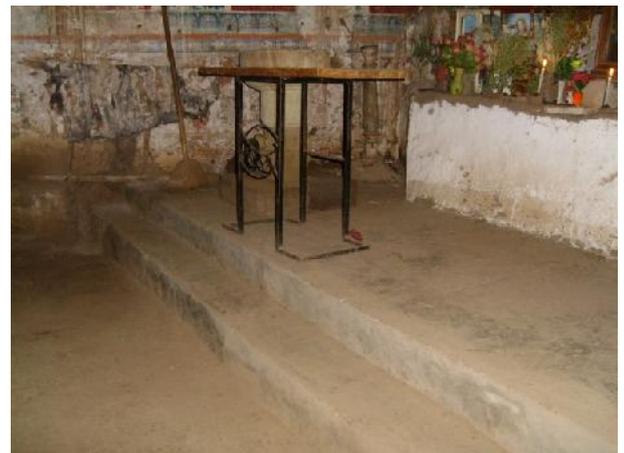
El piso del presbiterio ha sido reemplazado en el año de 1974 por un piso vaciado en concreto al igual que las escalinatas, cambiando la tipología y característica del templo, se tiene evidencia que originalmente este fue de ladrillo pastelero

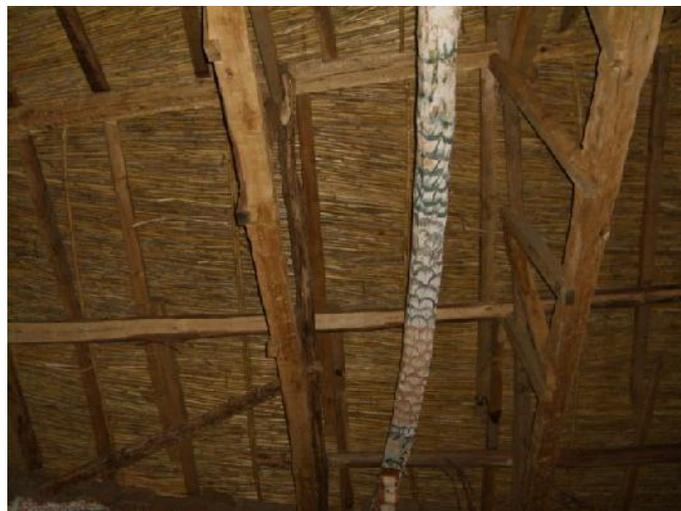
El techo del presbiterio tubo un segundo cambio en el año de 1974 donde se perdió por completo la originalidad del templo y causo los mayores daños a este ambiente ya que como se sabe la estructura de madera funciona como una unidad con los muros, al ser retirado este a ocasionado el desprendimiento de los muros en las esquinas además que parte de los muros laterales, el hastial y el tímpano del arco triunfal fue reducido en la cabecera de los muros aproximadamente en 0.80mt. .la estructura de techo de par y nudillo ha sido reemplazado por una estructura de tijerales, los tirantes y ménsulas has sido retirados quedando la evidencia de un solo elemento . Todos estos cambios han distorsionado y deteriorado este espacio.

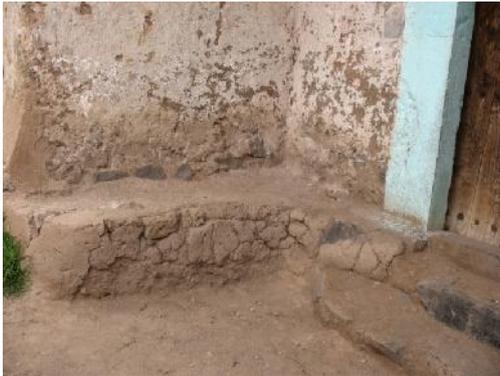
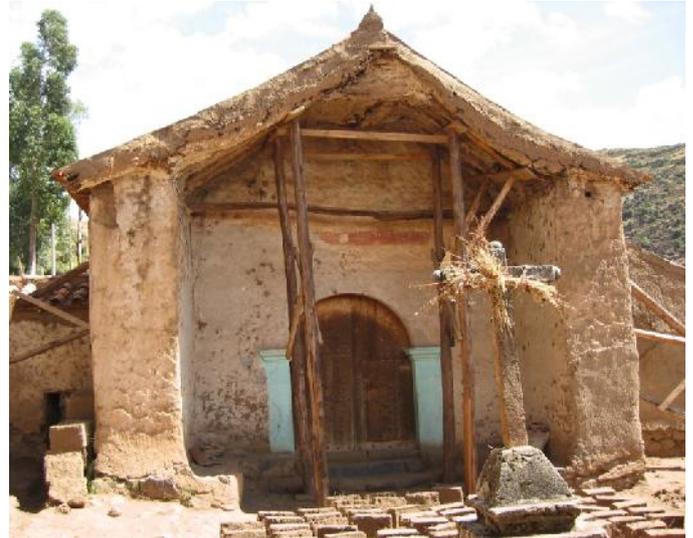
Cimientos y sobrecimientos de piedra con mortero de barro. En el transcurso de los años los emboquillados fueron desapareciendo por su resistencia limitada en el mortero y deteriorados por estar a la intemperie, la humedad constante del espacio por falta de una adecuada evacuación de las aguas pluviales.

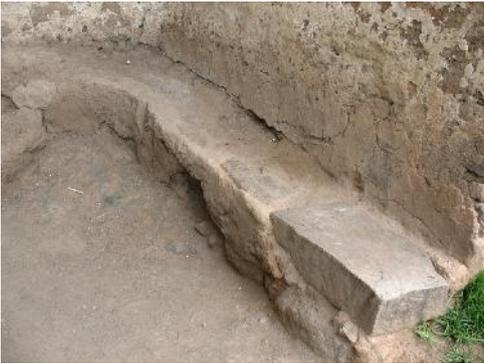
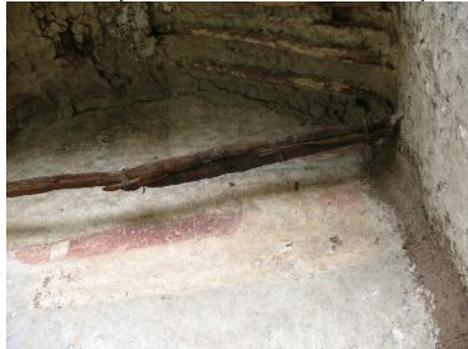
Este podio fue refaccionado y cambiado varias veces de manera empírica y durante estos procesos se ha ido perdiendo los elementos líticos que lo conformaban reemplazándolos por mortero de barro y piedra.

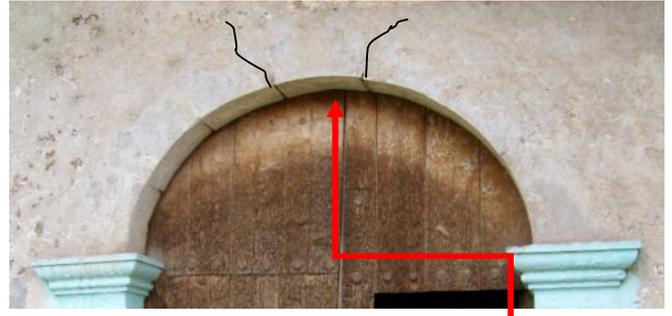
Un acceso bastante simple que por el paso de los años está perdiendo estabilidad debido a que evidencia una fractura en la clave del arco el cual se prolonga en el muro de adobe esto posiblemente al peso del muro y la poca resistencia de los morteros en el arco y principalmente al sistema constructivo el cual no tiene buena factura.

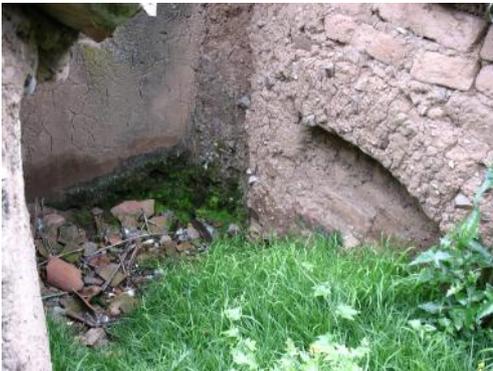
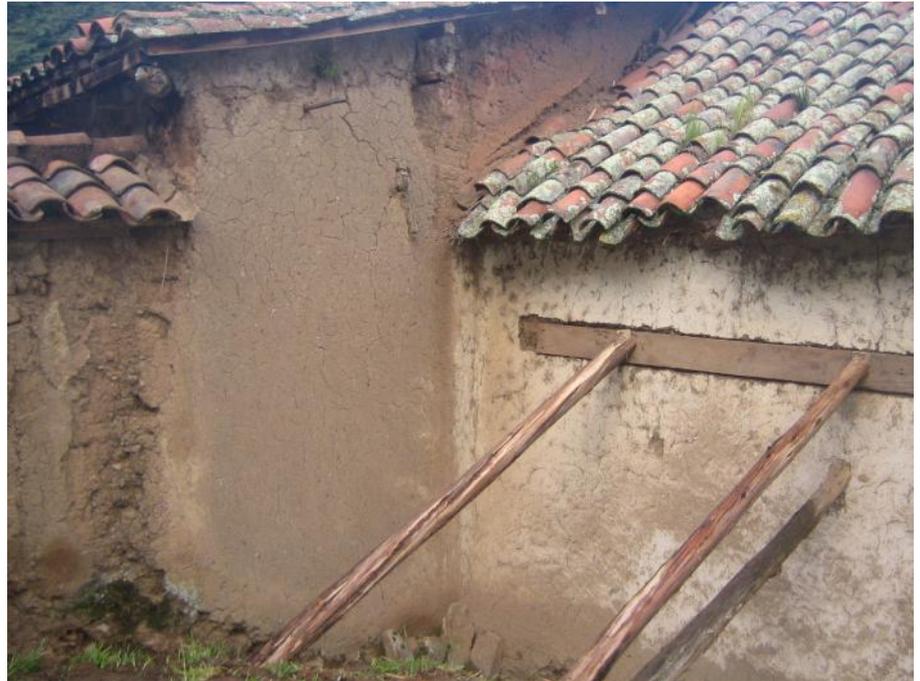
La construcción de este contrafuerte ha cortado la circulación alrededor del templo al igual que el contrafuerte intermedio también construido posteriormente, creando un espacio residual entre estos y a su vez ayudando a la acumulación de las aguas pluviales que se van filtrando al interior del presbiterio deteriorando la pintura mural así como la acumulación de desmonte y la presencia de pastos y malezas.

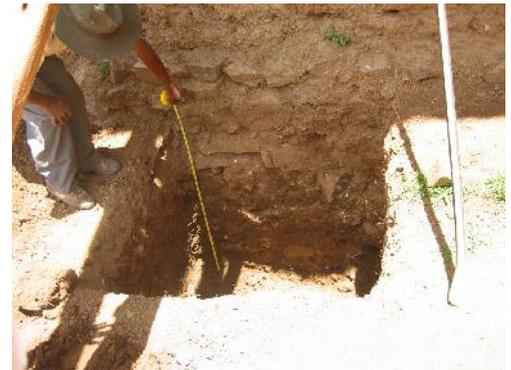
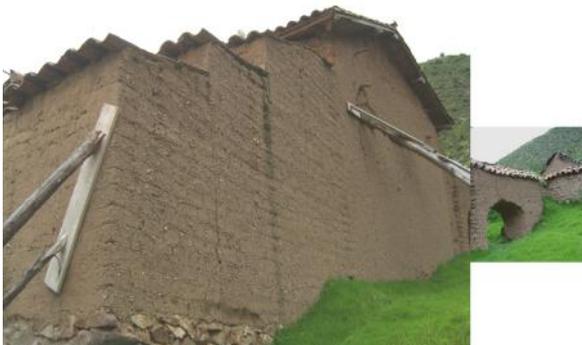
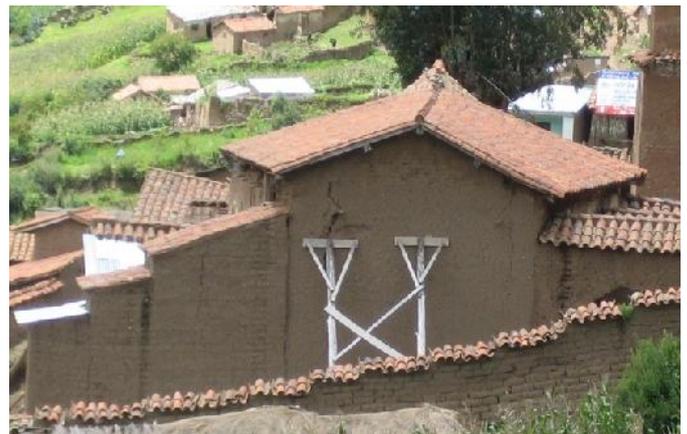
Hacia el muro del evangelio: en este sector los cimientos y sobrecimientos presentan absorción de humedad por la que estos se encuentran soterrados y la pendiente natural del terreno, lo que ha provocado el desprendimiento del embarre y el deterioro de la base del altar.

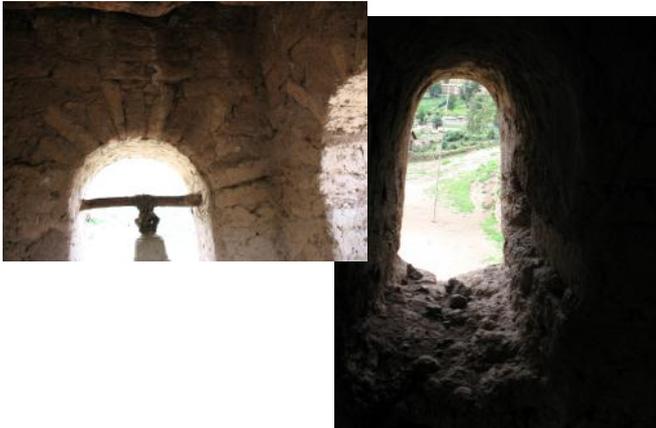
Los vanos del campanario formado por cuatro arcos en cuyo arranque del arco se tienen una cornisa de adobe en proceso de desprendimiento y degradación pro efecto de los fuertes vientos y las lluvias, así también los vanos saeteros de iluminación se encuentran en proceso de deterioro por falta de mantenimiento.

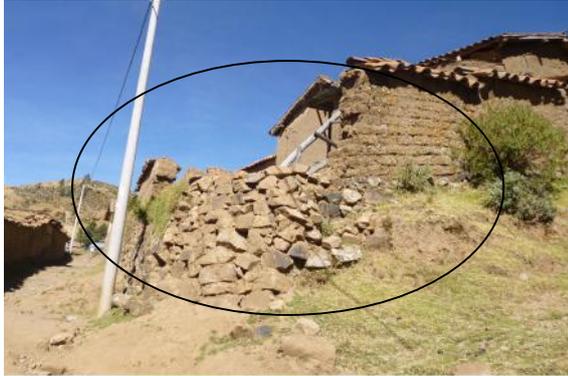
Actualmente este muro ha colapsado en la esquina cayendo el muro de adobe en aproximadamente 20 mt.
