# INFORME ANUAL PRELIQUIDACIÓN

## COMPONENTE: OBRAS DE ARTE

R.P.V. DEL M.H.A.: CAPILLA "SAN LÁZARO"  
SAN SEBASTIÁN CUSCO

**INFORME ANUAL DE PRELIQUIDACIÓN 2014**  
**“RECUPERACION DEL MONUMENTO VIRREINAL RELIGIOSO CAPILLA SAN LÁZARO-SAN SEBASTIÁN – CUSCO”**

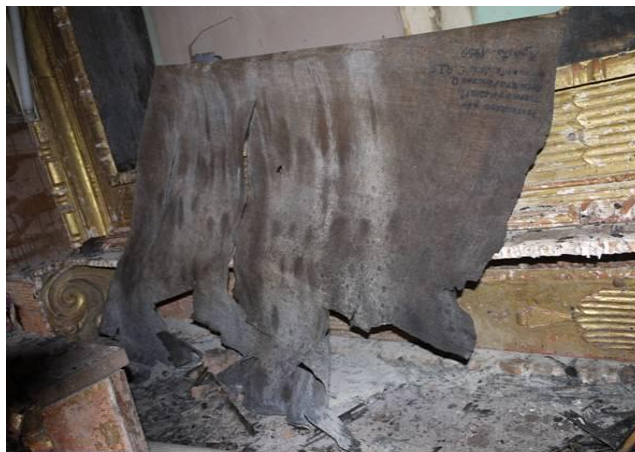
Estado en el que quedó el lienzo de "La Piedad", atribuido a Diego Quispe Tito, a la izquierda se aprecia una inscripción en la que se señala que fue restaurado en 1959 por la CRIF.

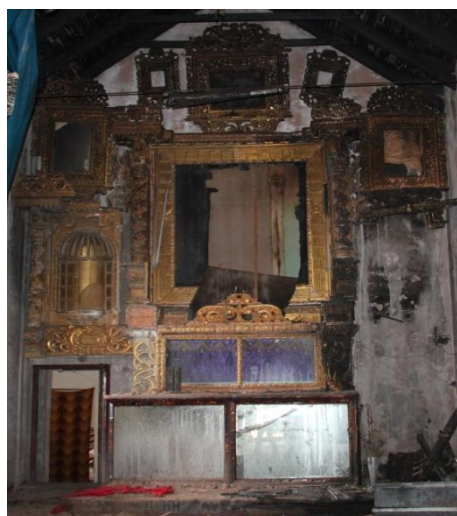
La calle de la epístola fue consumida por el incendio, ubicamos a San Lázaro totalmente calcinado.

Cabe recalcar que este retablo no es original son piezas de otros retablos diferentes que se han adecuado para formar el que se tiene.

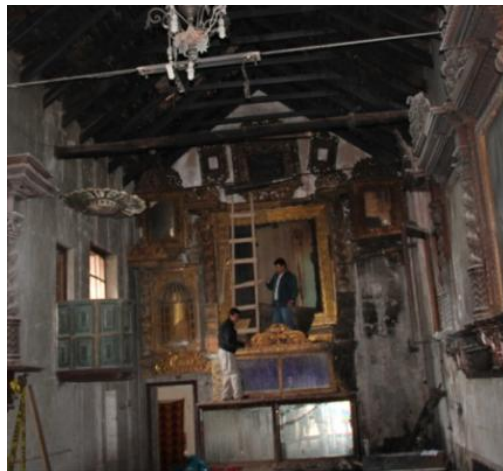
El estado de conservación de la capilla San Lázaro de San Sebastián después del siniestro sufrido con el incendio en el mes de febrero del 2012, se presenta bastante deteriorado, se ha registrado el deterioro del techo ya que la estructura de madera ha sido elemento dúctil para el incendio, así como la pérdida del retablo, así también como graves daños en la cabecera de los muros por la humedad al igual que los pisos de madera y en forma general los muros y carpintería al interior la presencia de hollín y hacia el exterior la pérdida de revestimiento y el encalado.

1957 fue reconstruido por la CRIP según datos de la historiadora por lo que se deduce que la construcción es casi nueva fecha en el cual se ha modificado el techo con una estructura poco adecuada como el armado del techo sin sobrepasar lo que ha derivado en el deterioro y presencia de goteras constantes

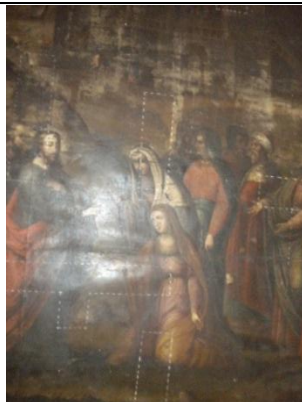
Está compuesto por lienzos de la afamada escuela cusqueña donde se desarrolla la temática de la vida de san lázaro, están en mal estado de conservación. Presentando diversas patologías como quemaduras, perdiéndose en algunos casos casi en su totalidad por el incidente ocurrido el año 2012, pérdida de soporte de tela, craqueladuras, exfoliaciones, tierra apelmazada, oxidación de barniz de protección, deposiciones orgánicas de aves. etc.

| PINTURA DE CABALLETE EN SOPORTE DE TELA | |
|---|---|
| LESION | <p>-presencia de polvo y tierra empalmasada.</p> <p>- Presencia de craqueladuras, esfoliaciones</p> <p>- oxidación de barniz y encaustica</p> <p>-Presencia de repinte</p> |
| CAUSA | Saturación de humos y hollín causado por el incendio, y sistemas constructivos nuevos alteración de originalidad. Mala intervención. |

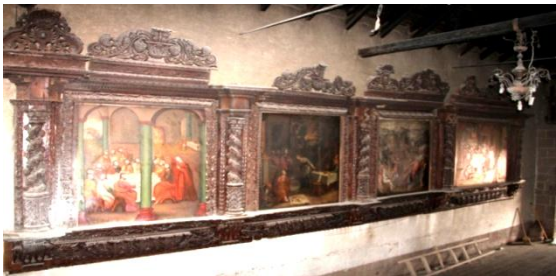
se encuentra en mal estado de conservación los elementos que lo componen se muestran estables estructuralmente pero los estratos tienen problemas de deterioro, presencia de tierra y polvo acumulados en las hendiduras de las tallas, presencia de ceniza adosada a la superficie, producto del incidente ocurrido en el Altar Mayor.

| MARQUERÍA, BALAUSTRADA Y PUERTA PRINCIPAL | |
|---|---|
| LESION | <ul style="list-style-type: none"><li>-presencia de polvo y tierra empalmasada.</li><li>-presencia de faltantes de piezas de marqueteria</li><li>-presencia de humedad</li><li>- inestabilidad</li><li>-Consolidación estructural en mal estado</li><li>-exceso de barniz</li></ul> |
| CAUSA | Saturación de humos y hollín causado por un incendio, y sistemas constructivos nuevos alteración de originalidad.<br>Mala intervención. |

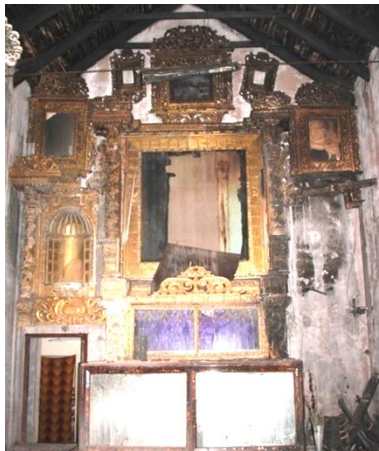
Ela pan de oro sufrió deterioro por causas diversas desde el incendio ocurrido hasta la acumulación de chorros de agua al mitigar las llamas del incendio este estrato como característica particular es bastante susceptible al contacto con el agua y por lo tanto se deberá tomar mucha precaución al momento de su intervención.

| RETABLO Y PULPITO | |
|---|---|
| <b>LESION</b> | <ul style="list-style-type: none"> <li>-presencia de polvo y tierra.</li> <li>-faltantes.</li> <li>-perdida de base de preparación.</li> <li>-perdida de policromía y/o dorado.</li> <li>- presencia de chorreras.</li> <li>-inestabilidad.</li> <li>- graves quemaduras.</li> </ul> |
| <b>CAUSA</b> | Saturación de humos y hollín causado por en incendio, y sistemas constructivos nuevos alteración de originalidad.<br>Mala intervención. |
