“RESTAURACION Y PUESTA EN VALOR DEL M.H.A IGLESIA DE CAYPE”

META-0110

INFORME ANUAL Y PRELIQUIDACION

2014

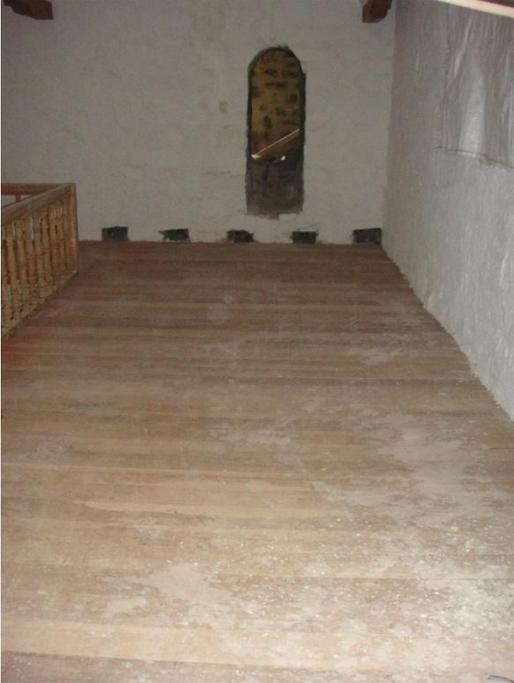
Izquierda - Se terminó la colocación de madera machihembrada en el coro

Derecha - Se terminó la colocación de balaustrada en coro

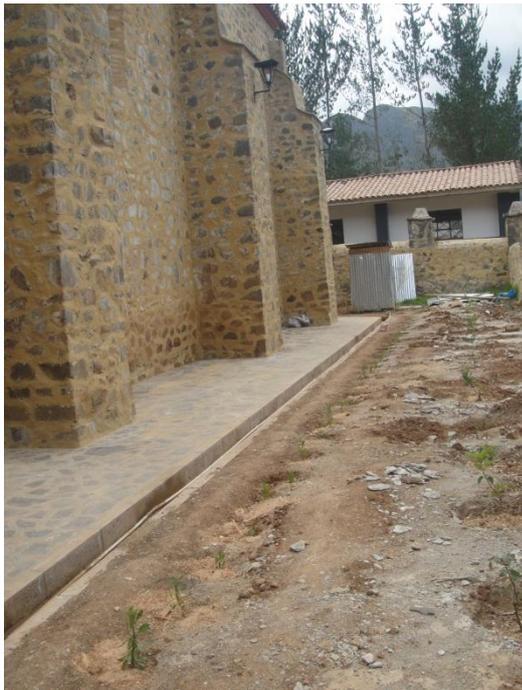
Izquierda - Se terminó la colocación de enlajado en el perímetro de la nave.

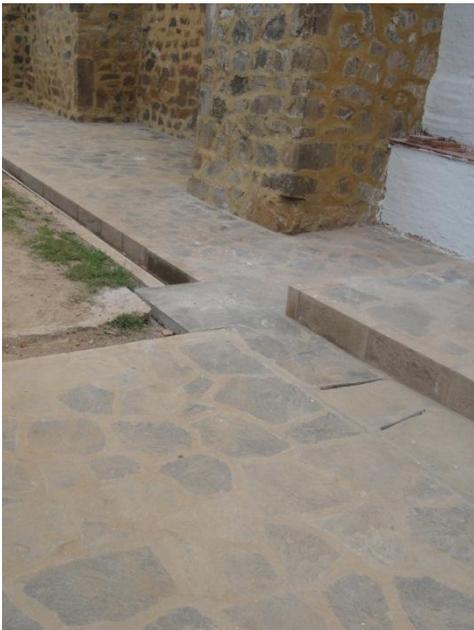
Izquierda - Se terminó la colocación de enlajado en el perímetro de la nave.

Se terminó el piso de piedra laja en la entrada lateral al templo.

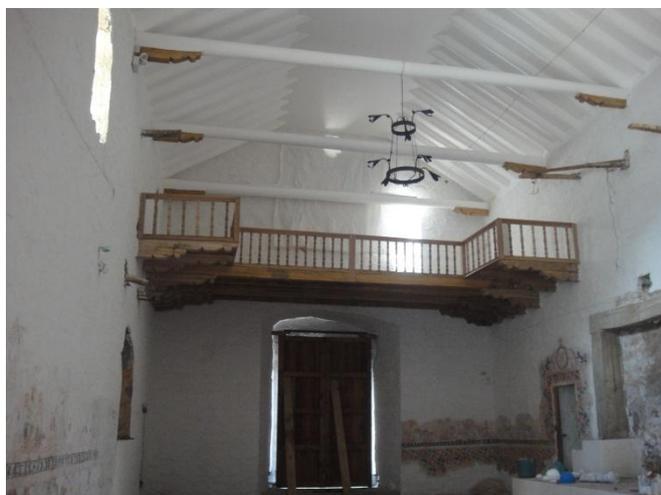
Se terminó la colocación e instalación eléctrica de las arañas del templo.

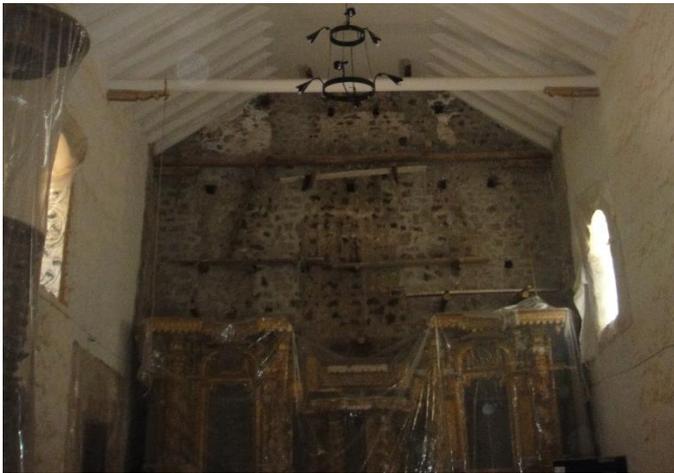
Se realizó la protección de obras de arte, esculturas, etc de las obras de arte, todos los altares – interior.
