“RESTAURACION Y PUESTA EN VALOR DEL MONUMENTO  
HISTORICO ARTISTICO TEMPLO SAN JUAN BAUTISTA DE  
QUIÑOTA”

## INFORME TECNICO MES DE DICIEMBRE COMPONENTE DE INVESTIGACION ARQUEOLOGICA META 0118

**CUSCO, DICIEMBRE DEL 2014**

**INFORME DE PRE LIQUIDACION 2014**  
**PROYECTO DE INVESTIGACIÓN: PLAN DE MONITOREO ARQUEOLÓGICO DE LA OBRA**  
**"RESTAURACIÓN Y PUESTA EN VALOR DEL MONUMENTO HISTÓRICO ARTÍSTICO**  
**TEMPLO SAN JUAN BAUTISTA DE QUIÑOTA - CHUMBIVILCAS – CUSCO".**

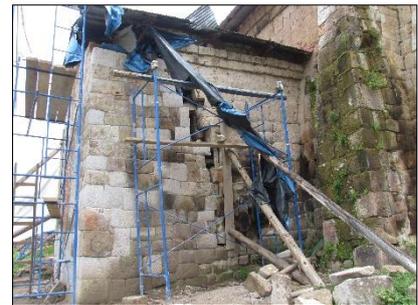
En comparación con el muro de la Epístola el estado de conservación es malo, debido a la grieta que presentaba la Capilla de la Sacristía y el bautisterio y que la mayoría de los elementos líticos fisurados fueron restituidos por los trabajadores del Componente de Restauración de la Infraestructura Arquitectónica debido a la presencia de abundante humedad tal como sucede casi en la totalidad del espacio que ocupa el templo.

Foto N° 02, Vista de la Restitución de la Sacristía.

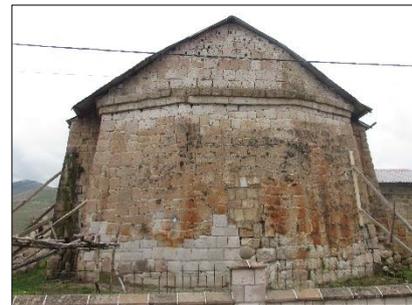
Se encuentra en mal estado de conservación puesto que la parte baja del muro presenta agrietamientos, pérdida de la verticalidad y a consecuencia de ello se realizaron el apuntalamiento tanto por parte del personal de infraestructura así como del componente de investigación para evitar colapsamiento, la intervención de la restitución de los muros comenzaron el año 2013 por parte del componente de arquitectura en el cual realizaron la remoción de

Foto N° 04, Vista del Muro Testero del Templo.

suelos para la restitución de los cimientos los cuales se encontraban fisurados, de la intervención del año 2013 no se tiene el registro arqueológico lo que se solicitó en reiteradas oportunidades en el cuaderno de obra por parte del supervisor al residente de obra. Esto por no contarse con la resolución de intervenciones arqueológicas.

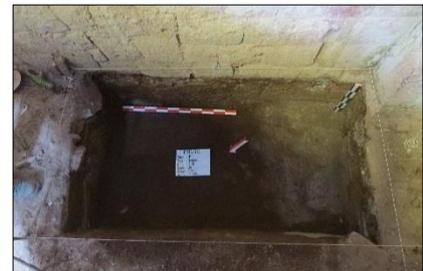
Capa que se caracteriza por poseer tierra suelta de color marrón claro, con presencia regular de humedad, así como una textura limo – arenosa, también se observa un área de sillar la cual cubre en su totalidad el perfil Sur, posee un ancho de 0.74m, así también ya se aprecia una parte de la segunda hilera del muro Este, con respecto al perfil sur, a unos 0.25m con respecto a la superficie, se logra evidenciar Un muro constituido por elementos líticos de roca sillar, la que cubre todo el perfil, posiblemente este sea el muro de una estructura anterior al Templo, la que posiblemente fue deteriorada para la construcción del acceso al bautisterio y viceversa, Este muro presenta junta seca, así como almohadillado.

Foto N° 04: Capa III, Cuadro de Excavación N° 11

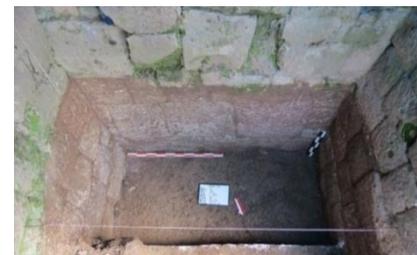
En esta capa se tiene una potencia de 0.10m en promedio, siendo el comportamiento de la tierra semicompacta, de textura arcillosa, combinada con gravilla, de coloración gris, y presencia de humedad. En este nivel se continúa avistando las cuatro filas de los muros circundantes al cuadro, donde se observa un estado de conservación bueno, pero con algunos elementos que presentan daños.

Foto N° 10: Capa IV, Cuadro de Excavación N° 15.

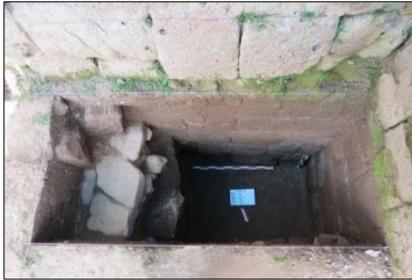
Foto N° 09: Capa III, Cuadro de Excavación N° 17.

Capa que tiene tierra compacta, de textura arcillo – limosa, de coloración marrón oscuro, presenta mucha humedad; esta capa puede observar ya 5 hileras del muro del evangelio, el cual se ve un estado de conservación bueno, pero existen algunos elementos los cuales presentan daño como grietas y rajaduras, así

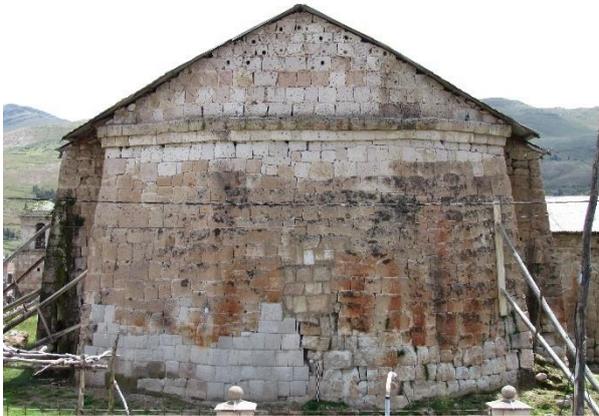
Vista del Muro Testero

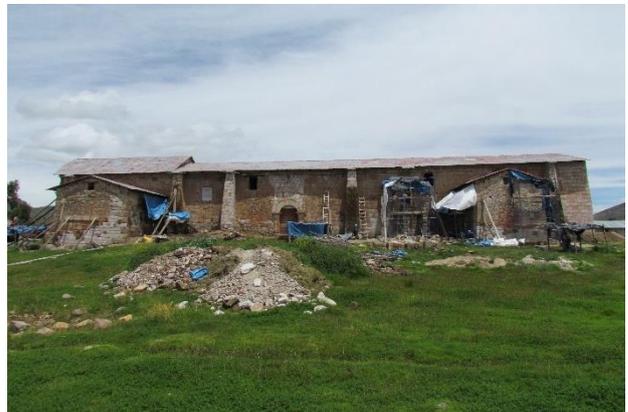
Vista Panorámica del Muro del Evangelio.

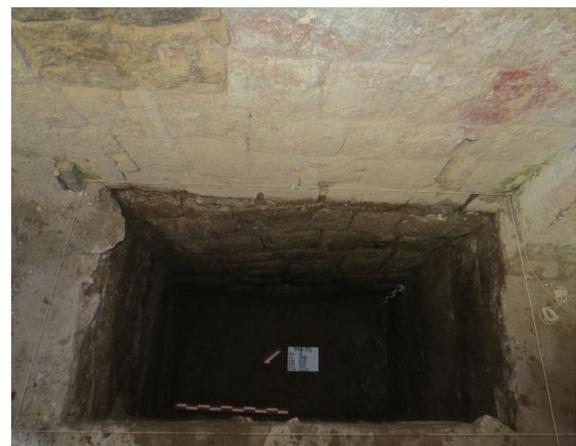
Vista del Cuadro de Excavación N° 11, Capa Final Filtraciones de Agua.

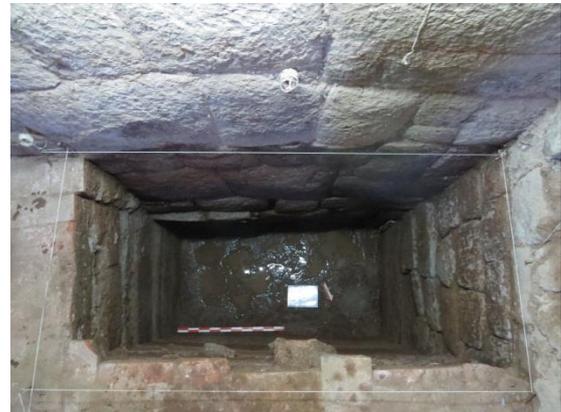
Vista del Cuadro de Excavación N° 13, Capa Final, Evidencia de Filtracion de Agua.

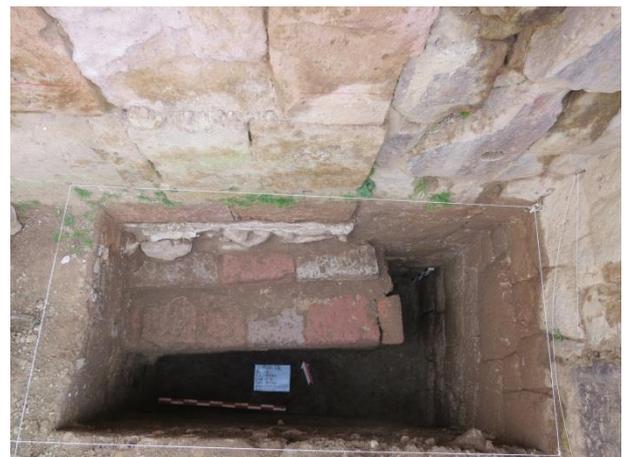
Vista del Cuadro de Excavación N° 34, Capa final, Evidencia de Zarpa del Muro de Pies.

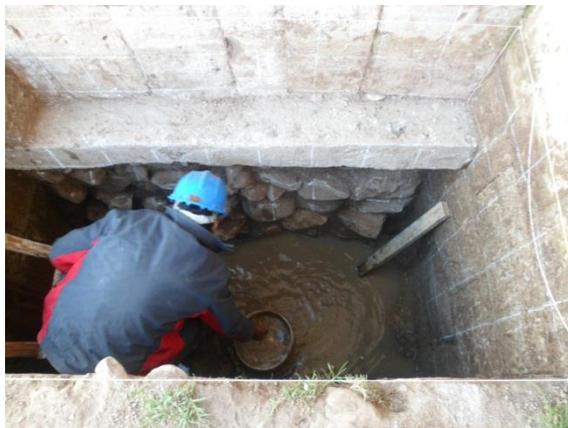
Vista de la Descolmatacion de Agua, del Cuadro de  
Excavación N°14, a Consecuencia de las Filtraciones.

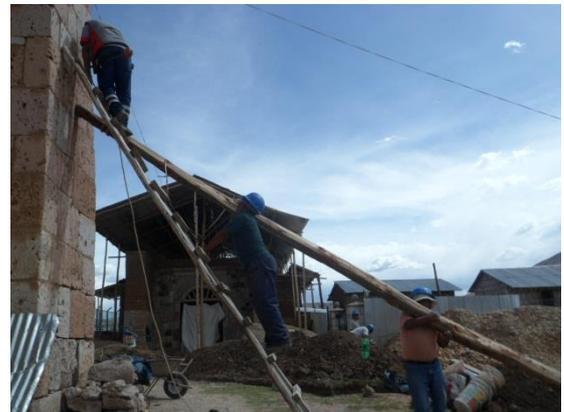
Vista Apuntalamiento, Muro de Pies, Cuadro de  
excavación N° 34, con la Finalidad de dar Estabilidad  
al Muro de Pies.

Actividad que correspondió a la ejecución en obra en muros que presentaron pérdida de verticalidad y se encuentre a punto de colapsar se aplicó puntales de rollizo de eucalipto de 5"x4m y zapatas de madera corriente de 1 ½"X8"X10 los cuales se apoyaran sobre los muros deteriorados asegurando y dándoles rigidez a la zapata de madera. Estos apuntalamientos fueron colocados en tramos de muro donde se efectuaron excavaciones arqueológicas.
