INFORME TÉCNICO ANUAL DE PRE - LIQUIDACIÓN DE LA RESTAURACIÓN Y PUESTA EN VALOR DEL MONUMENTO HISTÓRICO ARTÍSTICO TEMPLO "SANTA ISABEL" DE CAYPE - 2014

> COMPONENTE: OBRAS DE ARTE META - 124

Caype - Lambrama - Abancay - Apurimac

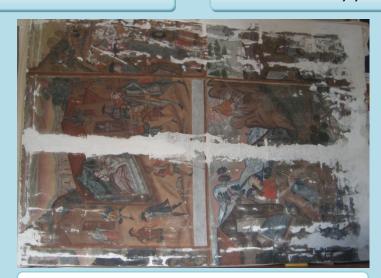
Entizado y lijado

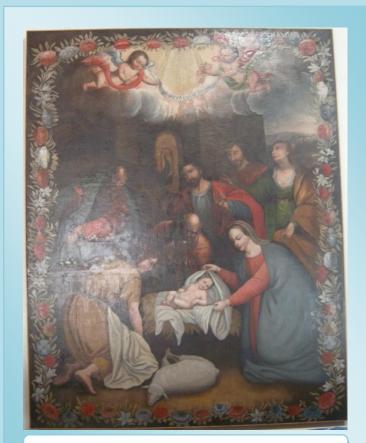
Reintegración cromática (técnica veladura y rigattino)

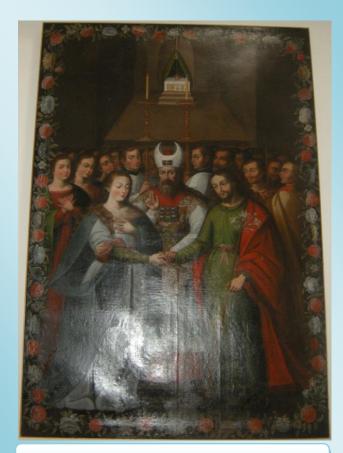
Reintegración Cromática (técnica veladura y puntillismo)

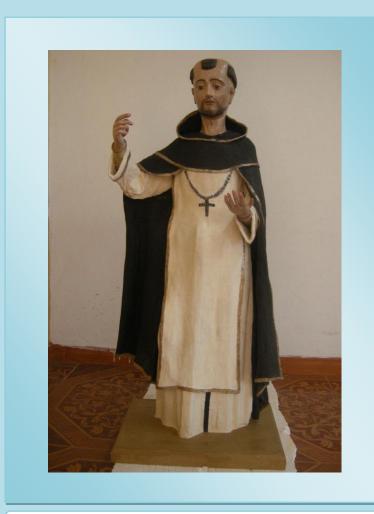
Estado de Conservacion "San Vicente Ferrer"

Soporte.- Maguey y tela encolada. En mal estado de conservación, presenta fractura del brazo derecho, fractura y mutilación del brazo izquierdo, fractura del cuello la misma que compromete a la estabilidad estructural de la cabeza; el soporte de la capa presenta un alto grado de deterioro como, roturas y pérdidas parciales del mismo.

Capa pictórica.- Pintura al aceite en rostro y manos, bruñido con vejiga de cordero, en mal estado de conservación, presenta pérdida de policromía, perdidas de cohesión, craqueladuras y enconchamientos en zonas del rostro y cuello.

indumentaria (capa) posiblemente pintura al temple, en mal estado de conservación, presenta Gran porcentaje de pérdida, degradación cromática en el color del hábito, manchas por la presencia de materiales depositados en toda la superficie (polvo y grasa).

CUADRO PATOLÓGICO DE ESTADO DE CONSERVACIÓN "SAN VICENTE FERRER"							
Composició n materica	Estado de conservación	Factores de deterioro	Causa	Efecto			
Soporte	Malo	Antropogenicos	Malas manipulaciones	Fractura de brazos y cuello, perdida de manos, mutilaciones en la capa

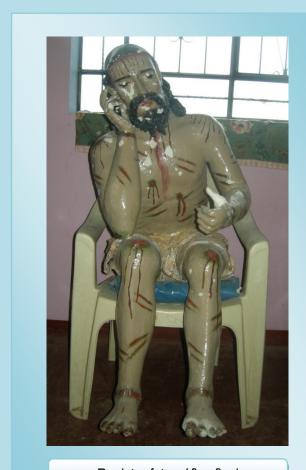
Empastado y entizado

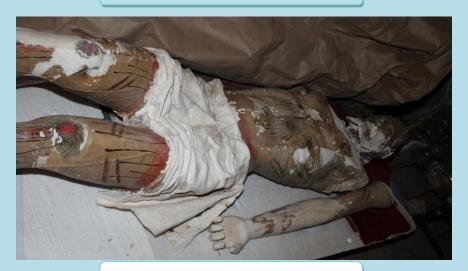
Masillado, entizado y lijado

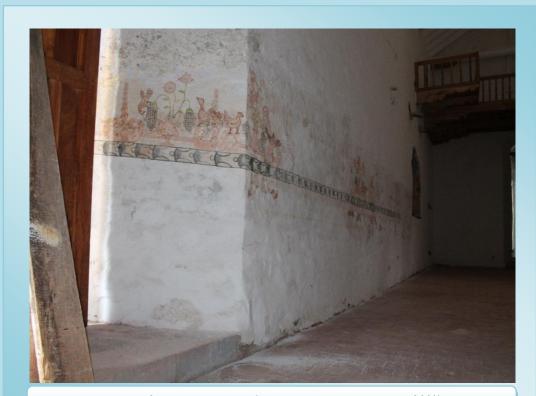
Restitución de encalado y enlucido

Imagen final no concluida (reintegración cromática al 30%)

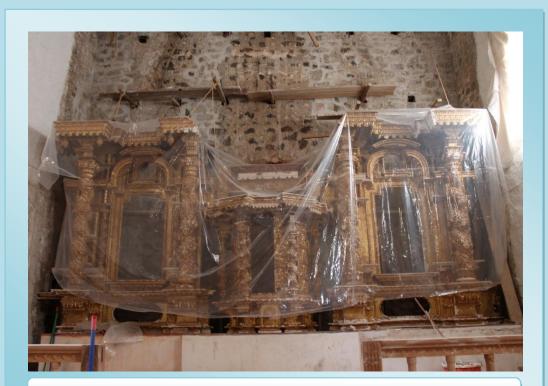
Restitución de barrotes y yugos

Imagen fotográfica no concluida con cubierta de protección

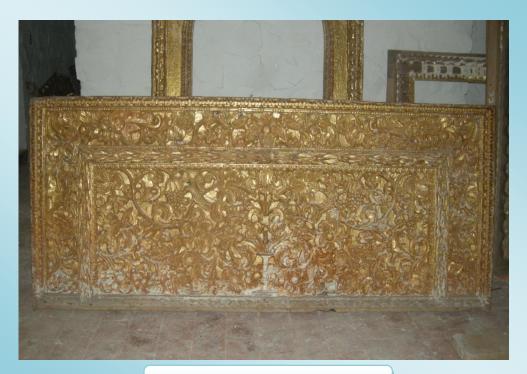
Eliminación de barniz oxidado
