“RECUPERACIÓN DEL MONUMENTO VIRREINAL RELIGIOSO,  
TEMPLO SANTIAGO APÓSTOL DE CCORCCA “  
ARQUITECTURA META 0031

INFORME MENSUAL DE DICIEMBRE  
2014

INFORME FINAL DEL PROYECTO RECUPERACION DEL  
MONUMENTO VIRREINAL RELIGIOSO TEMPLO SANTIAGO APOSTOL DE CCORCCA 2014

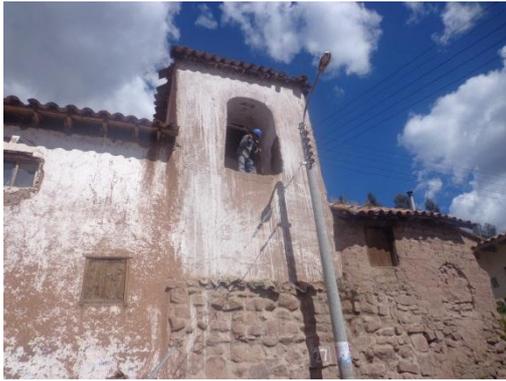
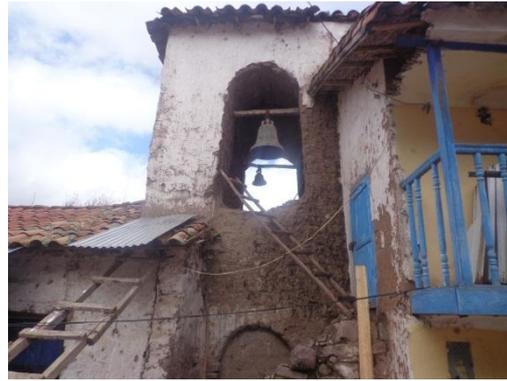
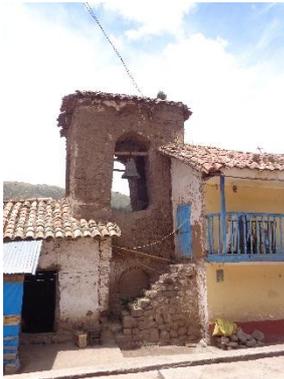
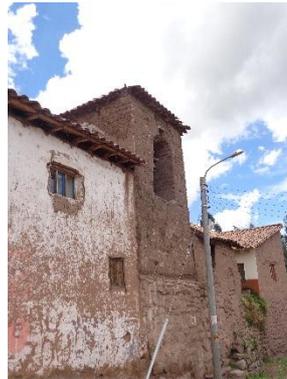
En esta partida se ejecutaron los trabajos de liberación de recubrimiento de muros de la torre exenta (empaste de barro), esta labor es fundamental para descubrir las zonas donde se presenten evidencias de grietas, fisuras y posibles direcciones de las mismas, así también se dejaron evidencias de este elemento en sectores donde este se encuentre en buen estado de conservación

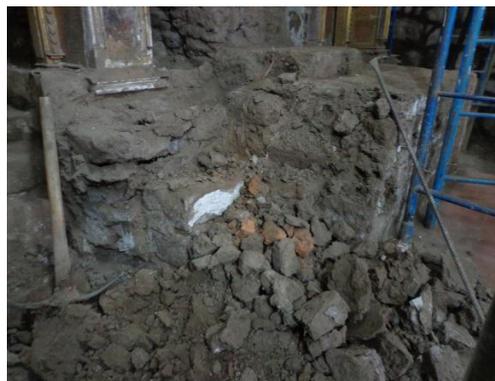
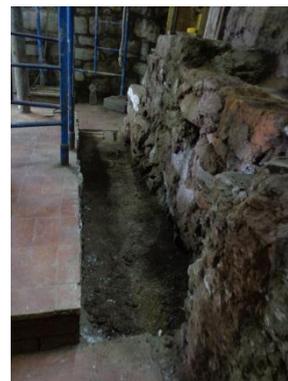
LIBERACION DE REVESTIMIENTO DE BARRO DERRAMES

En esta partida se ejecuta con los trabajos de liberación de recubrimiento de derrames (empaste de barro), siempre y cuando hayan sido descartadas las áreas exploradas de presencia de pintura mural, esta labor es fundamental para descubrir las zonas donde se presenten evidencias de grietas, fisuras y posibles direcciones de las mismas, así también se dejan evidencias de este elemento en sectores donde este se encuentre en buen estado, trabajo que se realizó en el altar mayor.

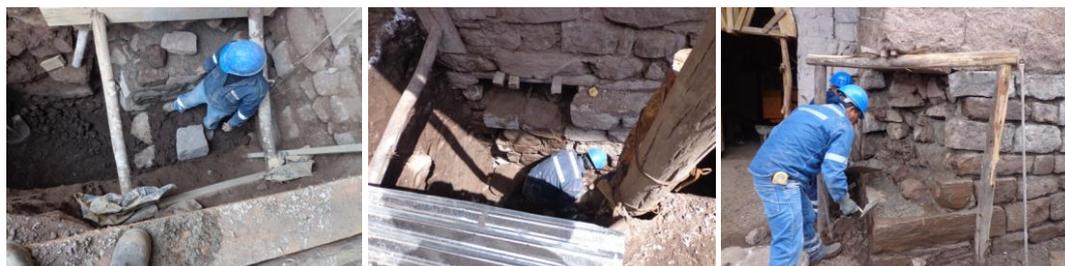
La calzadura se efectúa en los sectores donde el elemento lítico se encuentra en mal estado, fisurado, fracturado, con falta de traba, perdida de verticalidad, llegando solamente hasta la mitad de la sección de muro por la parte exterior y en una longitud ideal de 1.00 mt., no excediendo de 1.00 mt. de altura por día. Se utiliza un mortero mejorado compuesto por una mezcla de cal arena 1:2 mezclando con 1/5 de cemento medido en volumen, la piedra que se utiliza es del mismo tipo dejándose inscrito el año de la intervención.

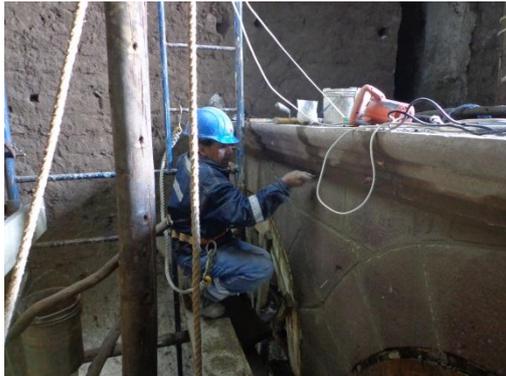
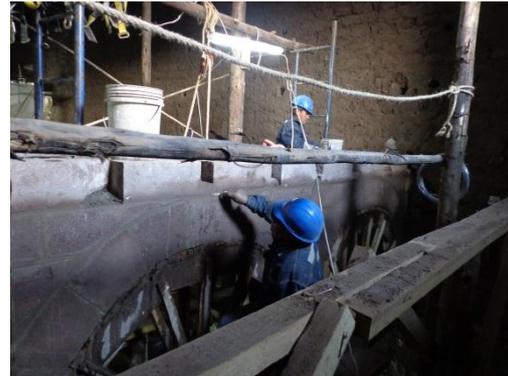
**CALZADURA DE ARCO DE ADOBE**

En los arcos del campanario del sotocoro y portada de ingreso principal, que presenta fracturas, será calzadas para ello se instalara una cimbra en todo el arco, posteriormente utilizando cinceles finos se retirara el mortero que une las piezas líticas hasta extraerlo completamente este trabajo se ejecutara con mucho cuidado evitando fracturar las piedras colindantes, posteriormente la pieza será retirada reemplazando por otra nueva en la que se marcara el año de su colocación, el mortero a utilizarse será de cal arena 1:3 con un 15% de cemento en volumen.

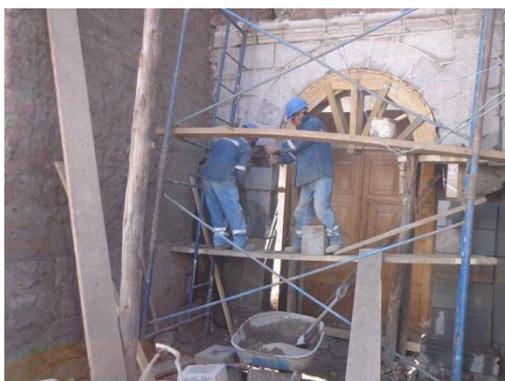
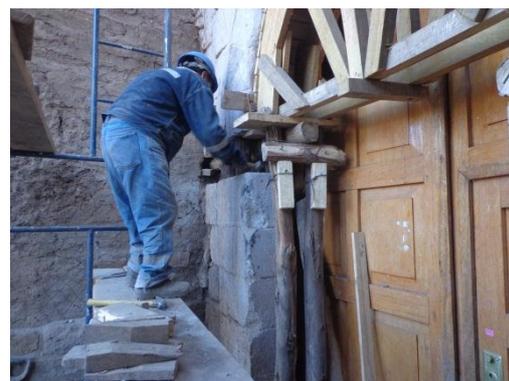
**RESTITUCION DE ARCO DE ADOBE Y PIEDRA**

En el arco de la portada de ingreso principal, que presenta fracturas y cuyos elementos se encuentran descohesionados han sido calzados, para ello se instaló una cimbra en todo el arco, posteriormente utilizando cinceles finos se retiraron el mortero que une las piezas líticas hasta extraerlo completamente este trabajo se ejecutó con mucho cuidado evitando fracturar las piedras colindantes, posteriormente la pieza fue retirada reemplazando por otra nueva en la que se marcara el año de su colocación, el mortero a utilizarse es de cal arena 1:3 con un 15% de cemento en volumen.
