INFORME DE PRELIQUIDACIÓN 2014 DEL COMPONENTE BIENES CULTURALES DEL TEMPLO SAN JUAN BAUTISTA DE HUAYLLABAMBA

#### **INFORME PRELIQUIDACIÓN - 2014**

#### **Recuperación del Monumento Virreinal Religioso del Templo San Juan Bautista de Huayllabamba, Componente Bienes Culturales.**

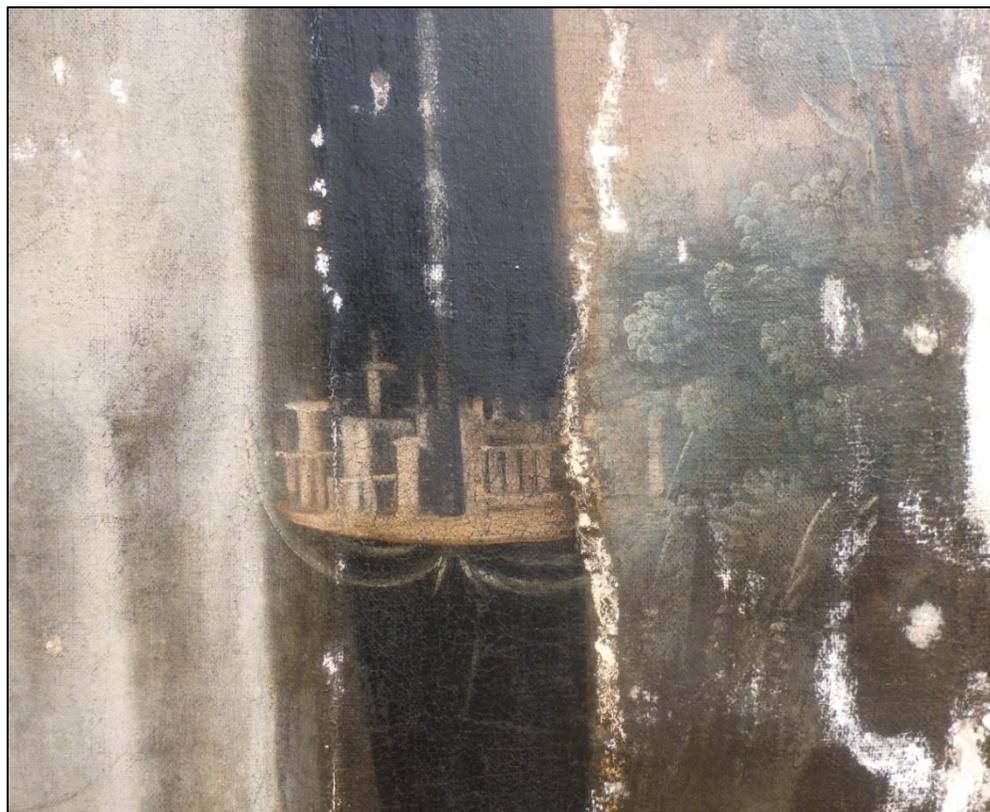
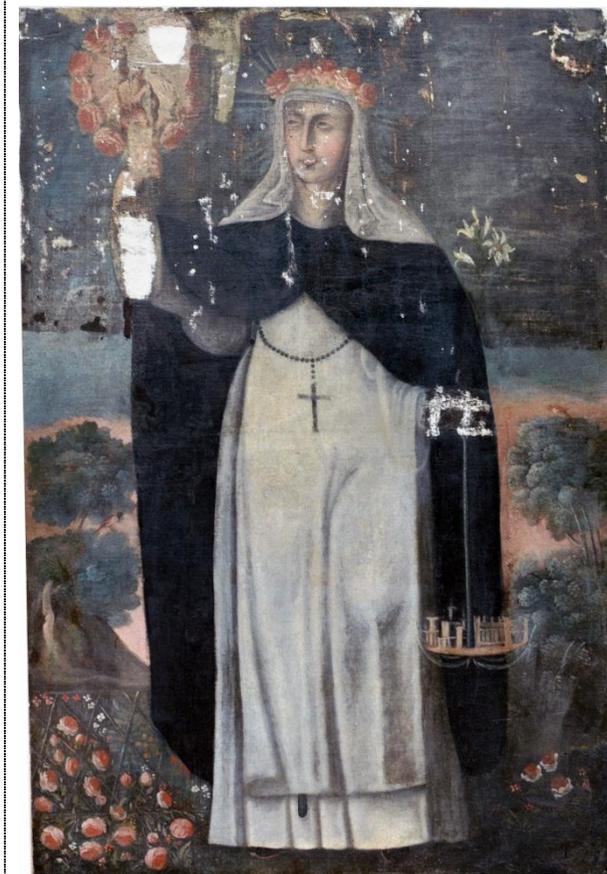
CODIGO: PC-02

Detalle de pérdida de policromía en árboles, rosas y ancla con iglesia.

Restaurado al 80 % (Estado actual).

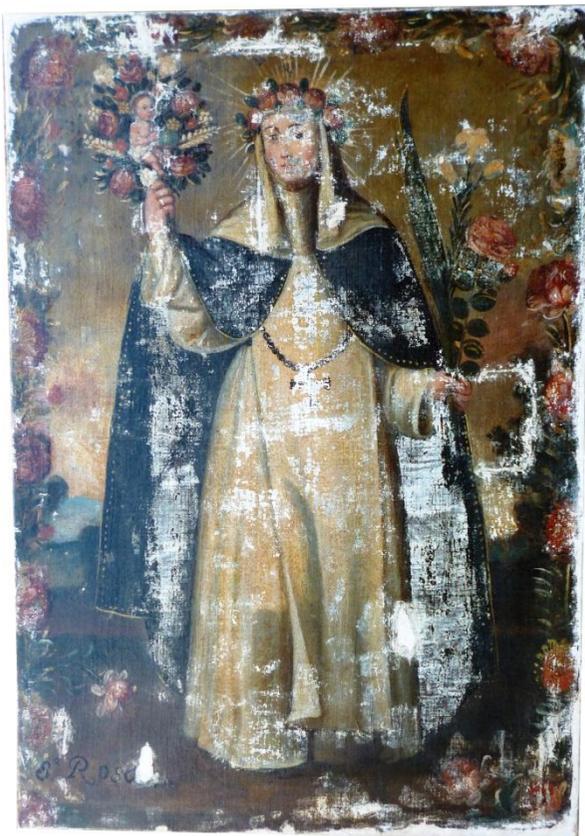
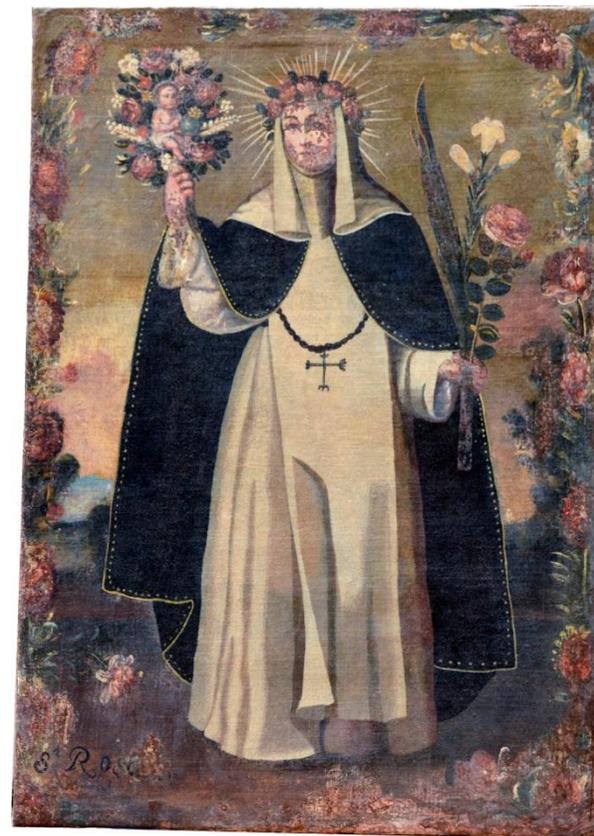
CODIGO: PC-04

Detalle de pérdida de policromía en árboles, rosas y ancla.

Restaurado al 80 %

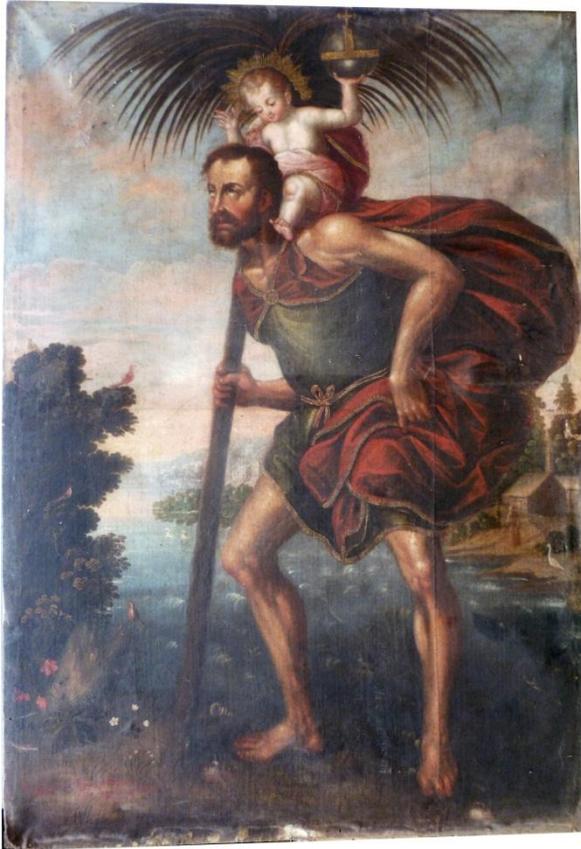
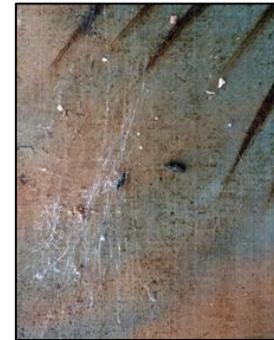
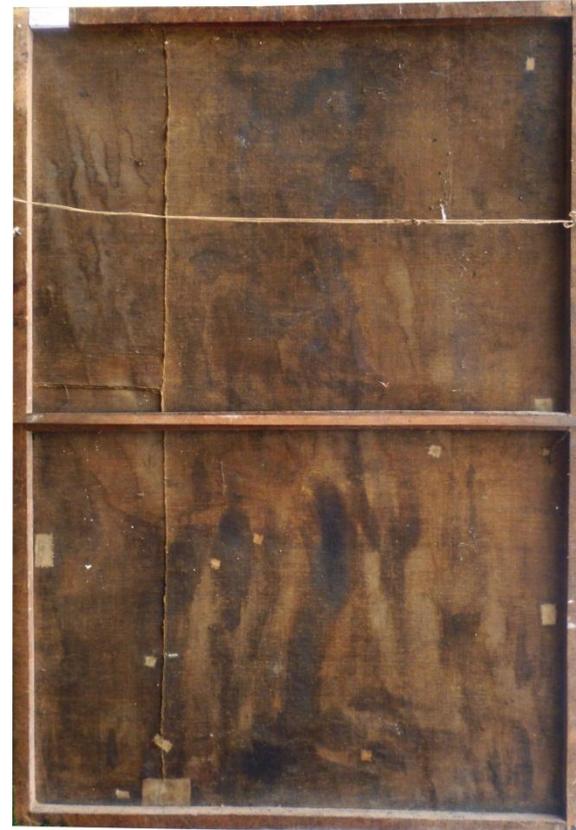
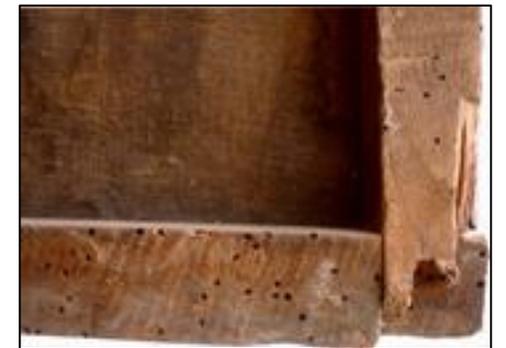
CODIGO: PC-08

Est. Cons. Anv.: Evidencia de agujeros, insectos, y rotura.

Est. Cons. Rev.: Parches, elementos ajenos a la obra, y ataque de xilófagos en el bastidor.

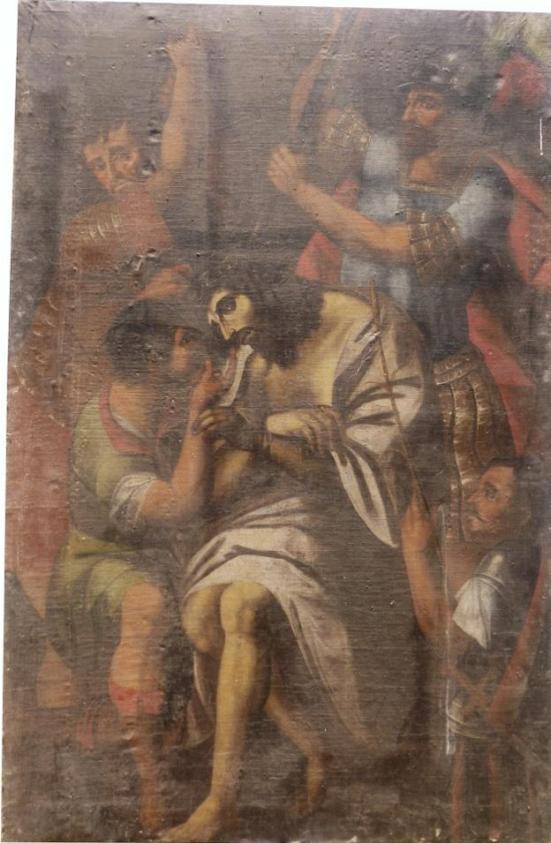
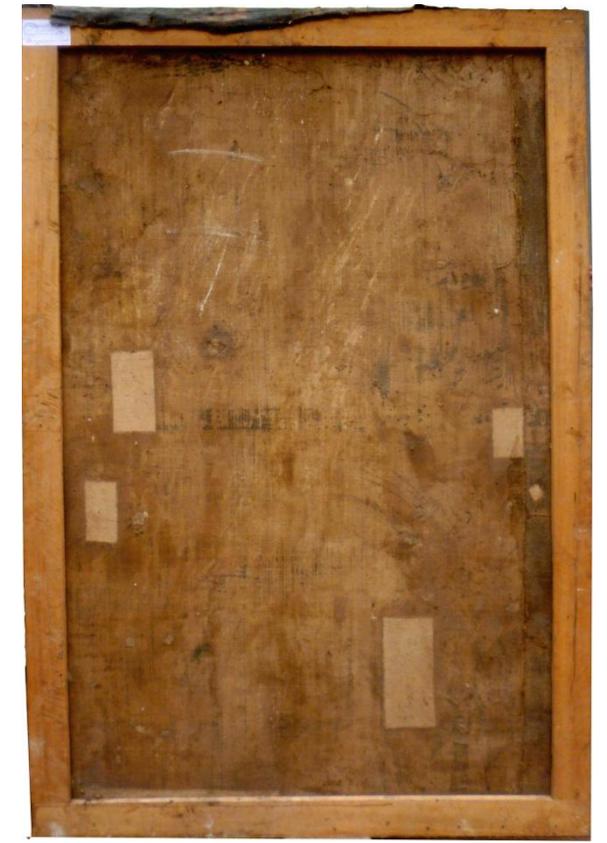
CODIGO: PC-09

Estado de conservación antes de la intervención (vista general) - abolladuras muy pronunciadas - impregnación de suciedad en la capa pictórica.

Doblez de lienzo anti técnico – parches inadecuados - elemento ajeno a la obra - vista general reverso.

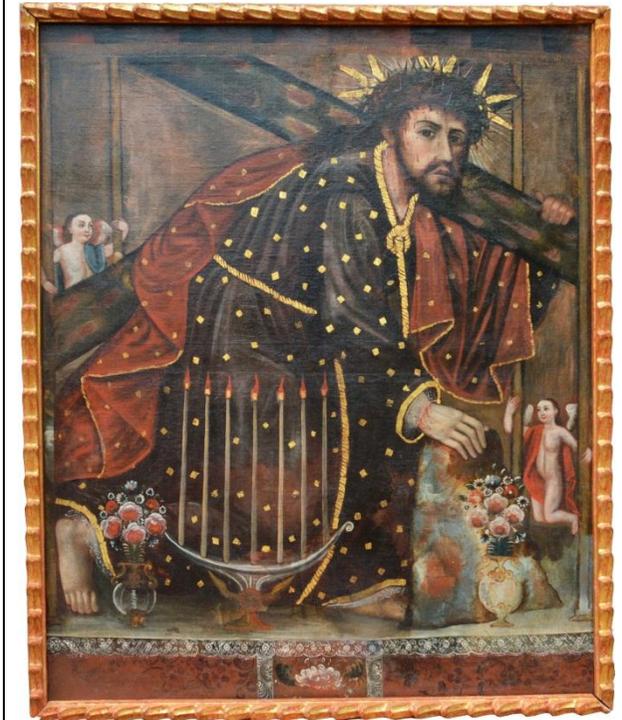
Perdida de policromía – prefijado – montaje de marco con platina – reverso (estado final).

100% restaurado (estado actual).

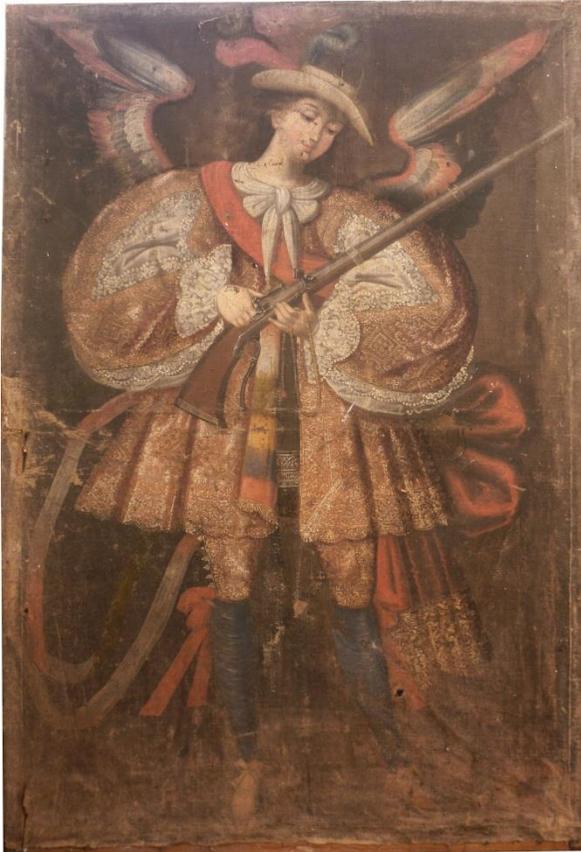
CODIGO: PC-12

Estado en inicial

Perdida de policromía – prefijado – montaje de marco con platina – reverso (estado final).

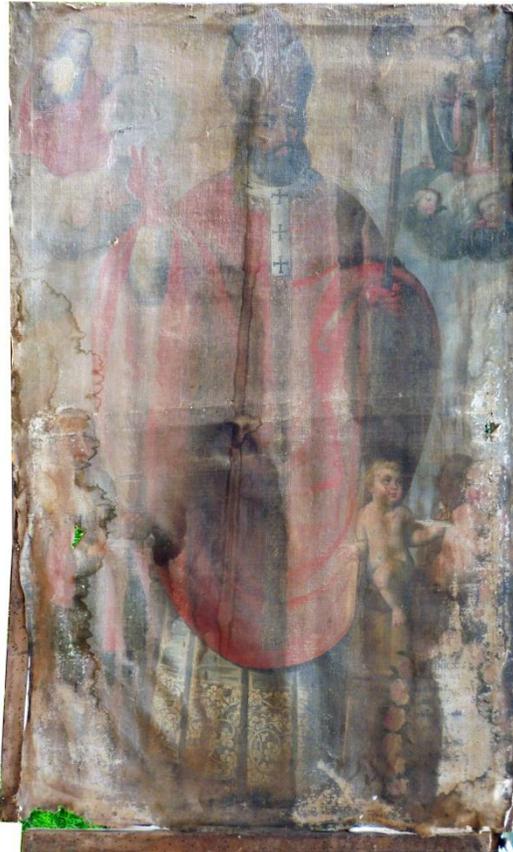
CODIGO: PC-16

Estado en inicial

Colocación de injertos – develado – Reentelado a la termoplástica - limpieza profunda – entizado.

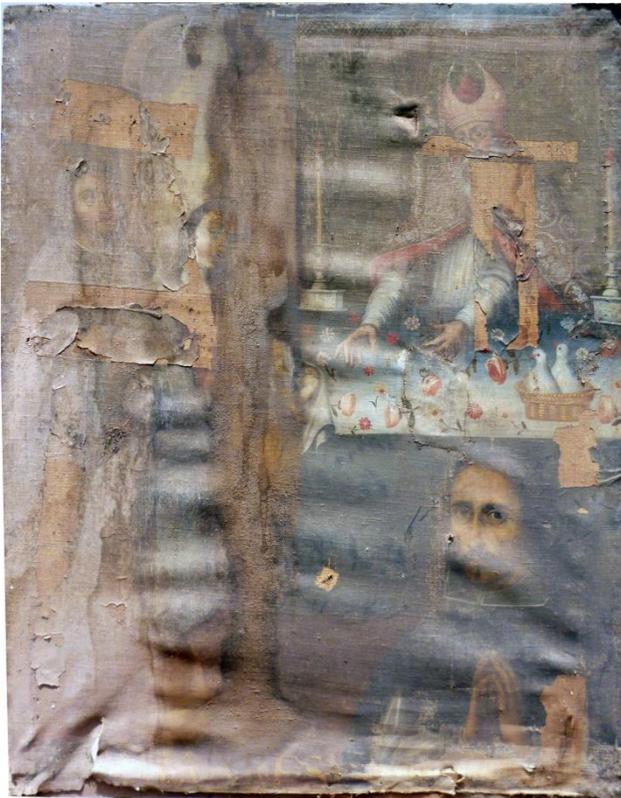
CODIGO: PC-24

Estado en inicial

Velado – colocación de injertos – reentelado a la termoplástica (antes de la viabilidad) – reverso estado final.

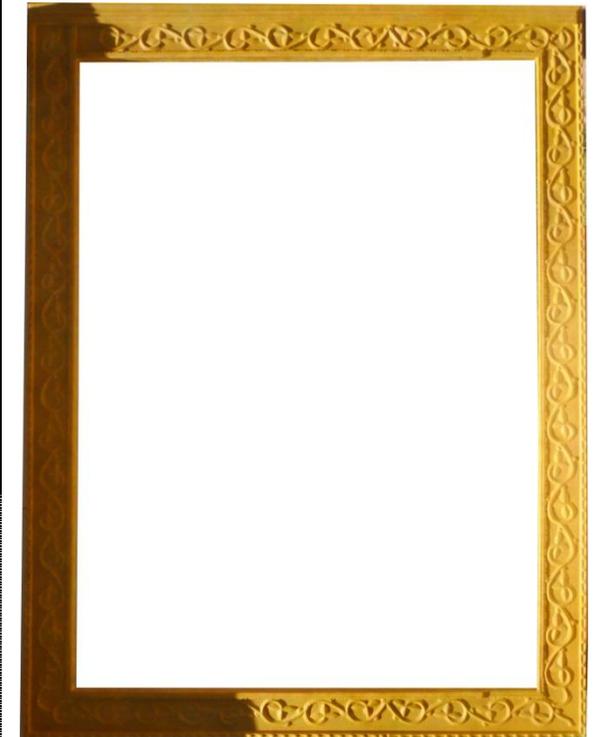
CODIGO: Ma-08

Estado en inicial (Antes de la verificación de viabilidad)

Entizado – reintegración cromática con la técnica veladuras y estarcido – fijado de protección final.

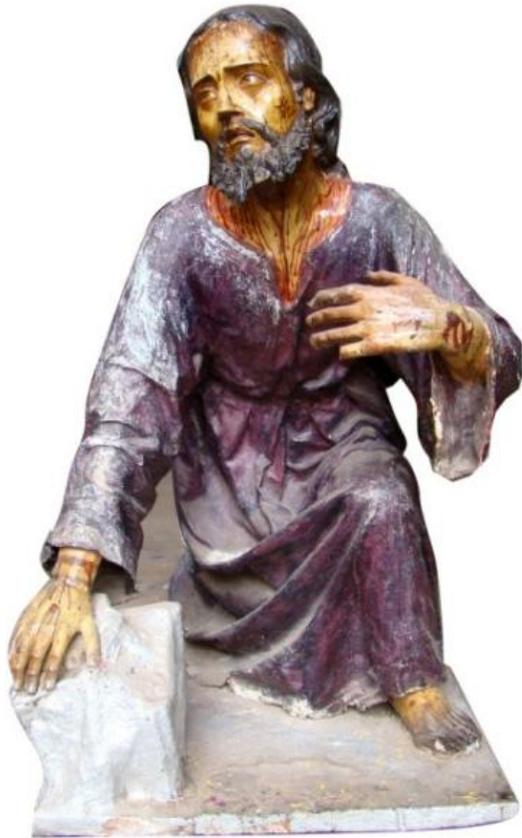
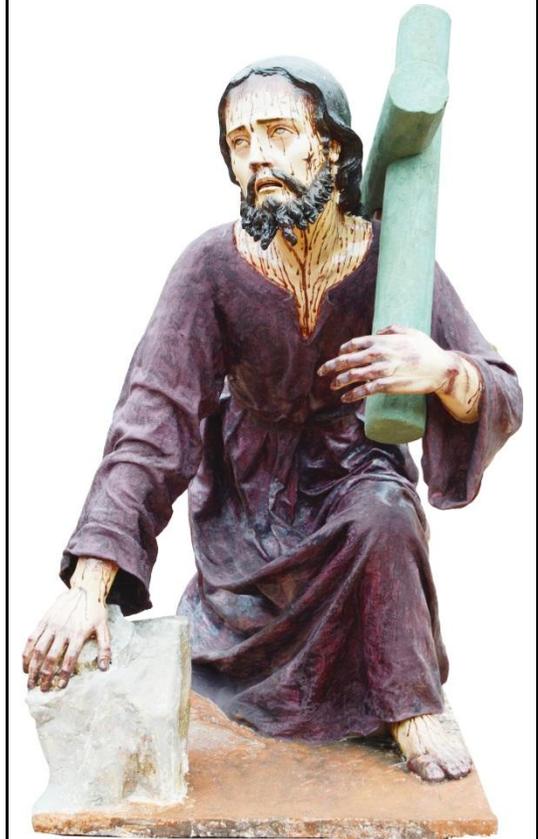
CODIGO: ESC - 05

Estado en inicial – excremento de rata – aplicación de chemaderil encapsulado (Desinfección)

Pérdida de cohesión del soporte tela encolada – repinte con purpurina – ventana de liberación de repinte – entizado – reintegración de color - 70% restaurado (estado actual).

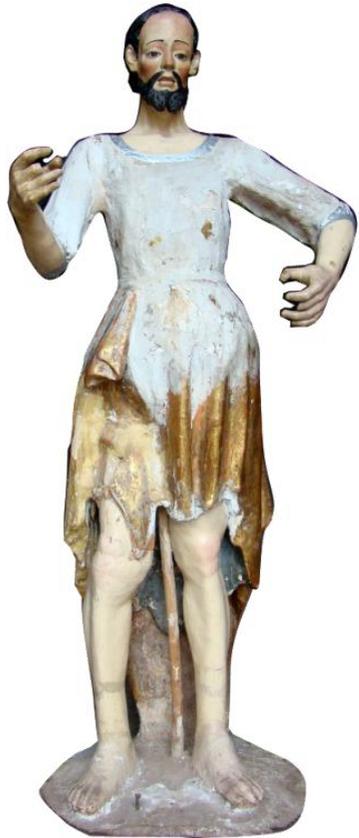
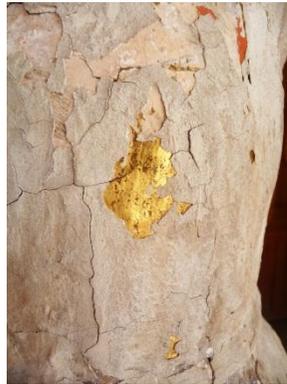
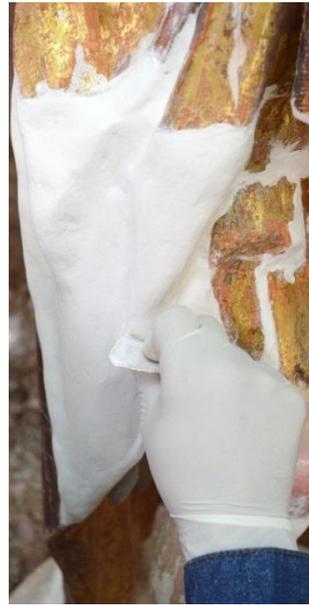
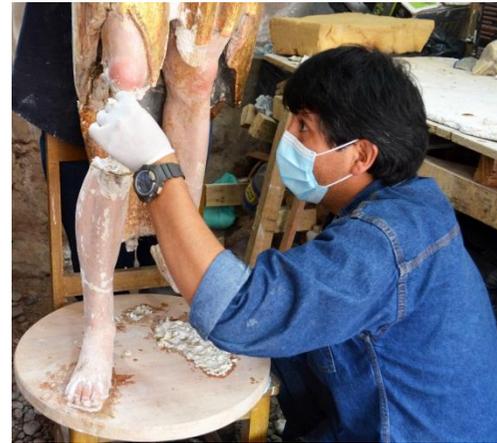
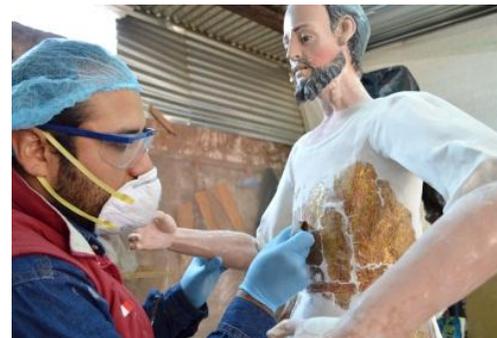
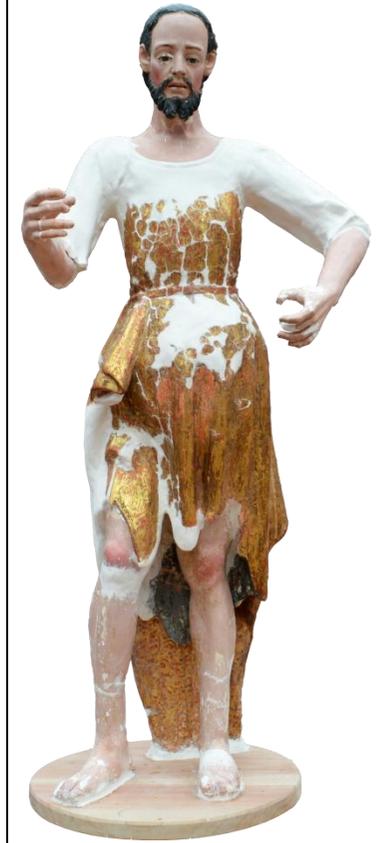
CODIGO: ESC - 13

Estado inicial – recubrimiento de pasta – refuerzo y sobre posición de pasta en rodilla – fractura de pies.

Consolidación estructural – pulido de entizado.

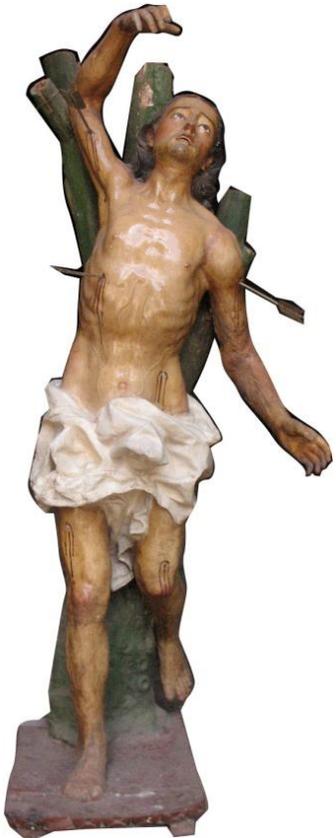
CODIGO: ESC - 13

Estado inicial – repinte – fractura en brazo y muslo.

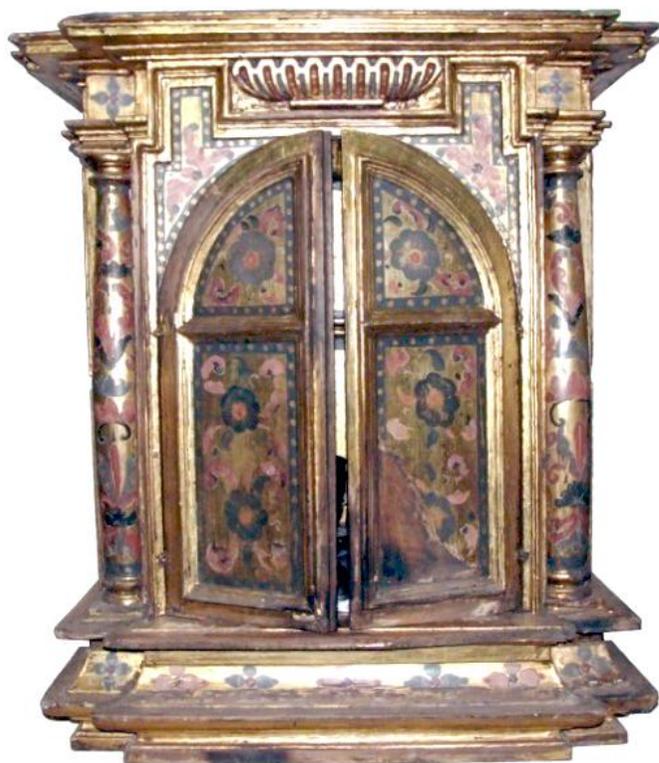
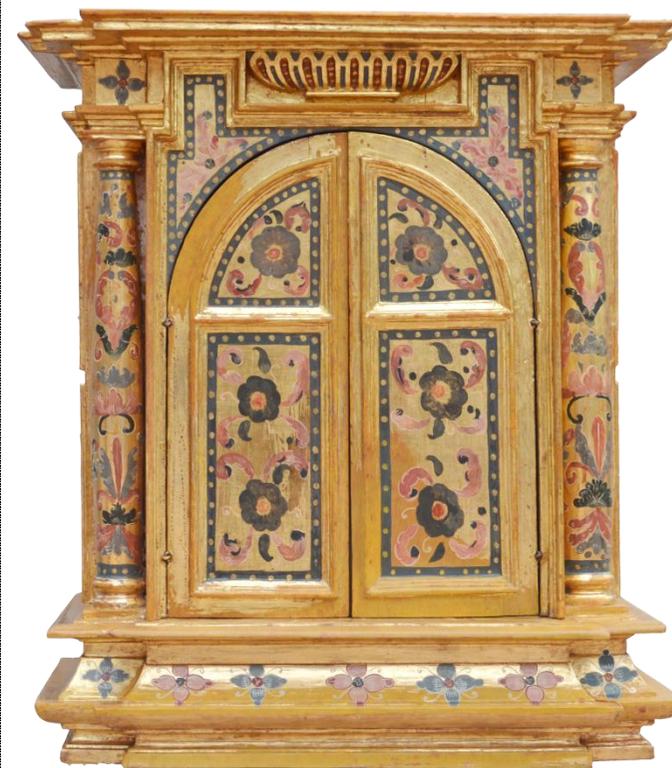
CODIGO: Mob - 01

Estado inicial – separación de juntas de ensamble – quemaduras – chirleteado – limpieza profunda.

Entizado – aplicación de base de color – reintegración regatino – fijado final 100% restaurado.

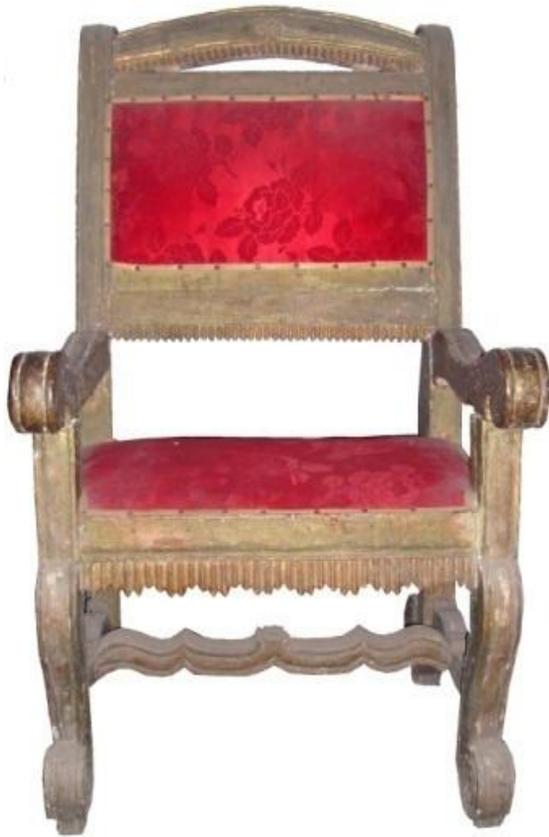
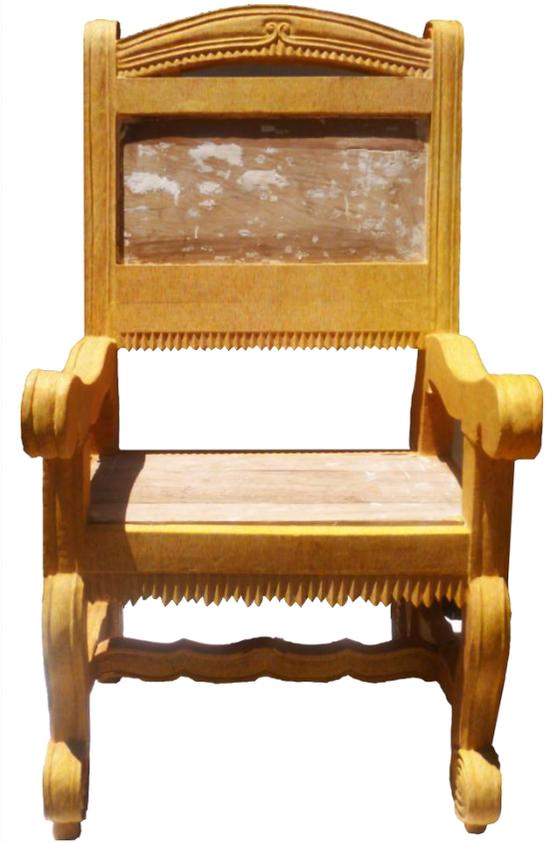
CODIGO: Sf - 01

Estado inicial – evidencia de ataque de xilófagos – aplicación de chemaderil.

Entizado –reintegración cromática regatino – fijado final 100% restaurado.

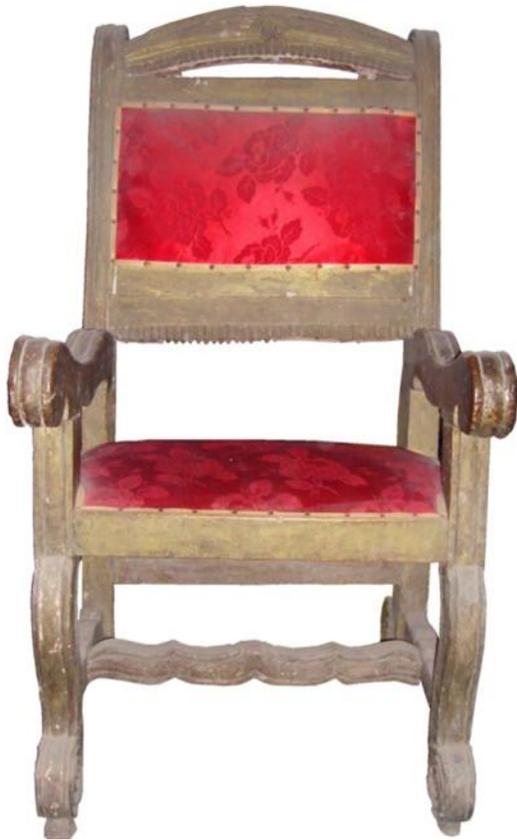
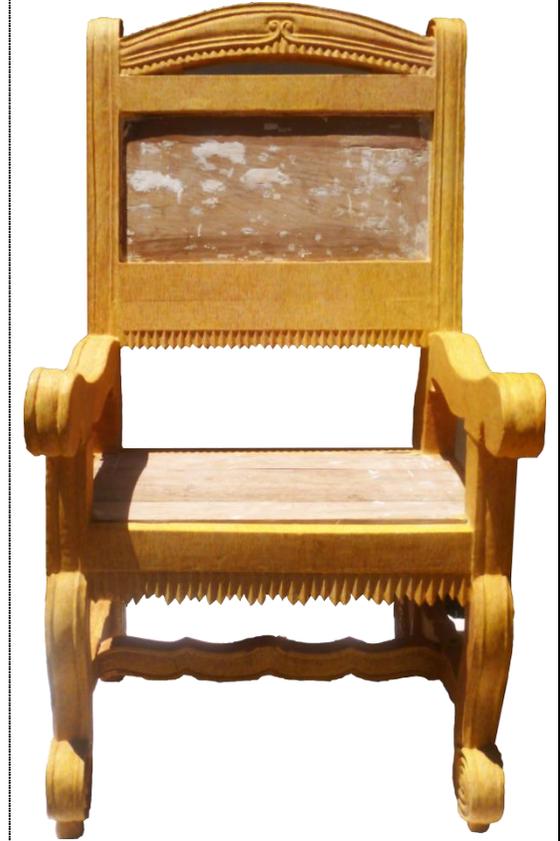
CODIGO: Sf - 02

Estado inicial – ataque de xilófagos – aplicación de chemaderil – refuerzo estructural – restitución de faltantes.

Empastado – entizado – aplicación de color – reintegración de color – 100 % restaurado.

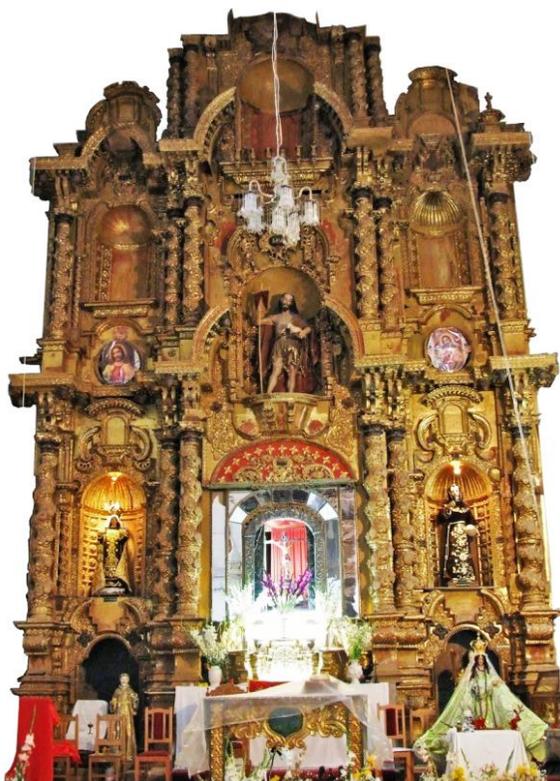
CODIGO: Ret - 01

Estado inicial – elaboración de plantilla de rosetón – calco de plantilla al soporte madera y talla de follaje ría original

Rosetón original – talla nueva de rosetón – personal realizando tallado de rosetón.
