## INFORME DE PRE LIQUIDACIÓN

PUESTA EN VALOR DEL MONUMENTO COLONIAL RELIGIOSO

IGLESIA DE TINTA

COMPONENTE: OBRAS DE ARTE

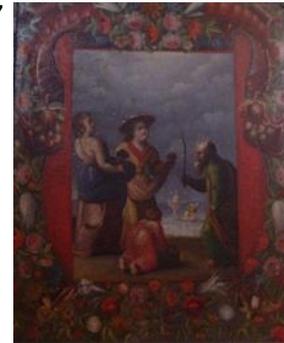
TITULO	: "Moisés y la lluvia de Mana"
OBRA/OBJETO	: Pintura de Caballete
Nº DE CATALOGACION	: CZ-10-V-2.4-B-001-22
AUTOR/ATRIBUCION	: Anónimo
ÉPOCA	: Siglo XVIII
TÈCNICA	: Óleo sobre lienzo
TEMA	: Religioso
DIMENSIONES	: 1.70 X 1.30 M
ÁREA TOTAL	: 2.40 m2
POSEEDOR	: Iglesia de Tinta
DIAGNOSTICO	: Presenta intervenciones anteriores

ITEM	DESCRIPCION	NOMBRE	MOISES Y LA LLUVIA DE MANA	
		CODIGO	PC-25	
		AREA M2	2.40	
PARTIDA	DESCRIPCION	UND	PROGARMADO	EJECUTADO
OE8.01.01	LIMPIEZA SUPERFICIAL (Lienzos)	m2	2.4	2.4
OE8.01.02	PREPARACION DE LA CAMA	m2	1.44	1.44
OE8.01.03	VELADO PERIMETRAL	m2	0.96	
OE8.01.04	DESBASTADO DEL BASTIDOR	m2		
OE8.01.05	DESMONTAJE DE SU BASTIDOR	m2	2.4	
OE8.01.06	VELADO DE LA CAPA PICTORICA	m2	2.4	2.4
OE8.01.07	READHESION, CONSOLIDACION DE CAPA PICTORICA	m2	2.4	2.4
OE8.01.08	ENCARTONADO	m2	0.96	
OE8.01.09	LIMPIEZA DE SOPORTE (Lienzos)	m2	2.4	2
OE8.01.10	SUTURAS Y REFUERZOS	m2		
OE8.01.11	PREPARACION Y COLOCACION DE INJERTOS	m2		
OE8.01.12	PREPARACION DE LA TELA NUEVA PARA EL REENTELADO CON BEVA 371	m2		
OE8.01.13	IMPREGNACION DEL SOPORTE ORIGINAL CON BEVA 371	m2		
OE8.01.14	IMPREGNACION DE LA TELA NUEVA CON BEVA 371	m2		
OE8.01.15	REENTELADO CON BEVA 371	m2		
OE8.01.16	PREPARACION DE LA TELA NUEVA PARA LAS BANDAS CON MOWILITH DM - 5	m2	0.84	1.2

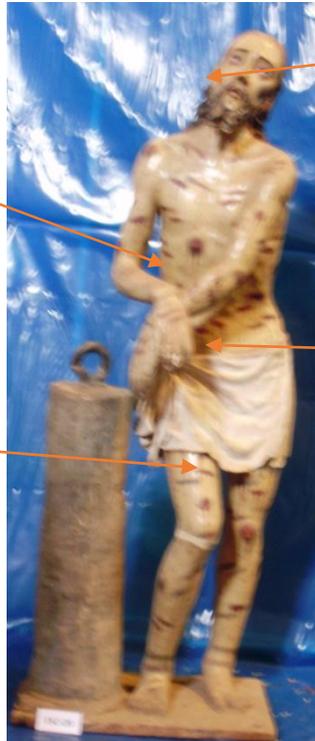
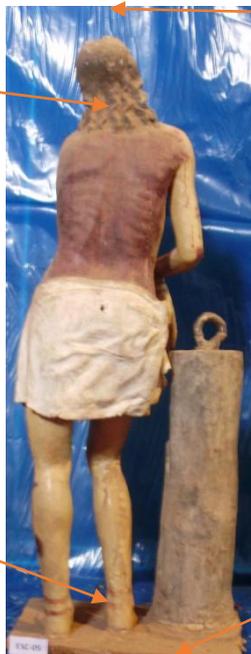
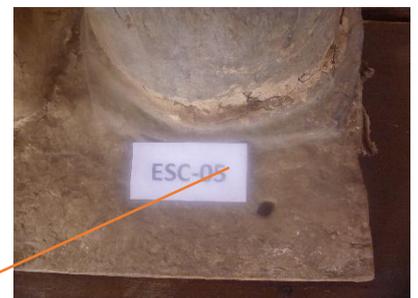
Capa de preparación.- se encontraba en pésimo estado de conservación en los sectores antes indicado y otras zonas puntuales asimismo también se observó enconamientos y exfoliaciones en el rostro.

Capa Pictórica.- se encontraba en pésimo estado de conservación ya que en un 30% se encontraron repintes así como craquelados, enconamientos y fisuras en el rostro, se observó también pérdida de cohesión y adhesión mostrando pérdidas de estos estratos.

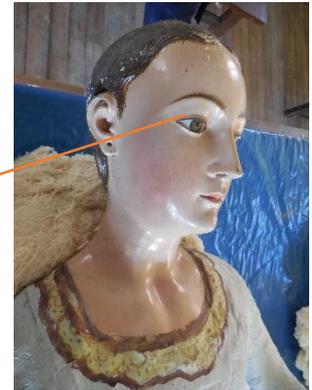
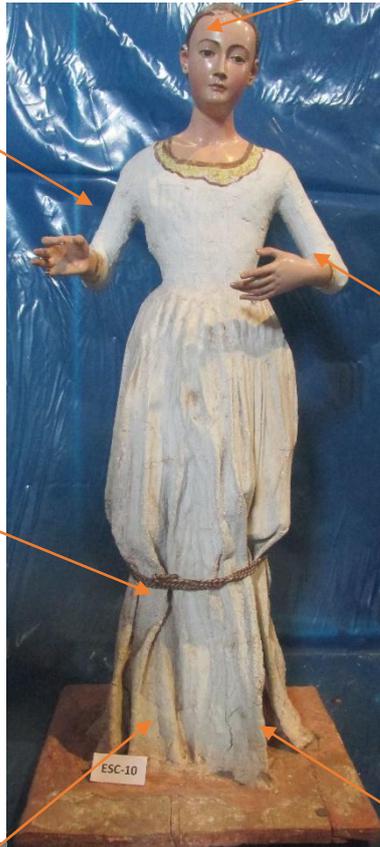
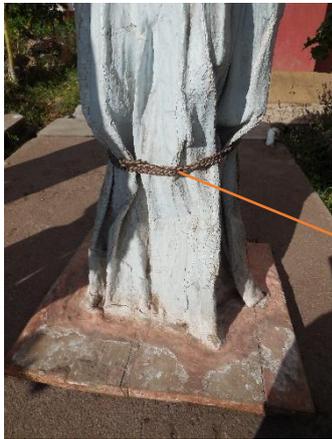
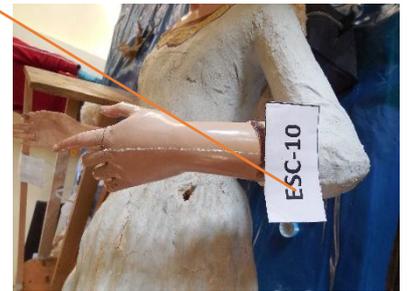
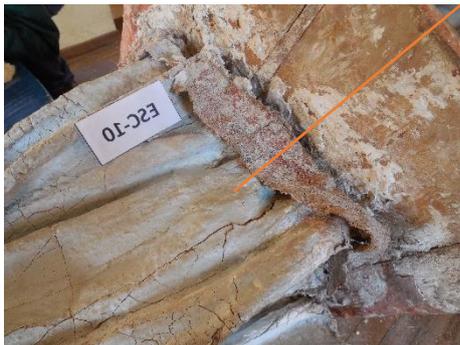
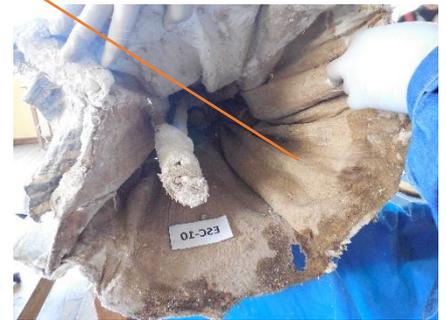
Soporte.- se encontraba en regular estado estado de conservación, el mismo que presenta evidencias de deterioro sobre todo en los dedos fracturados en ambas manos, así como la presencia de ruptura de la capa en la parte posterior, como también evidencia inestabilidad con el plinto.

Capa de Preparación.- en mal estado de conservación sobre todo en la parte posterior (espalda), en el que se puede apreciar un alto grado de deterioro como: craquelados, fisuras, enconcha miento, perdida y faltantes. Por la escasa adhesión a causa de movimientos mecánicos y perdida de aglutinante en la cargar inerte.

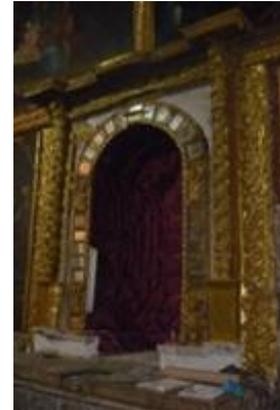
El retablo se encuentra en 40% de estado de deterioro, presenta pérdida volumétrica, estratigráfica, base de preparación, grietas, fisuras, lagunas, suciedad, alabamiento, etc. No obstante se realizó una intervención metodológica de conservación y restauración para su puesta en valor.
