## INFORME ANUAL DE PRE LIQUIDACIÓN

COMPONENTE: OBRAS DE ARTE

R.M.V.RELIGIOSO: TEMPLO "SANTIAGO APOSTOL" – CCORCA – CUSCO.

CUSCO - 2014

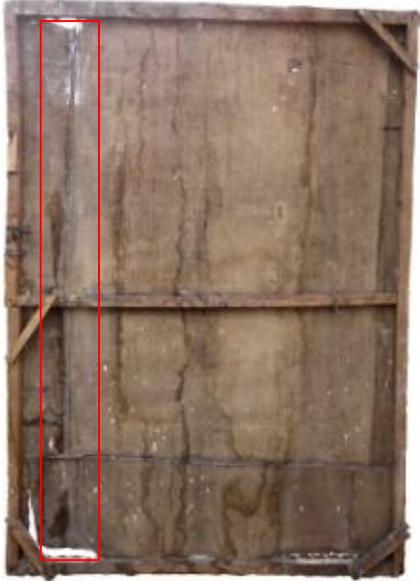
Chorreras, oxidación y degradación del soporte textil

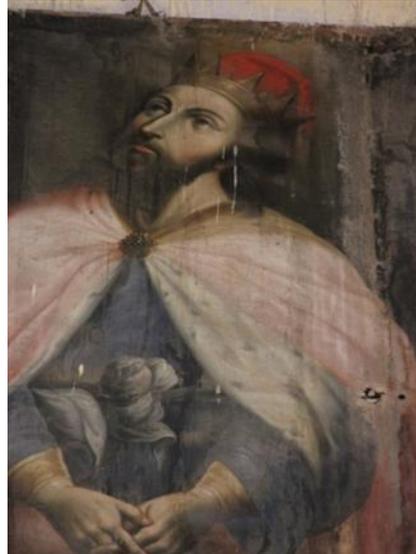
Perdida de base de preparación, capa pictórica.

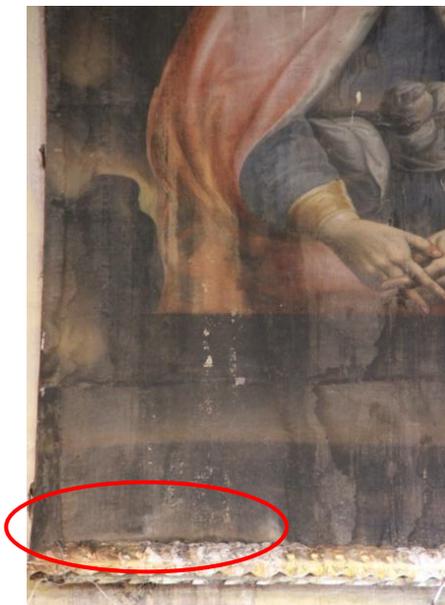
Roturas e incisiones del soporte textil

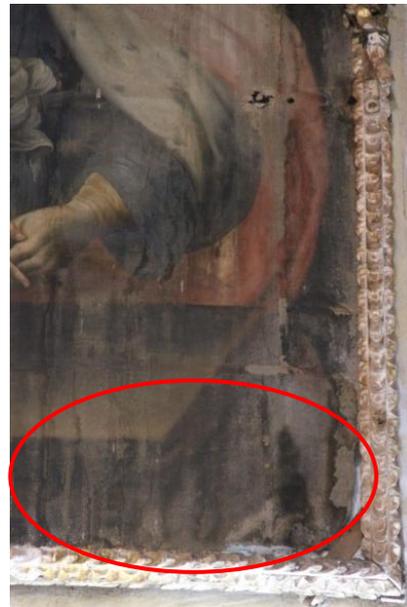
Pasmados, oxidación de capa pictórica y pérdida de estratos

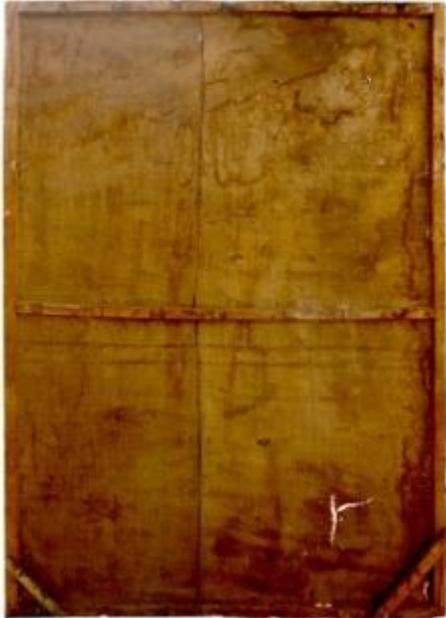
Chorreras, oxidación y degradación del soporte textil

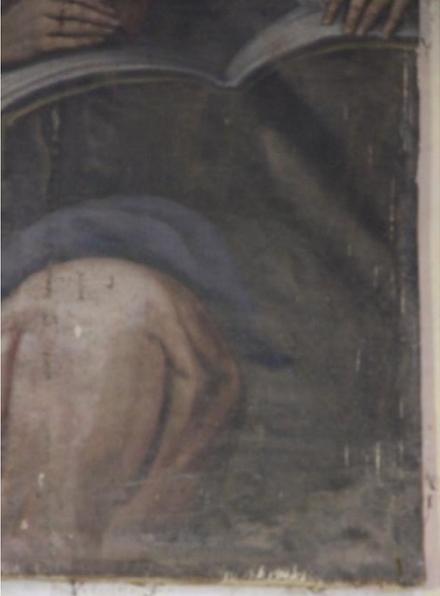
Perdida de base de preparación, capa pictórica.

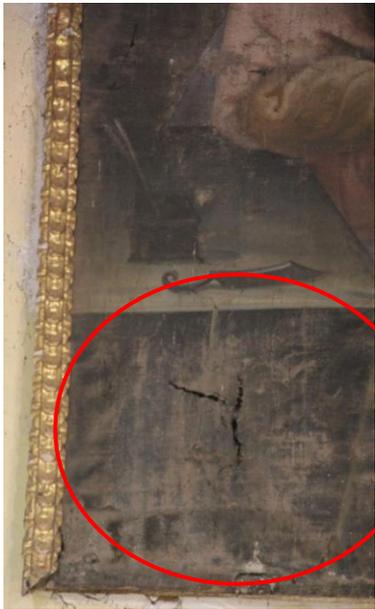
Roturas e incisiones del soporte textil

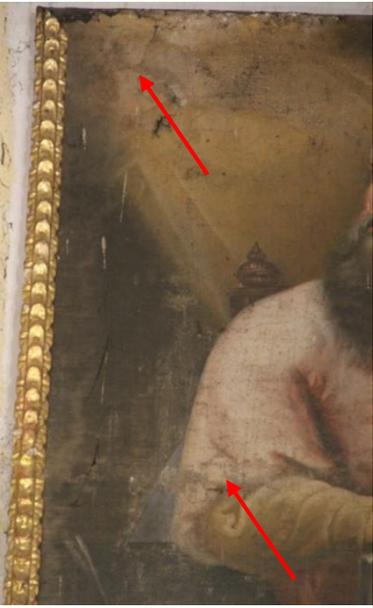
Pasmados, oxidación de capa pictórica y perdida de estratos

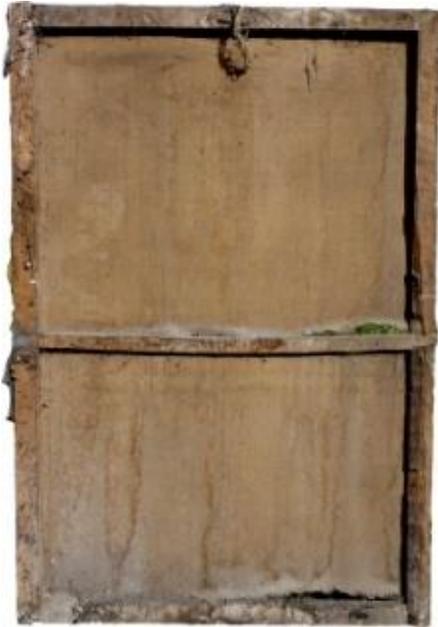
Chorreras, oxidación y degradación del soporte textil

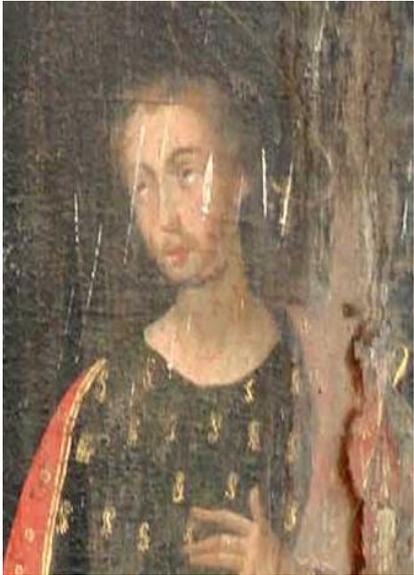
Perdida de base de preparación, capa pictórica.

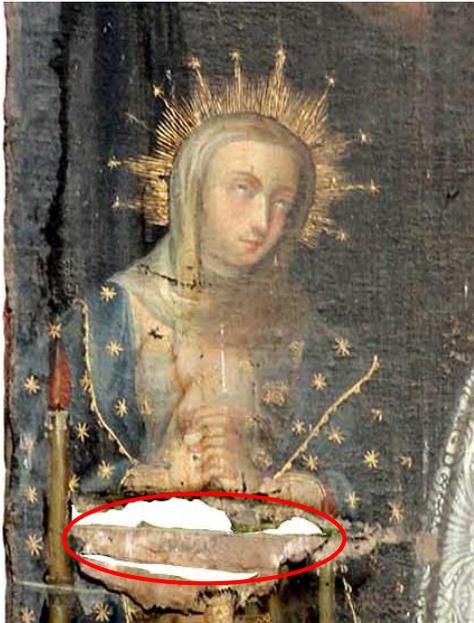
Roturas e incisiones del soporte textil

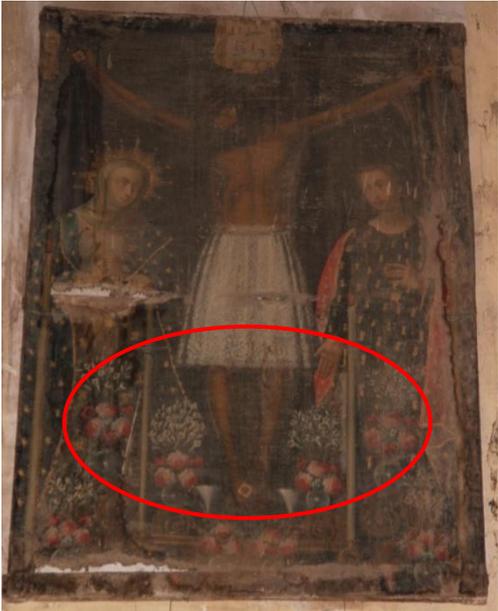
Pasmados, oxidación de capa pictórica y pérdida de estratos

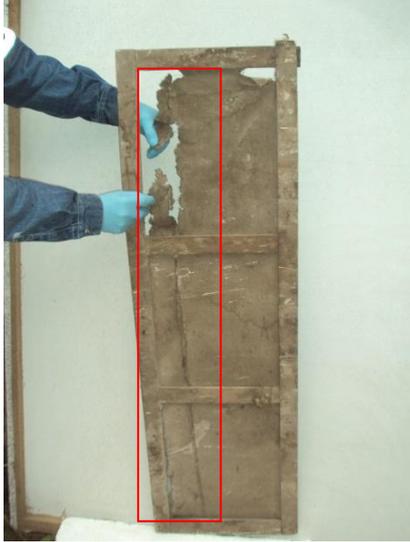
Oxidación y degradación del soporte textil

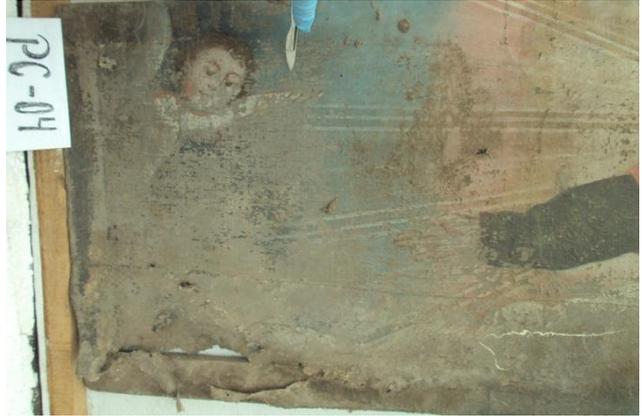
Perdida de base de preparación, capa pictórica.

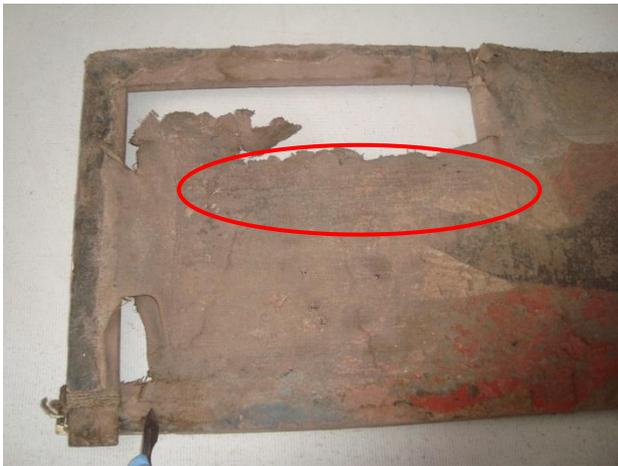
Roturas e incisiones del soporte textil

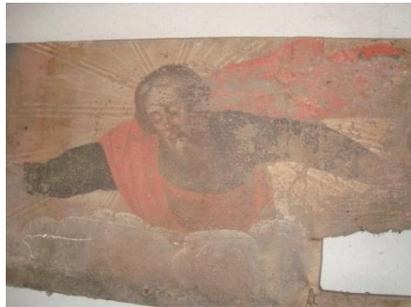
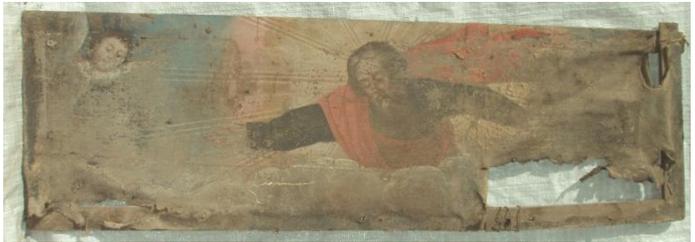
Pasmados, oxidación de capa pictórica y pérdida de estratos

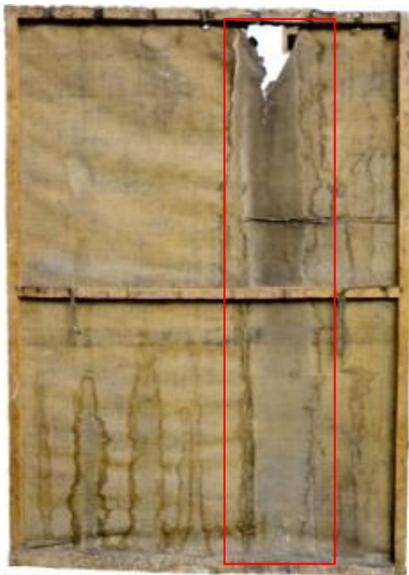
Chorrera, oxidación y degradación del soporte textil

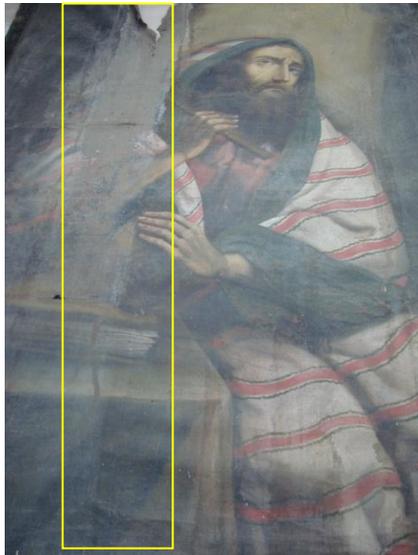
Perdida de base de preparación, capa pictórica.

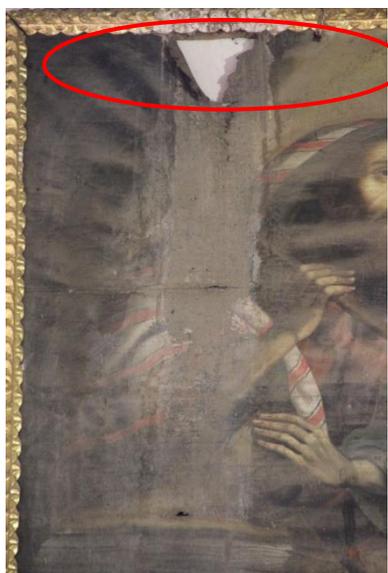
Roturas e incisiones del soporte textil

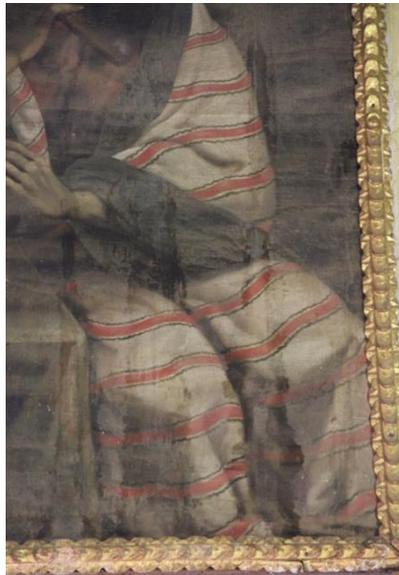
Pasmados, oxidación de capa pictórica y pérdida de estratos

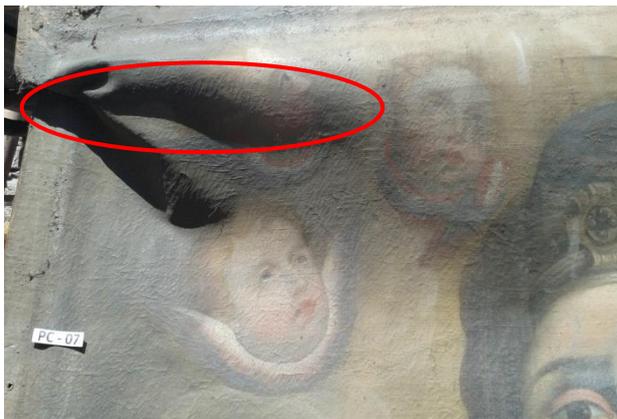
Roturas e incisiones del soporte textil

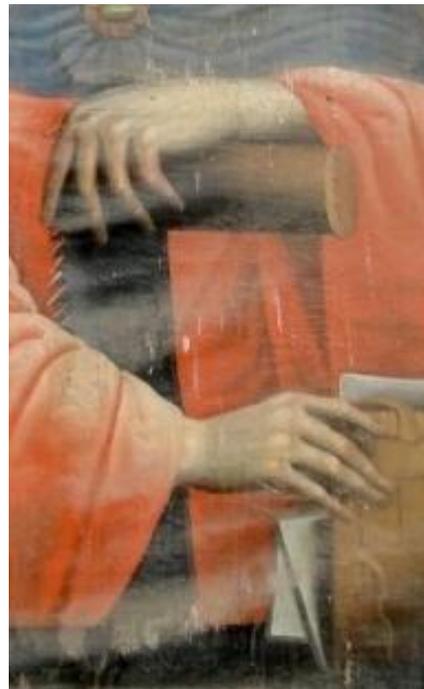
Chorreras y oxidación de capa pictórica

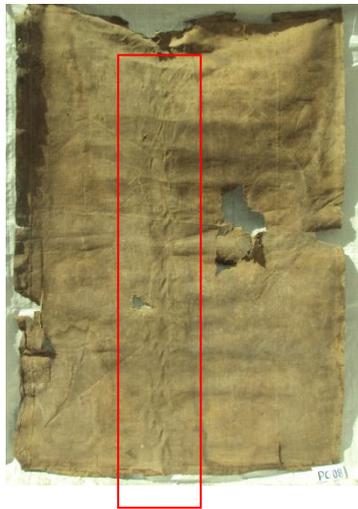
Oxidación y degradación del soporte textil

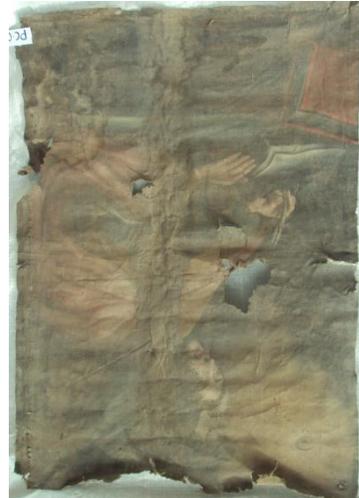
Perdida de base de preparación, capa pictórica.

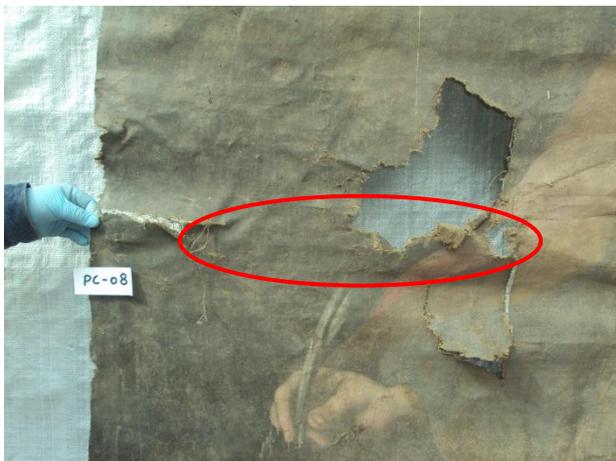
Roturas e incisiones del soporte textil

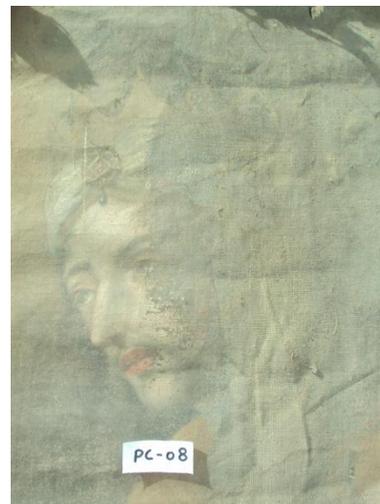
Pasmados, oxidación de capa pictórica y pérdida de estratos

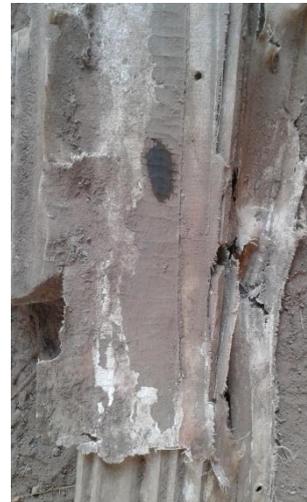
Oxidación y degradación de  
soporte textil.

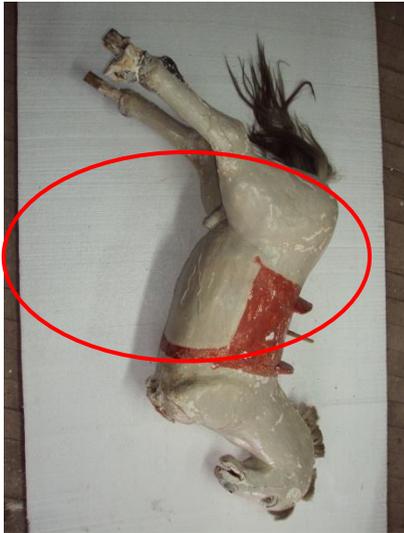
Desmontaje de piezas y fracturas a nivel estructural.

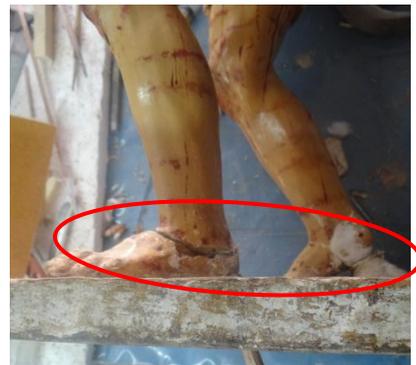
Fisuras, grietas a nivel estructural

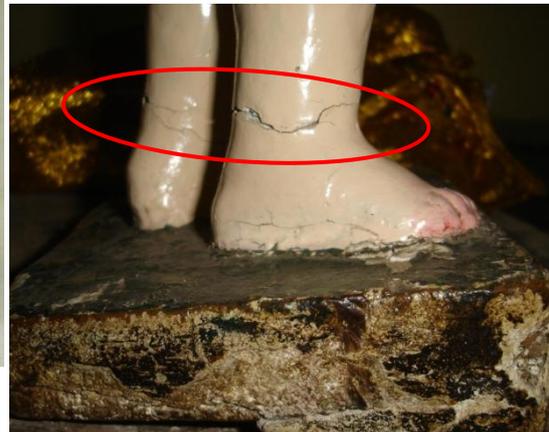
Fisuras, grietas a nivel estructural

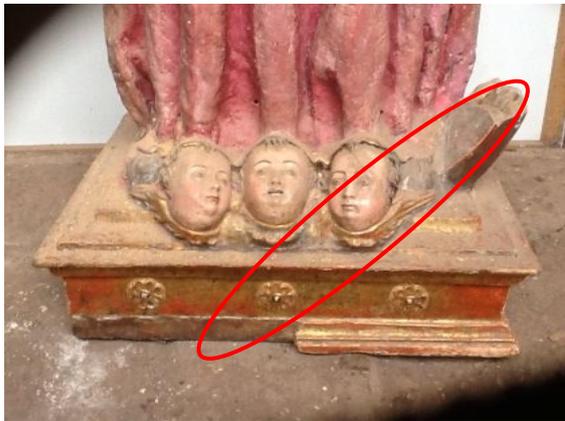
Pérdida y fractura de soporte estructural

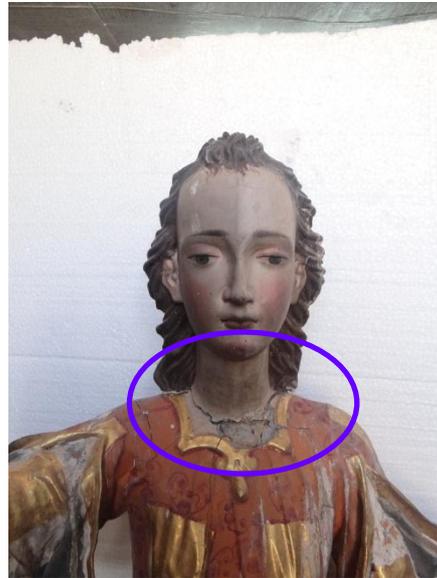
Grietas en soporte estructural

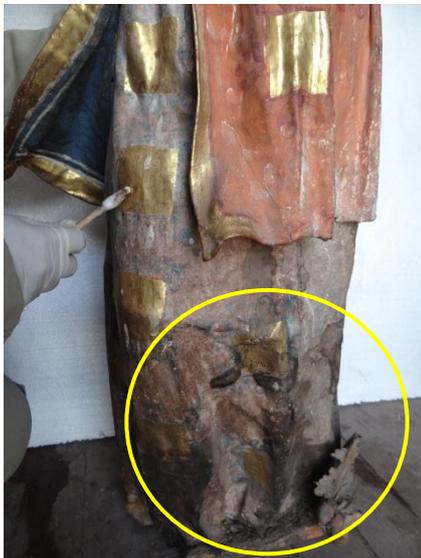
Oxidación y manchas producto de  
humedad y sedimentación de  
polvo y smog

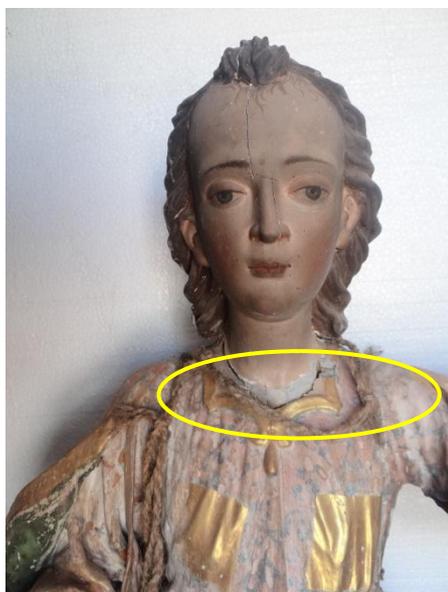
Inestabilidad estructural por  
fractura en soporte

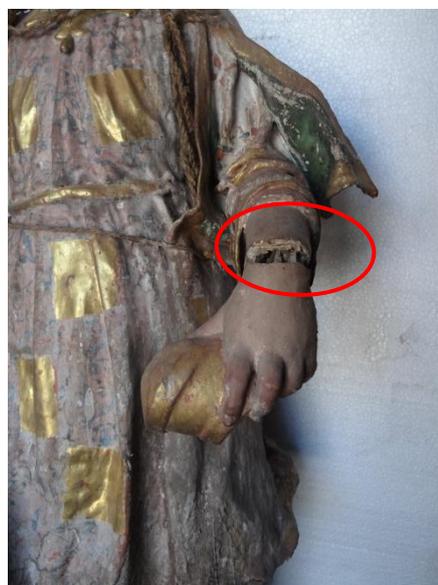
Fracturación del soporte  
estructural

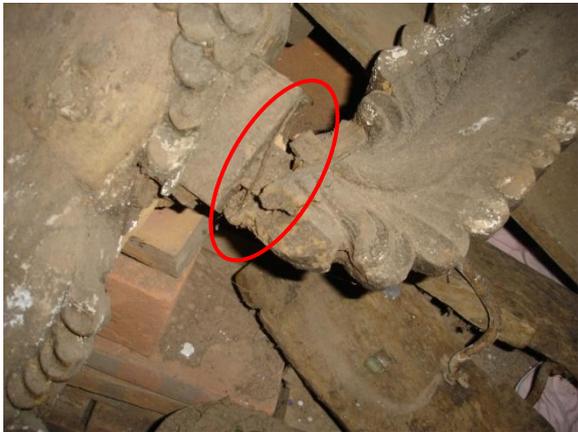
Fractura estructural

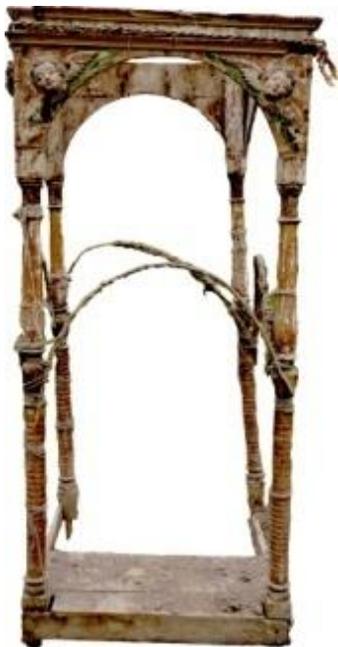
Inestabilidad estructural por fractura de columnillas

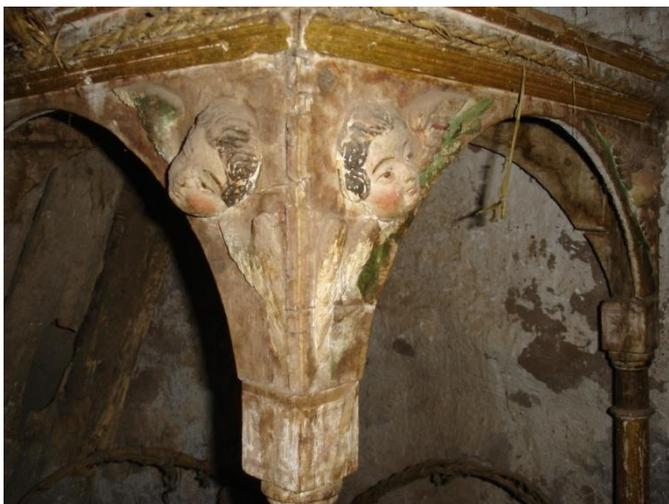
Sedimentación de polvo y perdida de estrato pictórico

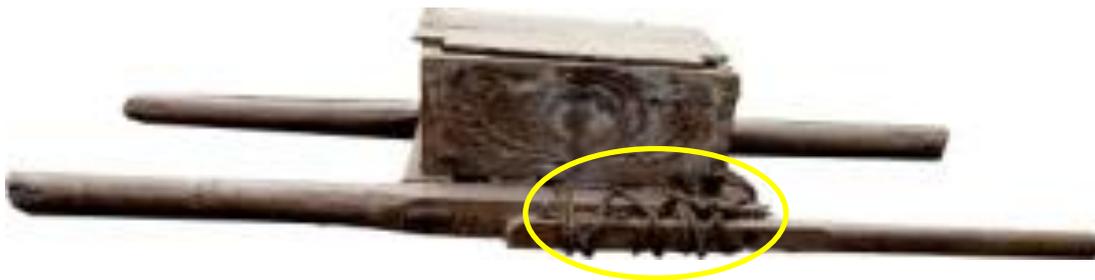
Inestabilidad estructural por fractura

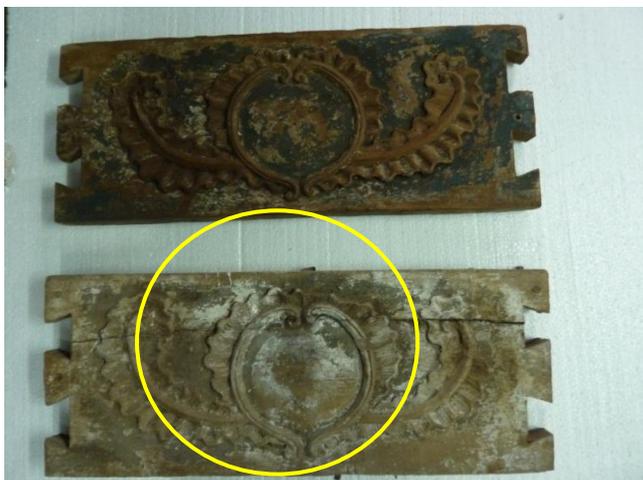
Perdida de estrato de base de  
preparación y pictórico

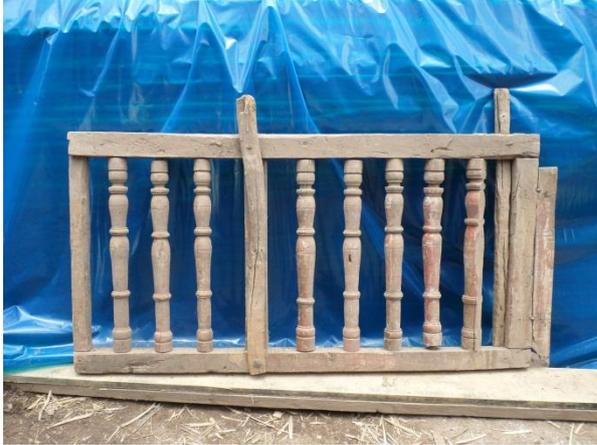
Resecamiento y degradación del maderamen

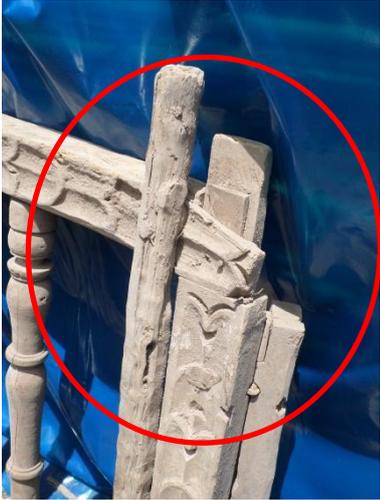
Inestabilidad estructural y pérdida estructural de piezas

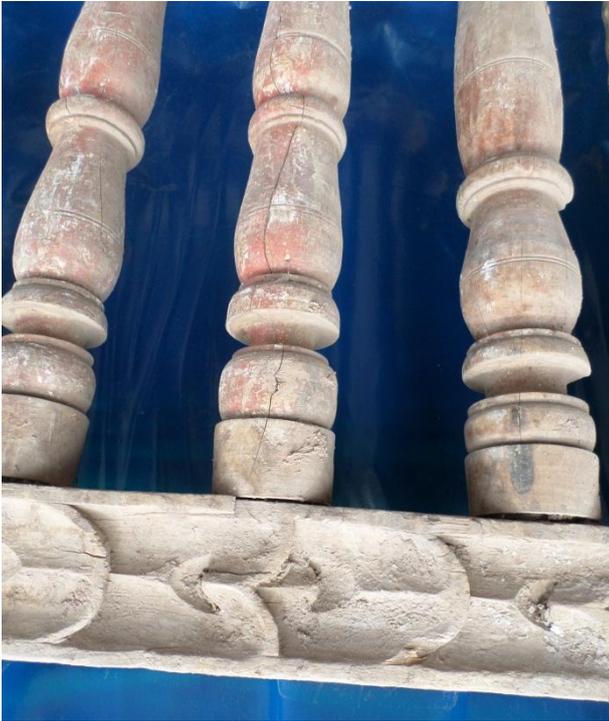
Detalle de sedimentación del polvo, pérdida de estrato base de preparación y pictórico
