## INFORME ANUAL DE PRELIQUIDACION – 2014

**“Restauración y Puesta en valor del Monumento Histórico  
Artístico de la Iglesia Matriz Inmaculada Concepción de  
Sicuani ”**

**Componente de Obras de Arte  
Sicuani – Canchis - Cusco**

**MINISTERIO DE CULTURA**

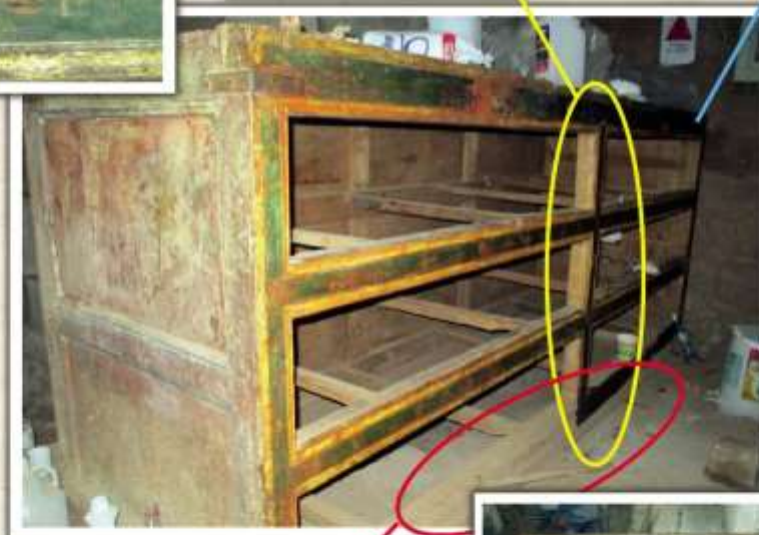
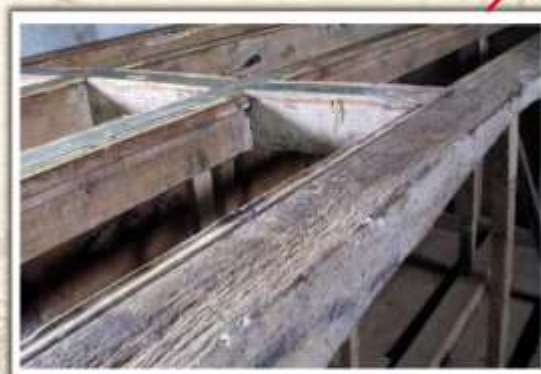
DETALLES DEL PESIMO  
ESTADO DE CONSERVACION

DETALLE DE LA BASE, DONDE OBSERVAMOS EL RESCACIMIENTO DE LA MADERA,  
PRODUCTO DEL MAL ESTADO DE CONSERVACION EN EL QUE SE ENCONTRO EL BAUL.
