INFORME ANUAL DE PRE LIQUIDACION

R.P.V. DEL M.H.A.: TEMPLO "PATRÓN SALVADOR DEL MUNDO"

INFORME ANUAL DE PRE LIQUIDACION DE OBRAS DE ARTE - 2014

"Recuperación del Monumento Virreinal Religioso" Templo "Patrón Salvador del Mundo" de San Salvador Calca – Cusco

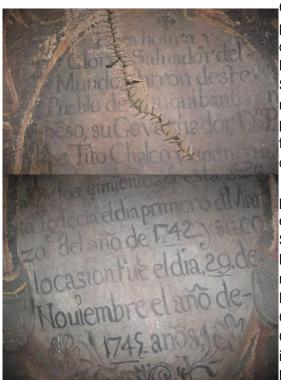
Lienzo ubicado al costado derecho del Altar Mayor en el que refiere la intervención que se realizó en el Templo de San Salvador del Mundo de Chuquibamba

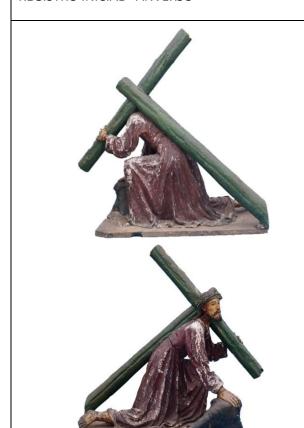
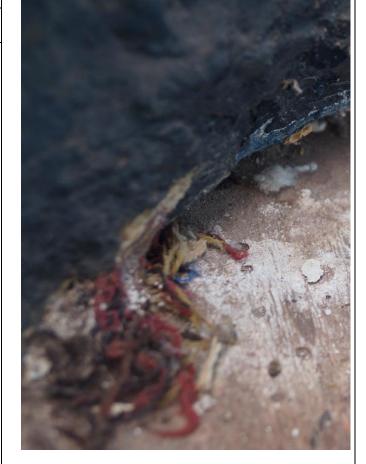
REGISTRO INICIAL - ANVERSO

Evidencia de desprendimientos, falta de cohesión y adhesión, craqueladuras.

Empastes e intervenciones anteriores inadecuadas.

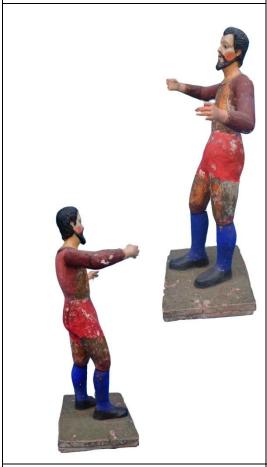
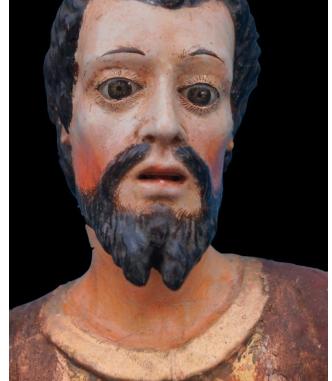
Presento faltante de piezas

Presenta repinte sobre el esgrafiado y Presenta un esgrafiado policromia

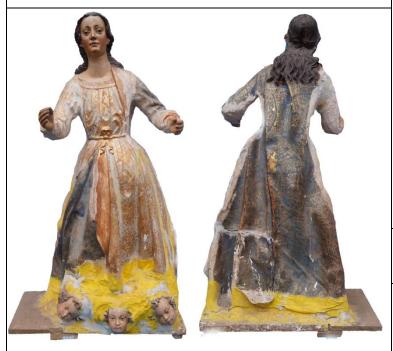
REGISTRO INICIAL - ANVERSO

Evidencia de desprendimientos sobre posición de imágenes

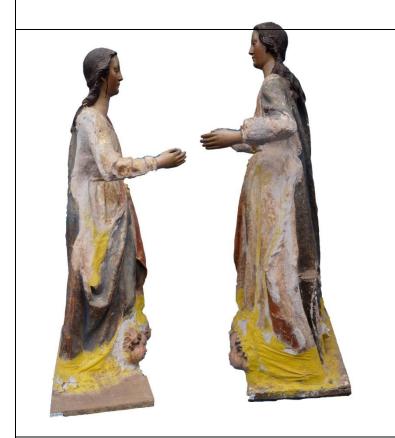
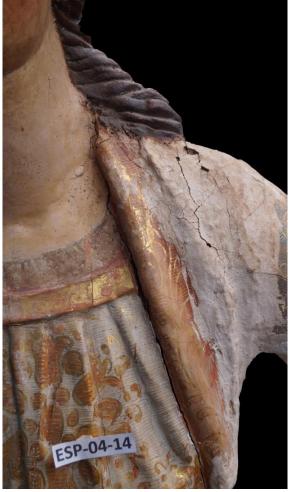
REGISTRO INICIAL - PERFILES

Presenta intervenciones inadecuadas

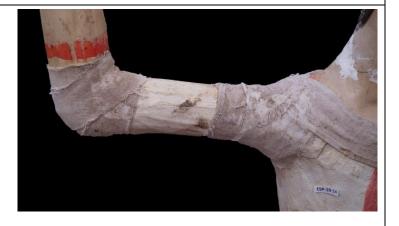
Telas encoladas inadecuadas de intervenciones anteriores inadecuadas y fractura en el hombro derecho.

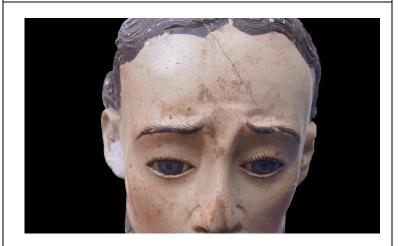
REGISTRO INICIAL - PERFILES

Empastes e intervenciones anteriores inadecuadas.

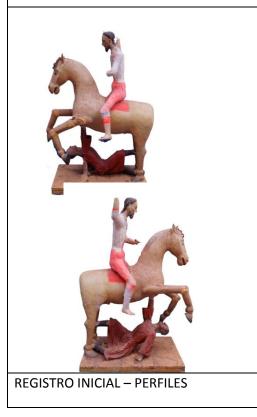
Perdida de la policromía.

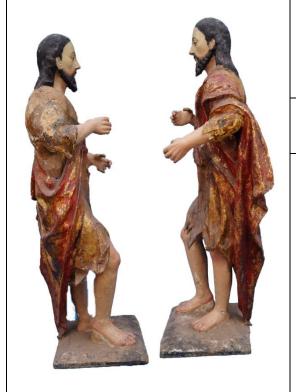
Telas encoladas inadecuadas de intervenciones anteriores inadecuadas y fractura en el hombro derecho.

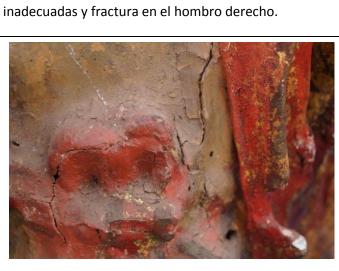
REGISTRO INICIAL - PERFILES

Intervenciones anteriores inadecuadas.

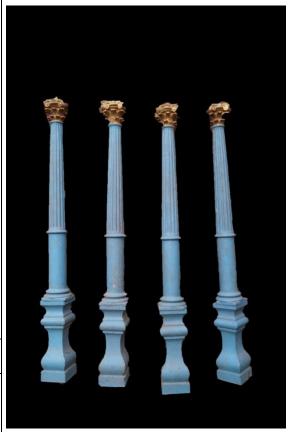
REGISTRO INICIAL

Repintes sobre el pan de oro y pintura al temple

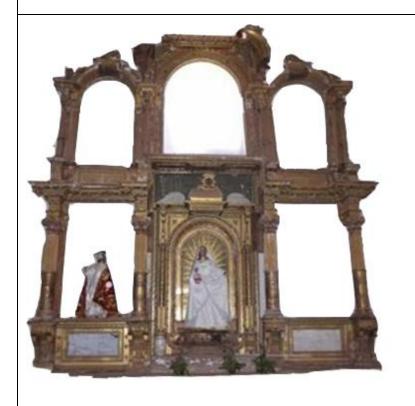
RETABLO VIRGEN DE LAS NIEVES

Estructuras atacadas por os xilófagos
