INFORME TÉCNICO ANUAL DE OBRA

PRELIQUIDACIÓN 2014

“RECUPERACIÓN DEL MONUMENTO VIRREINAL RELIGIOSO TEMPLO PATRÓN SALVADOR DEL MUNDO – SAN SALVADOR - CALCA”

**COMPONENTE: RESTAURACIÓN DE LA INFRAESTRUCTURA ARQUITECTÓNICA
META 0042**

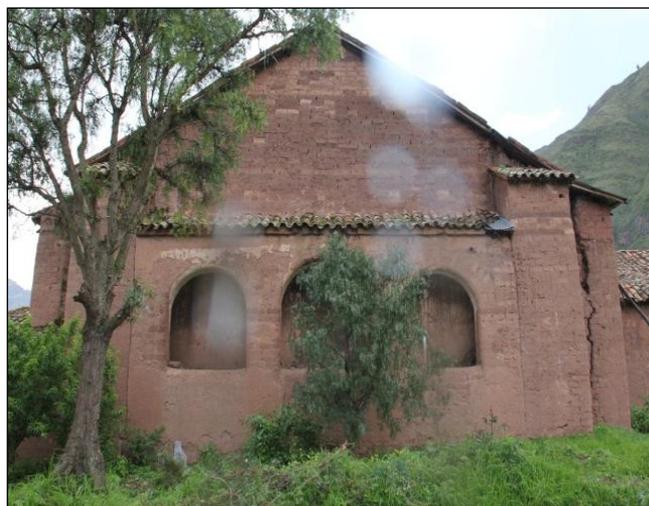
Entre el muro testero y el muro del evangelio muestra un desplazamiento horizontal, agrietamiento de la estructura de sujeción (contrafuerte lateral).

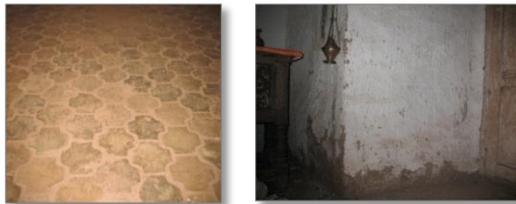
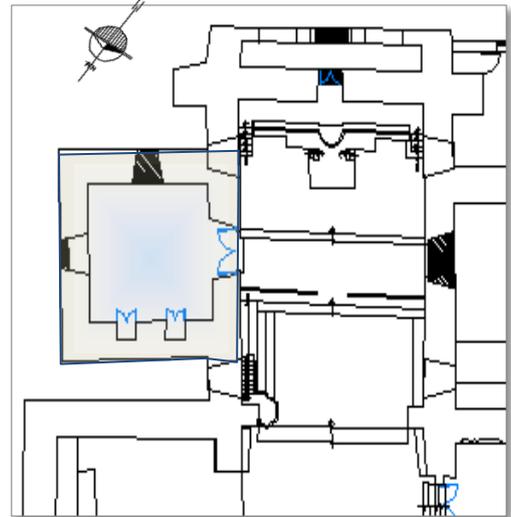
Muros de mampostería de adobe en proceso de degradación por la humedad por encontrarse a un nivel menor de la rasante original debido a la acumulación de material excedente creando un clima de humedad constante.

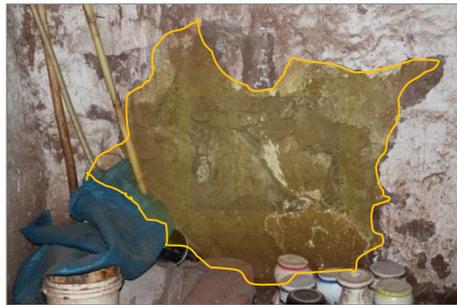
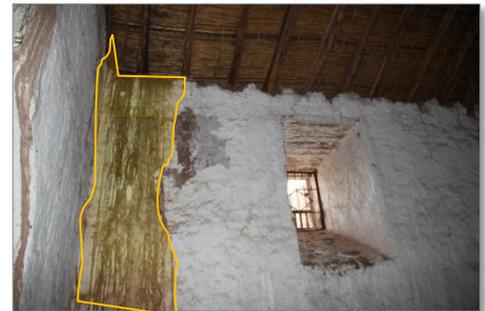
Revestimientos, presenta degradación en bases y cabeceras de muro debido a las filtraciones pluviales y humedad por capilaridad. El piso de este espacio es de losetas de concreto en regular estado de conservación.

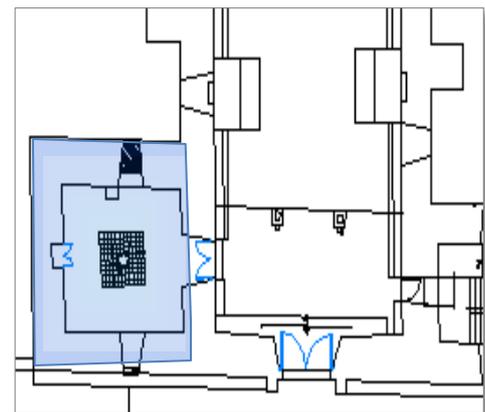
Baptisterio

Presenta piso es de losetas de piedra, el revestimiento en muro está completamente degradado.

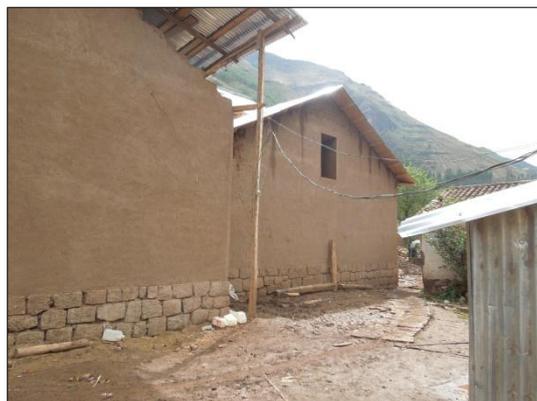
La estructura muraria se encuentra en regular estado de conservación presentando fisuras en encuentro y cabeceras de muros de la nave y en contrafuertes debido a la presencia de filtración de aguas pluviales. En el sector del presbiterio, capilla lateral y contra sacristía se ejecutaron trabajos de calzaduras y restitución de muros y cabeceras de muro.

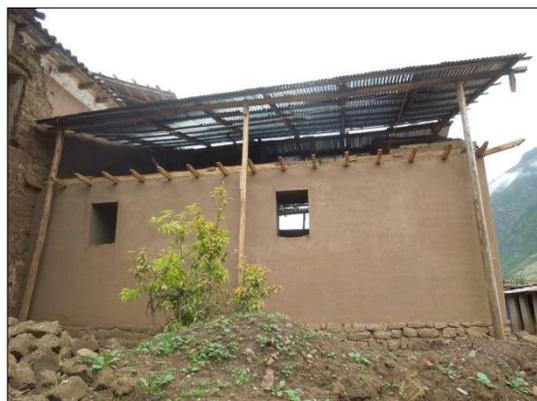
Revestimiento.

Los embarres de la nave y contrafuertes han sido retirados. Se ha restituido el embarre de la capilla de la epístola y contra sacristía.

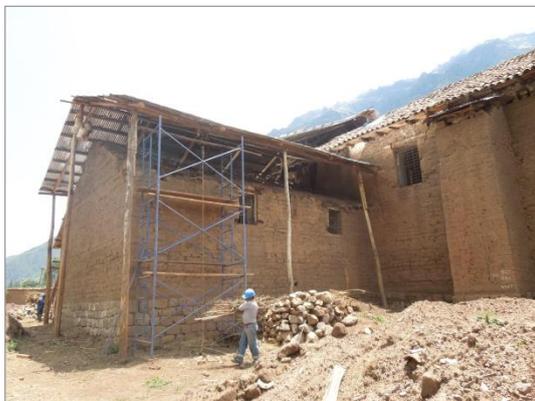
La sobrecimentación se encuentra calzada al 90%. quedando pendiente la calzadura de sobrecimentación en el muro noreste del baptisterio

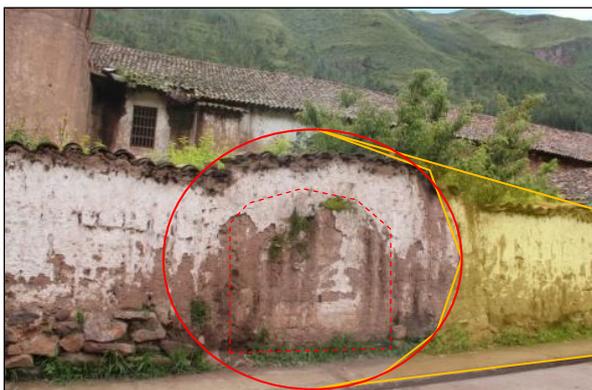
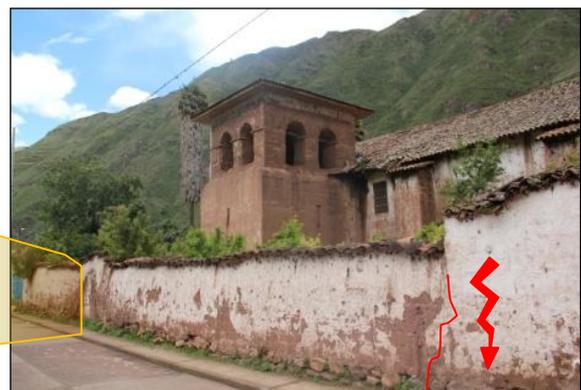
Barda.

Ubicada al frontis del templo el cual se encuentra en mal estado de conservación.

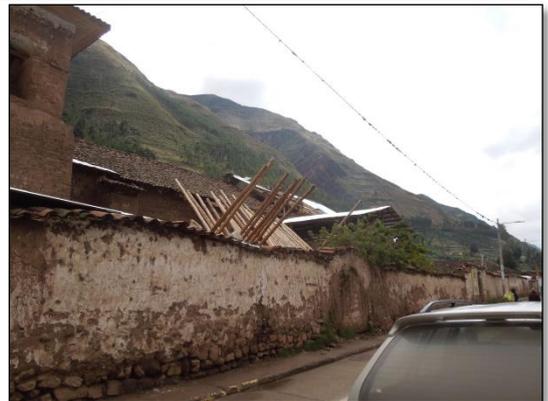
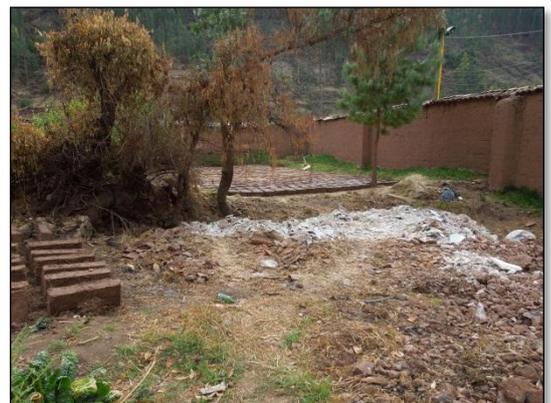
De configuración irregular por la diferencia de alturas del muro, presenta cubiertas de protección de carácter provisional de tejas apoyadas sobre mortero de barro.

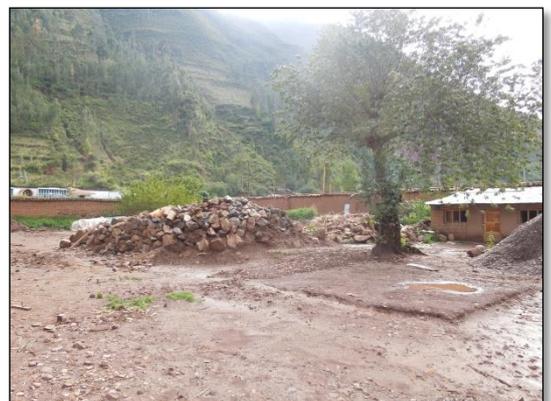
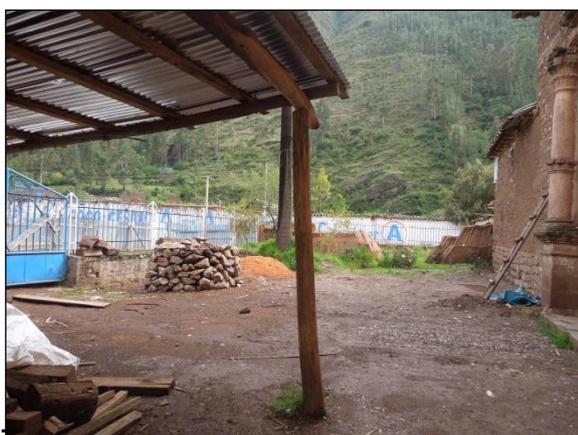
Actualmente los atrios se encuentran con materiales como piedras y tierra asimismo se aprovechó estas áreas ara construir cubiertas de calamina ara proteger la madera.

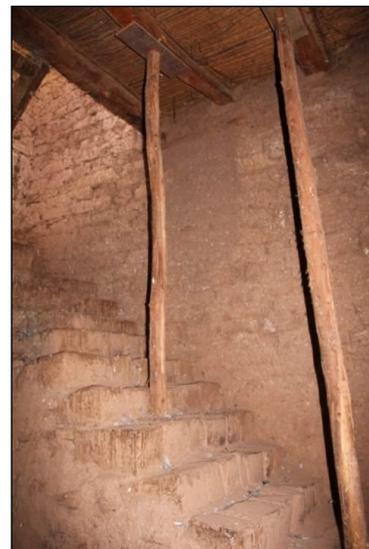
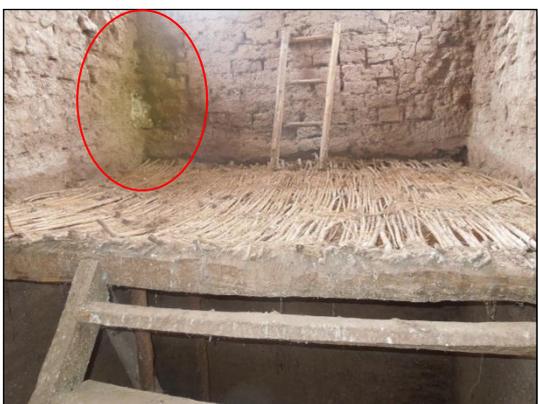
Deterioro y desgaste de unidades de adobe

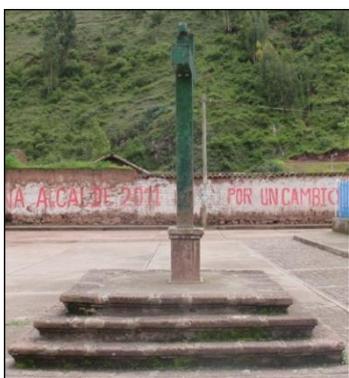
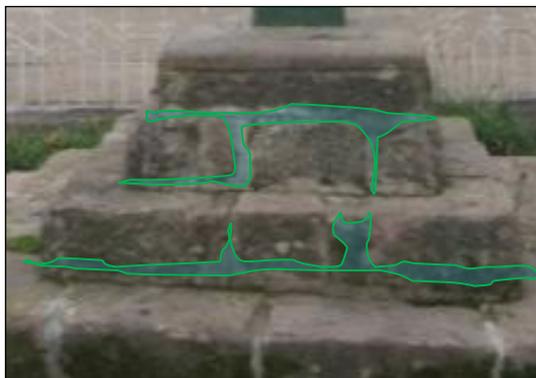
La Cruz de piedra del Templo se encuentra en regular estado de conservación, falta de mantenimiento por exposición a la intemperie y el ataque de litolíquenes. La cruz está cubierta por una capa de pintura la cual amerita mantenimiento y limpieza del material lítico afectado.

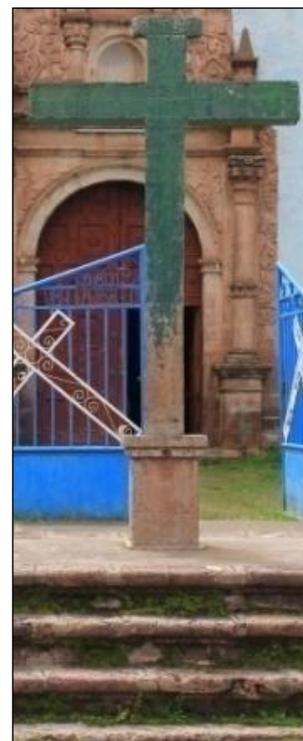
Presenta fracturas en los elementos líticos que conforman las escalinatas que enmarcan la base de la cruz.
Pérdida de emboquillado.

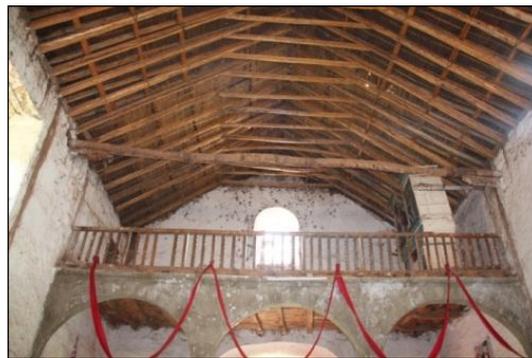
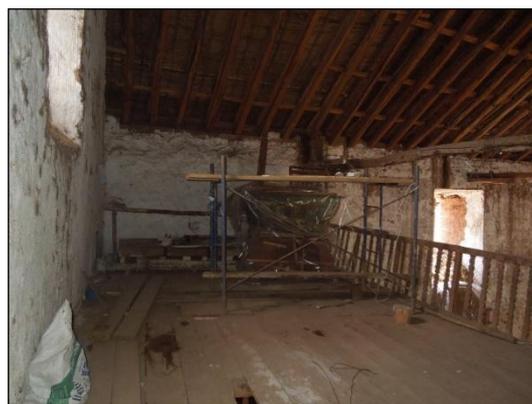
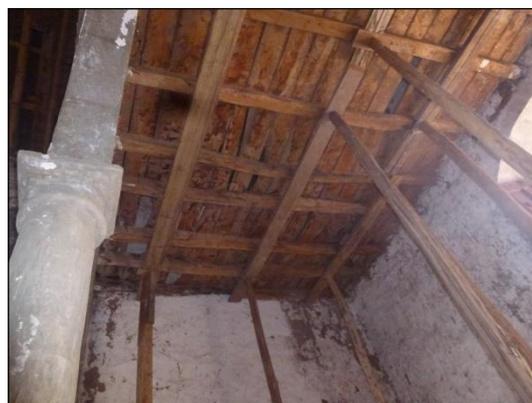
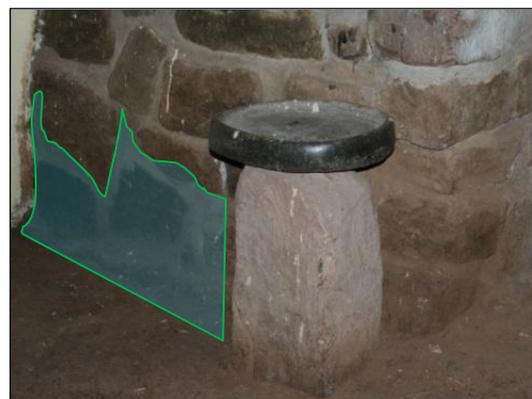
Presentan problemas de fisuras y agrietamiento en encuentro de muros y presencia de humedad en cabecera de muros. Muestra pérdida de podios laterales, evidenciados en los pisos.

Banco de altares laterales de abobe presentan desprendimientos y fisuras, desplomes en esquinas.

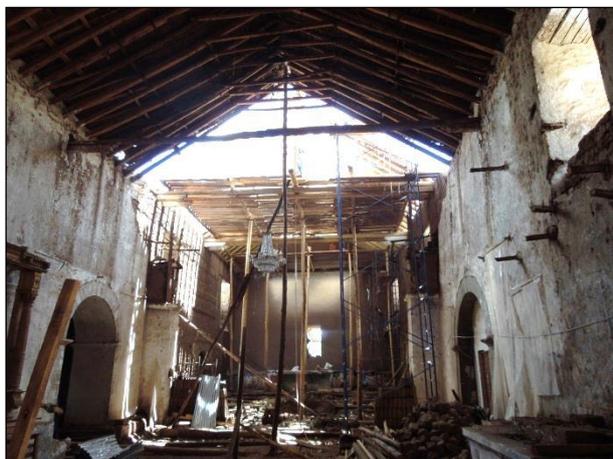
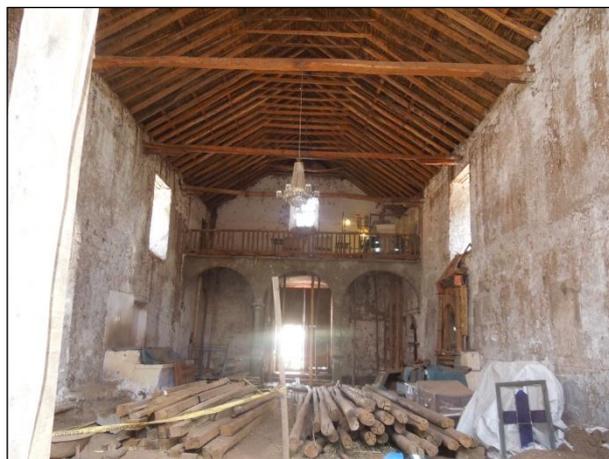
Desprendimiento de empaste de muro, presencia de fisuras y degradación por presencia de humedad en encuentro de muros y esquinas.

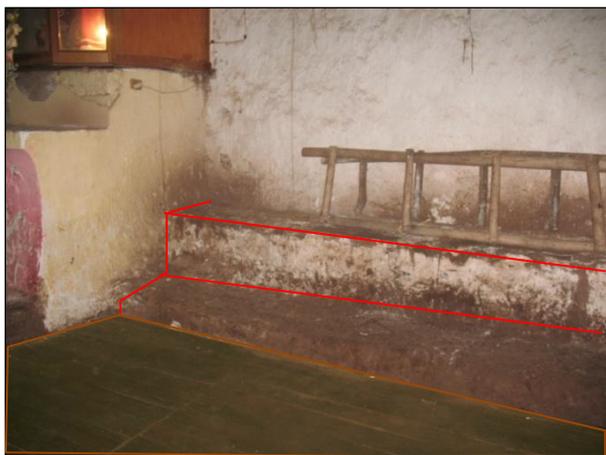
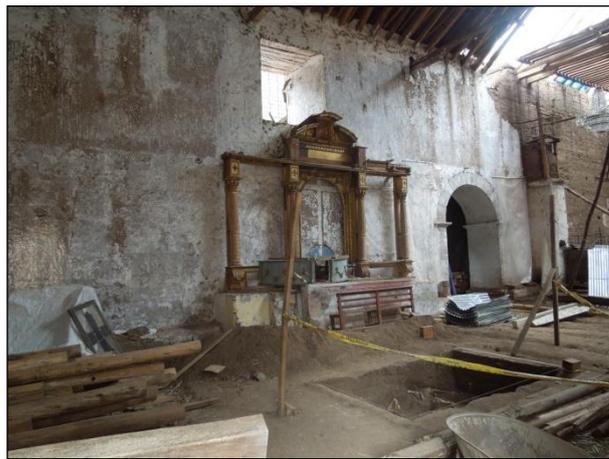
Pisos:

Actualmente el piso de entablado de madera ha sido retirado quedando parte del piso en el sotocoro y en la nave hasta el primer banco

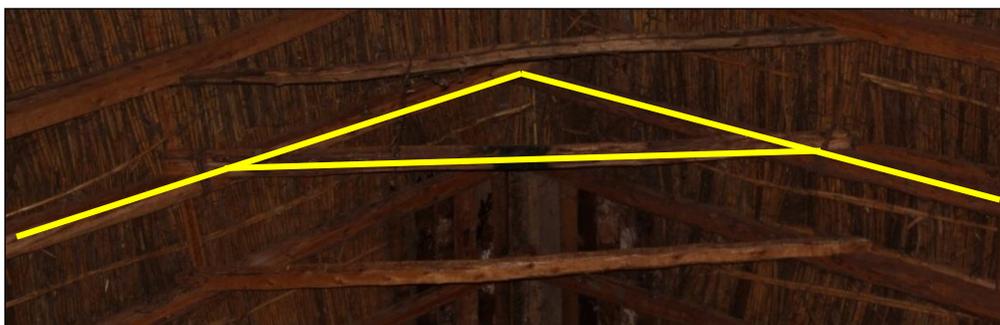
Cubierta.

Presenta un sistema estructural de par y nudillo, tirantes y ménsulas, actualmente se encuentra en mal estado de conservación debido a la presencia de forados y filtraciones de aguas pluviales en encuentro de cabeceras de muro y cumbreras.

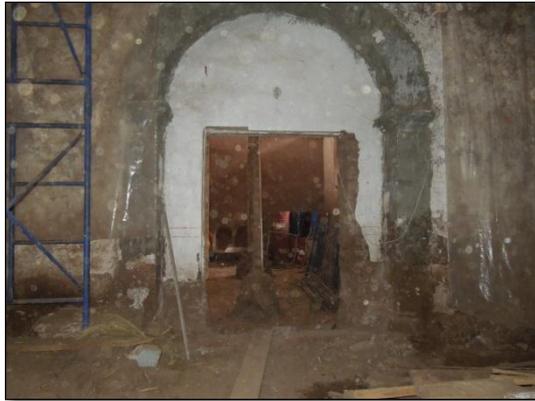
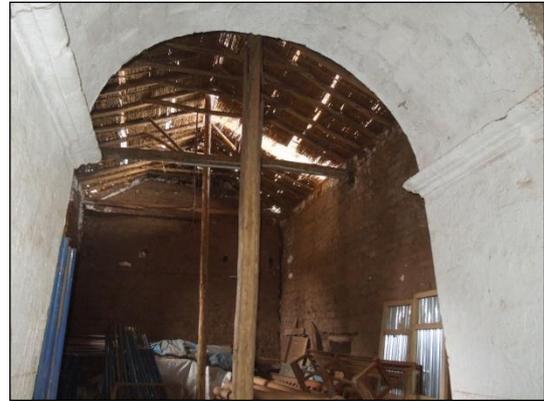
Dentro de la configuración estructural el ambiente alberga los ingresos a las capillas laterales las cuales se hallan en regular estado de conservación los cuales tienen características variables como: el ingreso a la Capilla del Santísimo, cuyo acceso se da a través de un arco de medio punto actualmente tapiada de manera parcial para el acondicionamiento de una puerta de madera rectangular de carácter contemporáneo; asimismo el arco de medio punto de piedra se halla recubierto por un tarrajeo delgado de cemento distorsionando la percepción del material original.

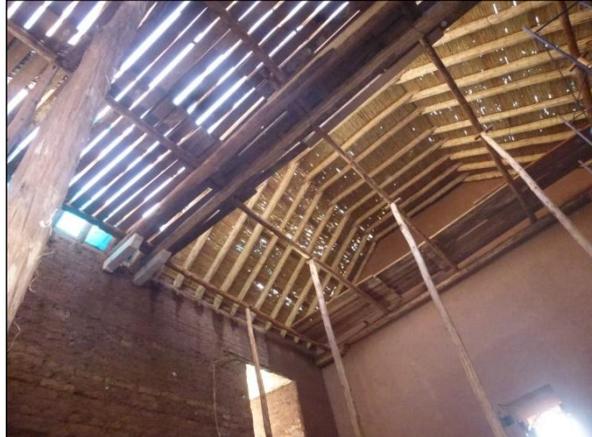
Presbiterio

En buen estado de conservación, se ha retirado la cubierta original, se ha restituido los pares y sobrepares. Así como el encarrizado, de faldones. Los muros laterales han sido embarrados a la altura del banco así como todo el muro testero

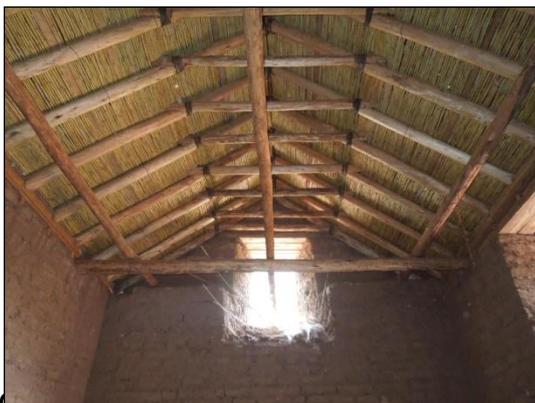
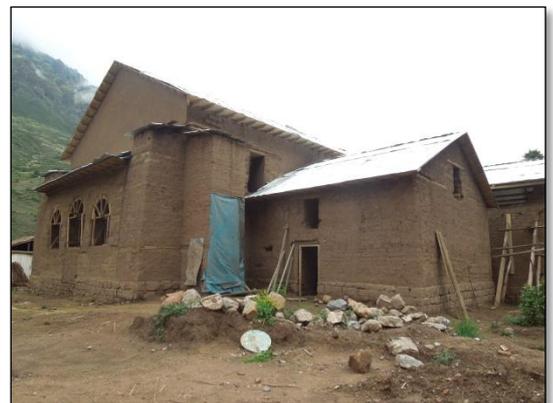
Sacristía

Se encuentra en buen estado de conservación, se han intervenido los muros interior y exteriormente. Se ha restituido los pares, sobreares, encarrizados. Se ha consolidado la sobrecimentación interiormente y se ha calzado exteriormente. Se realizó el cambio de dinteles en los vanos

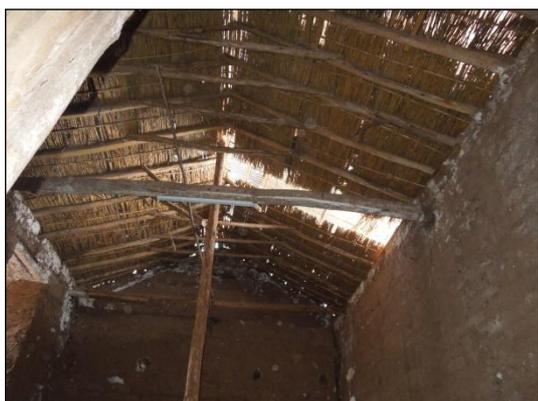
Capilla Virgen Dolorosa, ubicado hacia el muro del evangelio cuya configuración arquitectónica es de forma regular, actualmente se halla en mal estado de conservación.

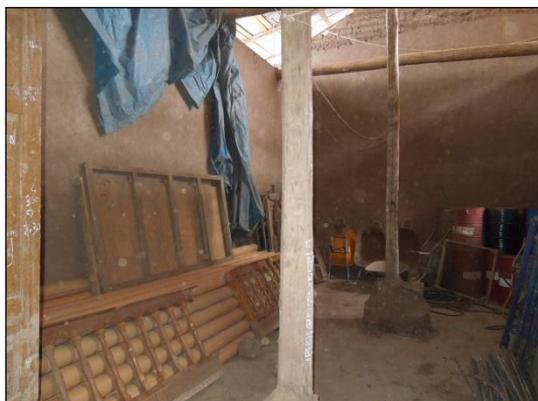
Capilla Lateral de la epístola

Capilla del santísimo; ubicada hacia el muro de la epístola anexa a la contra sacristía, actualmente se ha restituido los muros, vanos, tirantes, queda pendiente la restitución de pares y sobrepares así como toda la estructura del techo. Se encuentra embarrado interior y exteriormente.

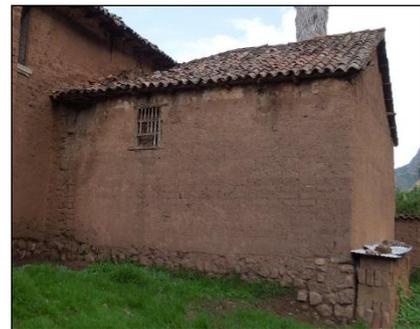
Hacia el interior se verifica el deterioro del maderamen por estar expuesto a la humedad, no presenta cielorraso.

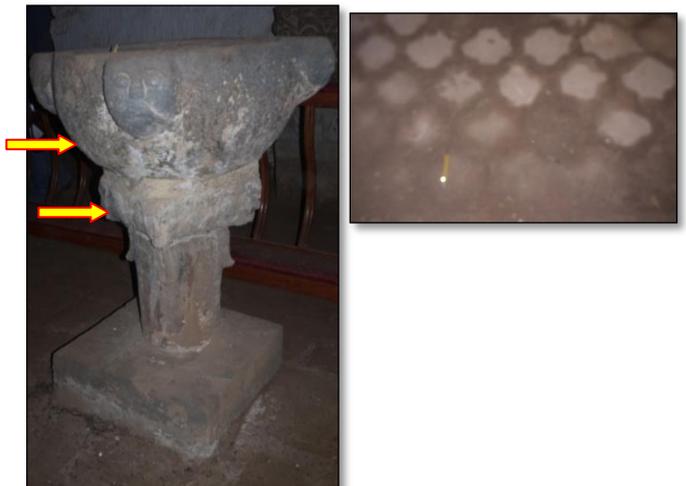
Pisos:

Humedecidos pérdida de porcentaje de aproximadamente 15% de ladrillo pastelero con 0.03 cm de tierra por acumulación de suciedad sobre el piso original.
