### RECUP. DEL MONUMENTO VIRREYNAL RELIGIOSOS CAP SAN LAZARO DE SAN SEBASTIAN

### INFORME ANUAL Y PRELIQUIDACION OBRA RECUP. DEL MONUMENTO VIRREYNAL RELIGIOSOS CAP SAN LAZARO DE SAN SEBASTIAN - 2014

**RECUPERACION DEL MONUMENTO VIRREYNAL RELIGIOSO, CAPILLA SAN LAZARO,  
DISTRITO DE SAN SEBASTIAN - PROVINCIA DE CUSCO REGION CUSCO META-0130**

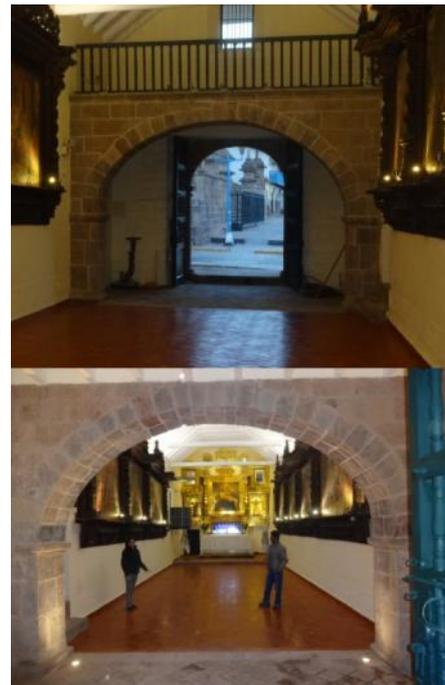
Vistas 01, 02.- sotocoro delimitado por un arco rebajado muros con acabados en pintura calor blanco hueso e iluminación de piso.

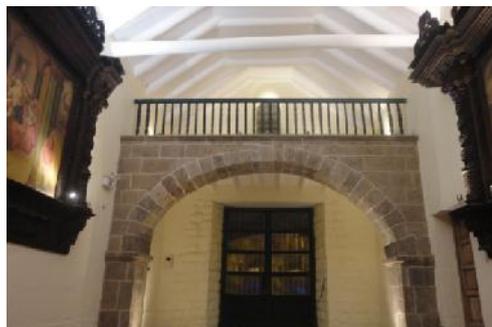
Vista 03.- coro en el nivel superior con iluminación en la parte inferior de muro, balaustra tratada e iluminada.

Coro.- Espacio que se encuentra en la parte superior del sotocoro en este lugar se realiza la restitución del piso de madera, colocación de zocalos de manera y la instalación de redes en los muros para la colocación de luminarias con sus accesorios respectivos, de la misma manera que en el sotocoro se realizó el repintado de los muros de adobe y la limpieza de la balaustrada de madera, el piso del vano de acceso a este espacio se trató con ladrillo pastelero.

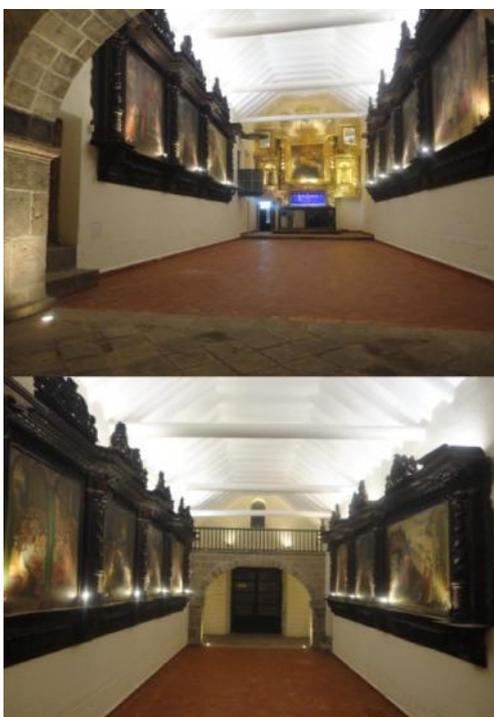
Vistas 04, 05.- La Nave de la Capilla piso de ladrillos pastelero restituido, marquería de madera y lienzos conservados, cubierta restituida al 100%, iluminación indirecta y focalizada

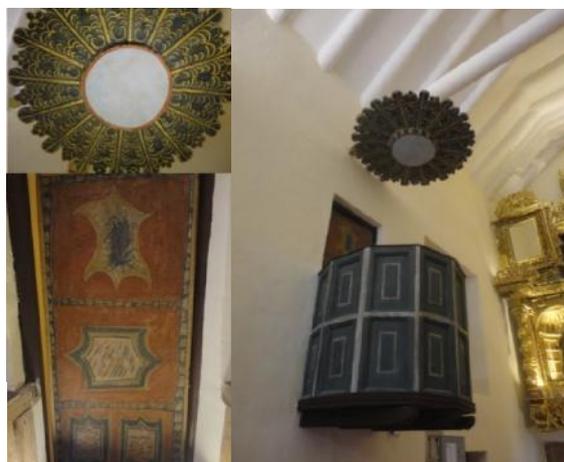
Vistas 06, 07.- Pulpito posterior a la intervención con la conservación de todos los elementos tornavoz, cátedra entre otros.

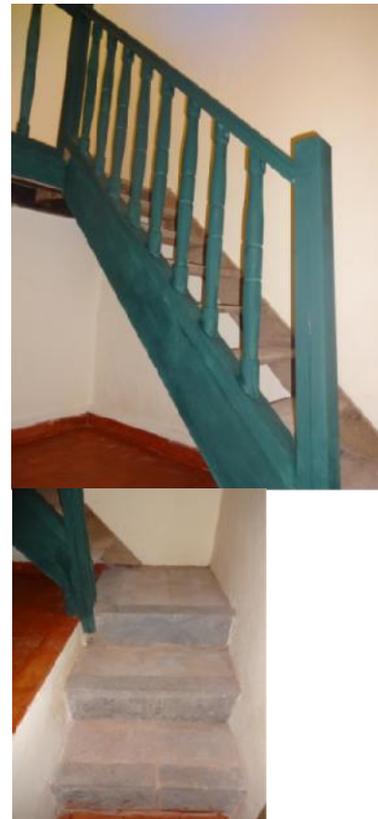
Vistas 10, 11.- Restitución, colocación y tratamiento de balaustre de madera y escalinatas de piedra en el área de acceso al pulpito.

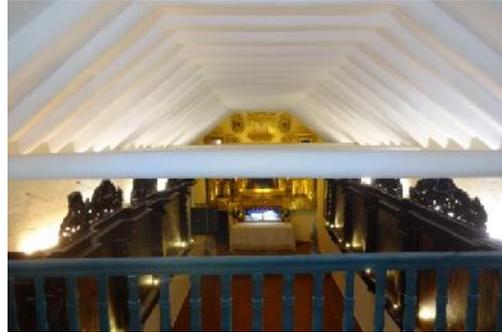
Vista 12.- Interior de la cubierta con la restitución por el sistema par y nudillo desde el muro testero al muro de pies.

- **CUBIERTA-** La cubierta fue modificada y restituida en su totalidad por el sistema par y nudillo, y posterior mente se crea el ameruelo en la parte interior, todos estos elementos revestidos en yeso como: pares, nudillos y tirantes, concluyendo en un acabado de pintura latex blanco; hacia la parte exterior se utiliza el encarrizado como soporte del barro, totora y teja colonial.

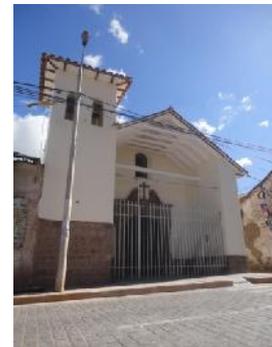
Vista 13.- Torre campanario acabado en pintura latex color hueso, y cambio de la cubierta por la de cuatro aguas.

En la torre se hacen los trabajos de consolidación de piso con vaciado de concreto y aplicación de ocre rojo, para conservar la tipología de las cubiertas en las capillas se realizó la modificación de la caída de de la cubierta de la torre de dos aguas a cuatro aguas.

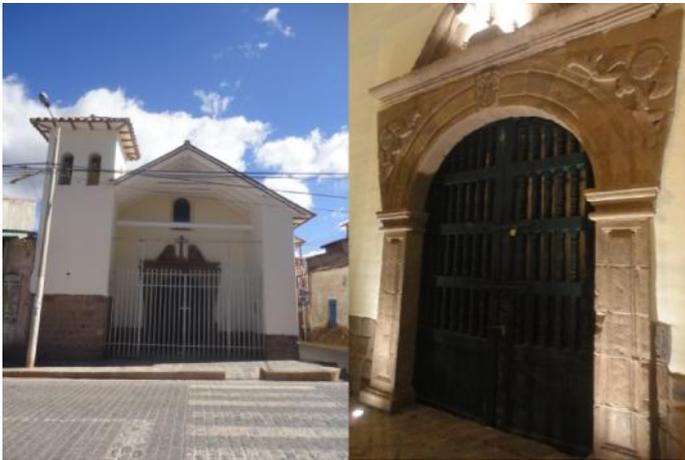
Vistas 14, 15.- Muro de pies concluido en acabado de pintura latex color blanco hueso, portada conservada e iluminada desde el piso y la cornisa.

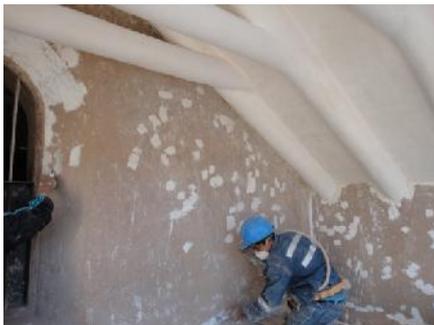
**REVESTIMIENTOS:** El revestimiento en el coro y sotocoro, muros del evangelio y la epístola, así como del exterior de éstos y los muros de pie y testero fue reemplazado por otro nuevo, embarre compuesto por tierra y arcilla en menor cantidad, para un mejor mantenimiento del embarre y protección del mismo se aplica el imprimante y posteriormente la pintura latex de color.

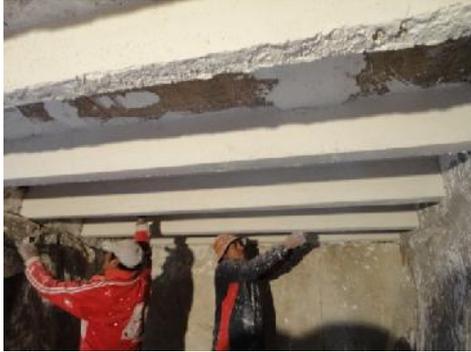
El cielo raso del sotocoro fue forrados con tela de yute y sobre este se realiza el enlucido de yeso debido a que este se encontraba con gran cantidad de hollín producto del incendio y recubierto por aceite quemado para la protección de la madera.

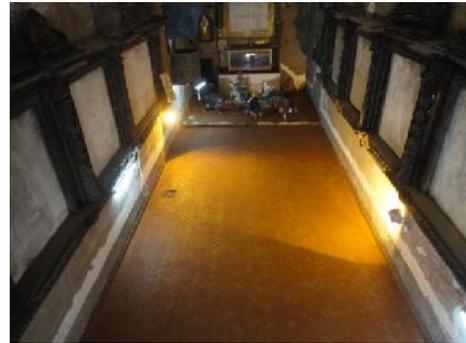
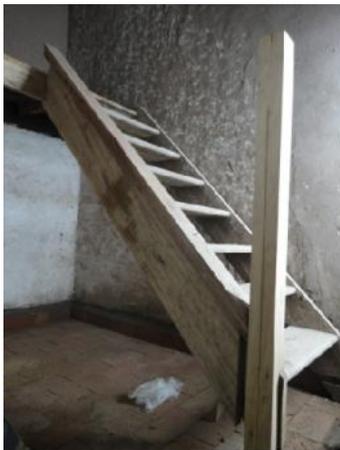
**PISOS:** El piso del sotocoro de piedra fue restituido en algunos sectores por el mismo material, y en el caso de la nave la restitución fue total con el asentado de ladrillo pastelero ya que la madera que se encontró estaba muy deteriorada por la gran cantidad de humedad que por capilaridad vino deteriorando la estructura y lo que existe en su interior.

Así mismo también se restituye el entrepiso del sotocoro y coro de madera y su posterior tratamiento.

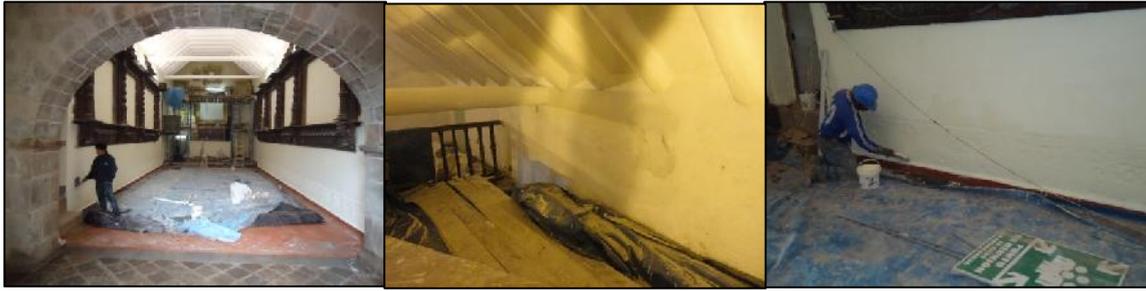
**VISTAS 13, 14, 15.-** Aplicación de Pintura en muros interiores en el lado de la Epístola y del Evangelio, Coro y en el sobre cimierio previo encalado.

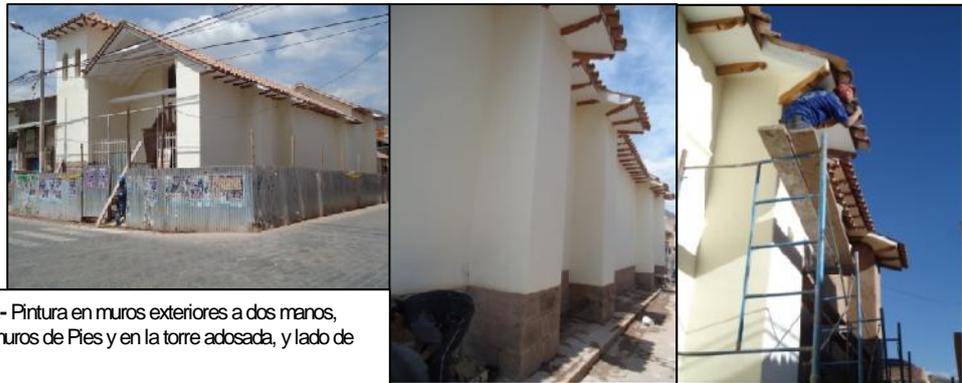
**VISTAS 16, 17, 18.-** Pintura en muros exteriores a dos manos, parte del fachada muros de Pies y en la torre adosada, y lado de la Epístola.

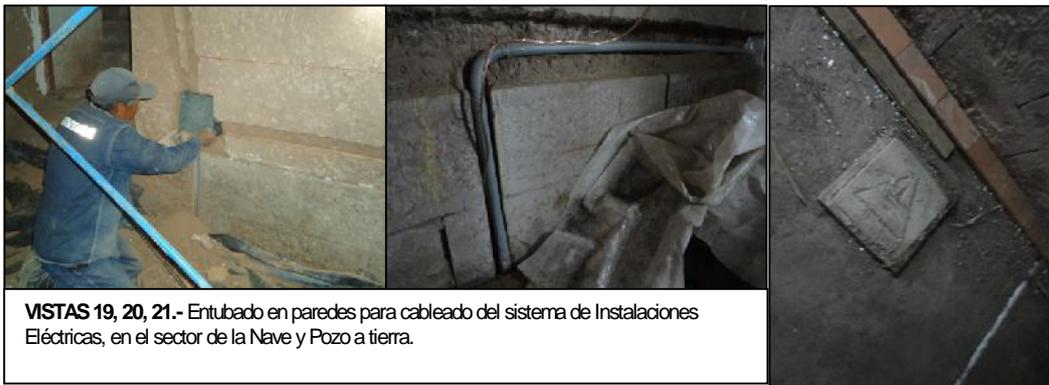
**VISTAS 19, 20, 21.-** Entubado en paredes para cableado del sistema de Instalaciones Eléctricas, en el sector de la Nave y Pozo a tierra.

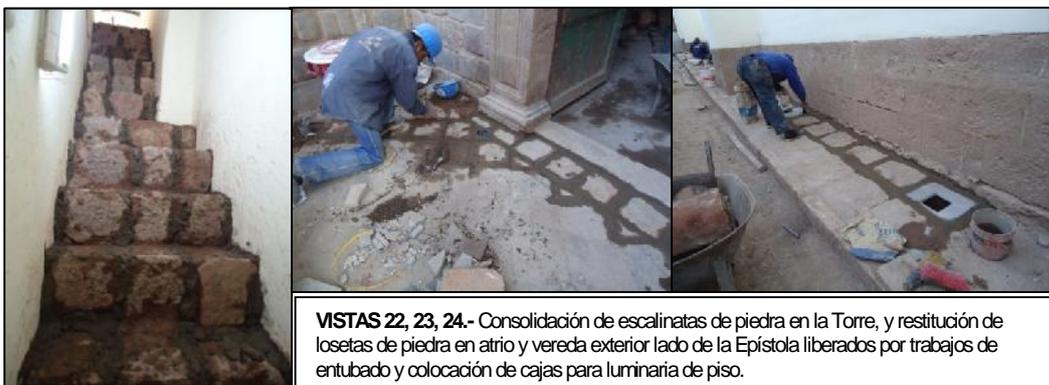
**VISTAS 22, 23, 24.-** Consolidación de escalinatas de piedra en la Torre, y restitución de losetas de piedra en atrio y vereda exterior lado de la Epístola liberados por trabajos de entubado y colocación de cajas para luminaria de piso.

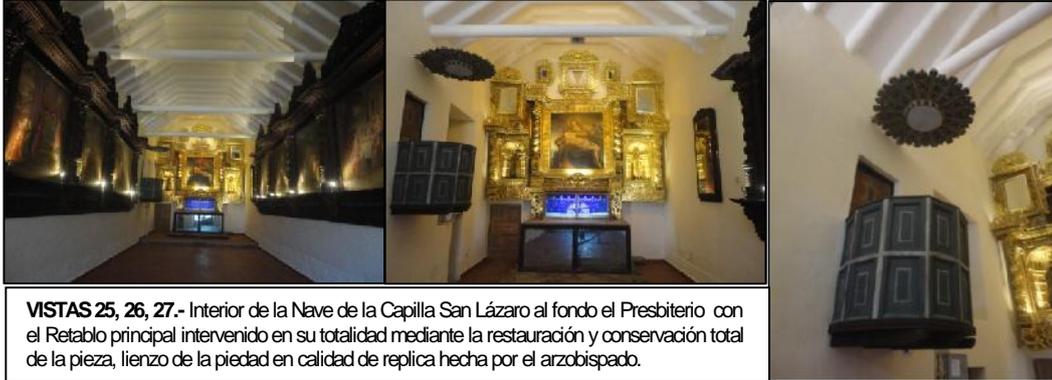
**VISTAS 25, 26, 27.-** Interior de la Nave de la Capilla San Lázaro al fondo el Presbiterio con el Retablo principal intervenido en su totalidad mediante la restauración y conservación total de la pieza, lienzo de la piedad en calidad de replica hecha por el arzobispado.

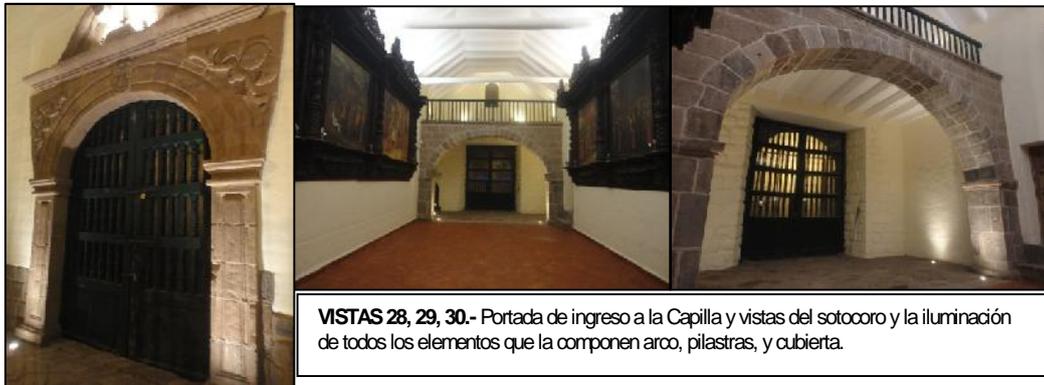
**VISTAS 28, 29, 30.-** Portada de ingreso a la Capilla y vistas del sotocoro y la iluminación de todos los elementos que la componen arco, pilastras, y cubierta.

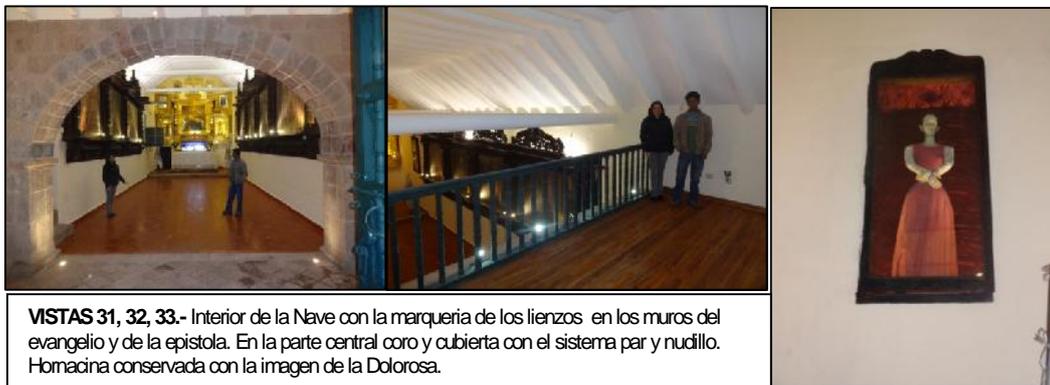
**VISTAS 31, 32, 33.-** Interior de la Nave con la marquería de los lienzos en los muros del evangelio y de la epistola. En la parte central coro y cubierta con el sistema par y nudillo. Homacina conservada con la imagen de la Dolorosa.

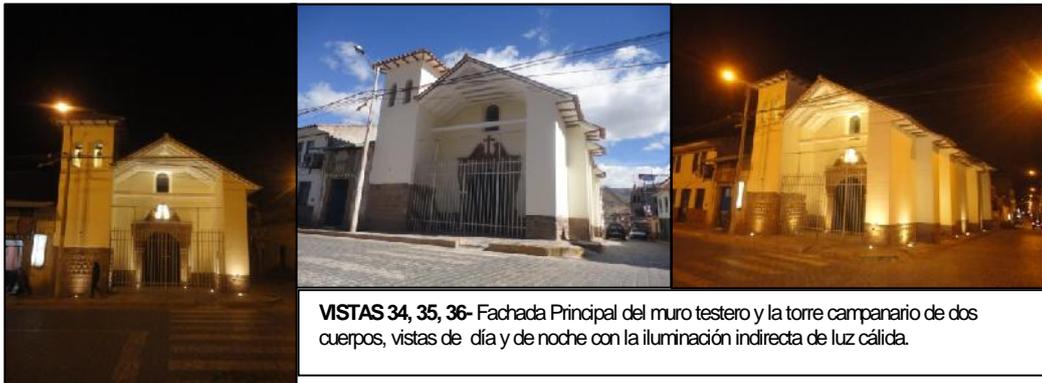
**VISTAS 34, 35, 36.-** Fachada Principal del muro testero y la torre campanario de dos cuerpos, vistas de día y de noche con la iluminación indirecta de luz cálida.
