# MINISTERIO DE CULTURA CUSCO

## INFORME ANUAL DE OBRA 2014

### PRE LIQUIDACION

*OBRA: RESTAURACIÓN Y PUESTA EN VALOR DEL  
M·PRE ·H· DEL PARQUE ARQUEOLOGICO DE TIPON  
SECTOR PUKARA ALTO (meta - 024)*

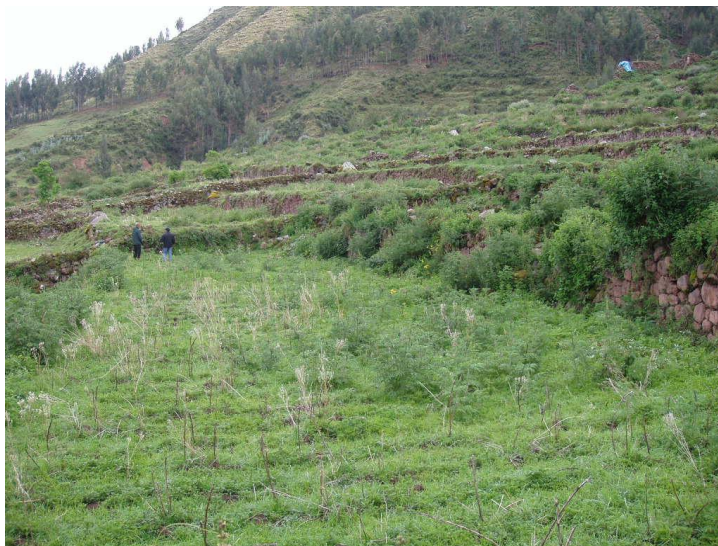
ANDEN X.- El muro de contención de este andén que presenta un desarrollo en "L" es bastante largo, cuya altura promedio es de 2.30 mts aproximadamente del cual los dos tercios mantiene el muro original y el tercio superior ha sufrido el colapso del muro habiéndose restituido en forma precaria en unos casos reutilizando los elementos líticos y en otros con material nuevo, esta restitución es temporal y está hecha a manera de una pirca., La cabecera de muros no está tratada, filtrando el agua de lluvias deteriorando el interior de los muros (núcleo).

con segmentos originales, en buen estado, otros pandeados y un gran porcentaje sobre todo en las cabeceras de muros donde el muro original ha colapsado, se aprecia que ha sido restituido en forma precaria, la altura promedio de este muro es de 2.30 mts. Se puede apreciar además que los niveles y acabados de la superficie de la plataforma del andén han sido alteradas, se han modificado, por el incremento en la altura del nivel original.

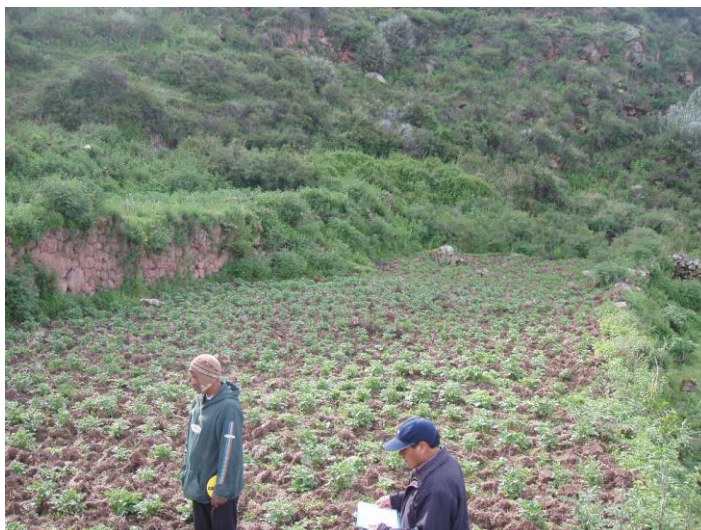
ANDEN XIV.- El muro de contención tiene en su desarrollo segmentos colapsados, de este andén se encuentra en mal estado de conservación el encuentro con el muro de contención lateral del andén XI ha colapsado en una

longitud de 1.6 mts, el resto del muro presenta segmentos originales de aparejo simple y concertado, segmentos de muro originales en mal estado con pérdida de adherencia del mortero, segmentos de muro pandeados también se puede observar que al pie del muro en el último tramo existe restos de tierra y piedras producto del colapsamiento de la cabecera de muros. En un 40% del muro existen vegetación que sube desde el piso hasta la parte superior, esta vegetación muchas veces penetra

hasta el núcleo del muro y deteriorar el mortero, penetrando en el hasta aflojar las piedras y producir el colapsamiento del paramento.

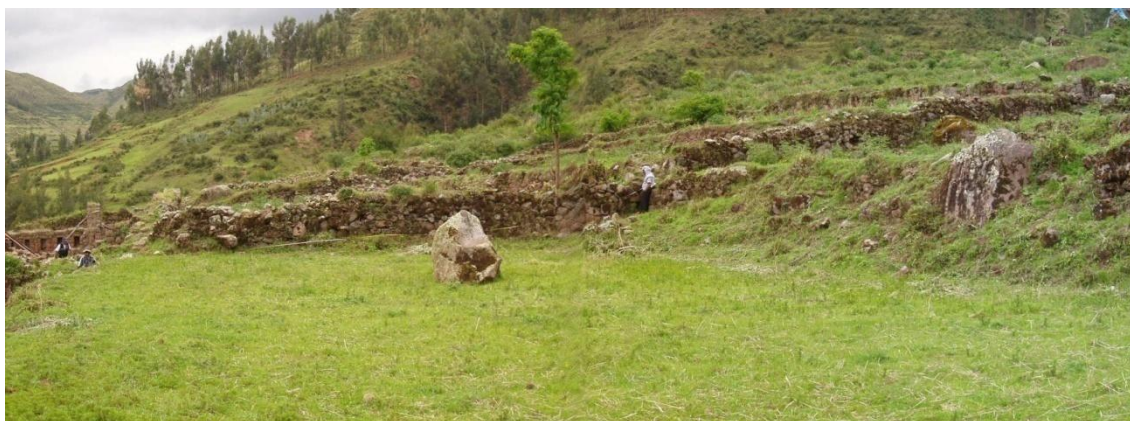
ANDEN XI.- Con características similares al anterior andén, conserva el 40 % del muro original el resto ha colapsado o ha sido restituido con material nuevo y reutilizando el material colapsado, en toda la longitud del andén al pie del muro se encuentra el material colapsado cubierto de tierra.

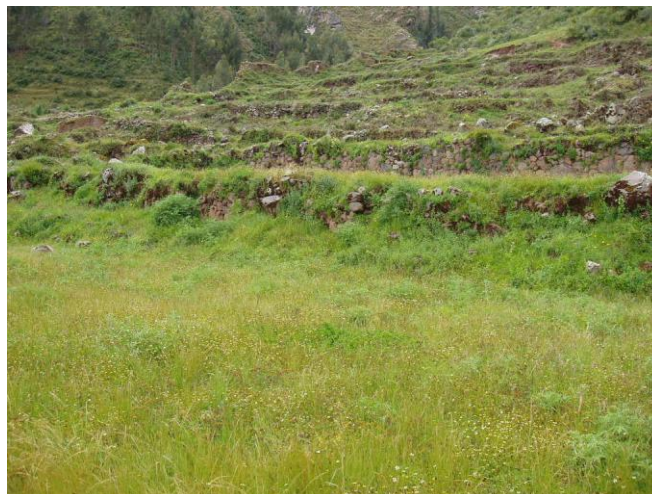
ANDEN XIX.- Con sección similar al andén 11, de forma rectangular dimensiones de 31.23 MTS x 21.03 MTS, con dos muros de contención el

longitudinal construido en piedra con aparejo concertado del tipo celular trabajado con piedras grandes de 0.35 x 0.45 mts aproximadamente esta dimensión se incrementa ligeramente en las piedras de la base, se aprecia que en tres tramos ha colapsado parte del muro, uno de los segmentos al inicio del muro, donde posiblemente se ubicaba el canal de piedra vertical, donde además se encuentra un piedra muy grande de aproximadamente 1.50 x 1.4 mts que aparentemente proviene de un desplazamiento del cerro, al extremo opuesto finalizando el muro se aprecia que

se ha perdido parte del muro de contención es posible que este haya sido desmontado a propósito para conformar el sendero peatonal por donde transitan las personas que viven en este sector.

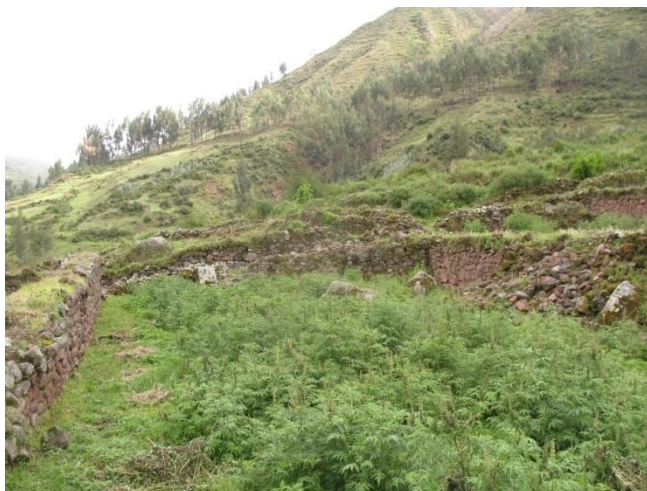
ANDEN XII.- Este andén mantiene las dimensiones y disposición originales, en su plataforma cuya superficie es regular, por el lado sur limita con los recintos ubicados en esta plataforma, teniendo la función de muros de contención los muros de dos recintos, cuya altura sobrepasa el nivel de piso del andén XII, el otro muro de contención ubicado en el lado este, que separa del andén XI, está conformado por un muro de de piedra, bastante alterado, con áreas grandes colapsadas y restituidas provisionalmente, la esquina colindante con el andén XI y IX, ha perdido parte de sus elementos líticos, mientras que el resto, casi el 75% ha colapsado habiéndose restituido con las piedras originales, a modo de un pircado, solo existe pequeño segmento en la base y al final cuyo muro es original de aparejo concertado, en mal estado con sus elementos líticos aflojados.

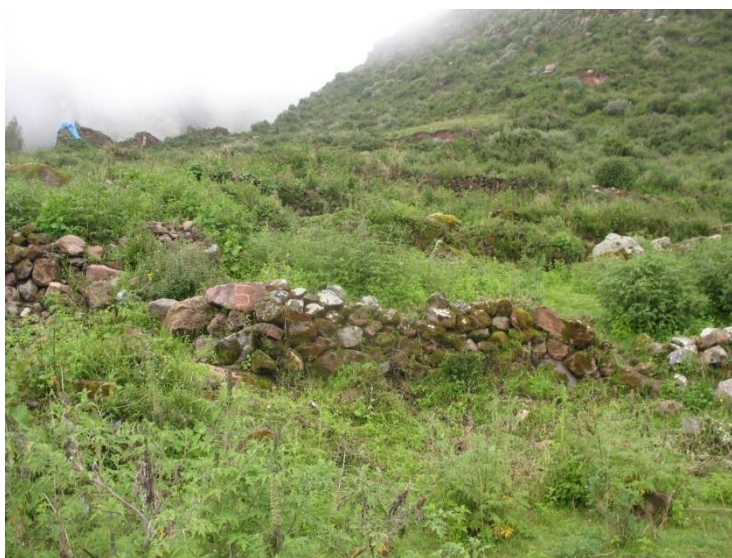
ANDEN XXIV.- Este andén ha sufrido modificaciones en su distribución original, el muro de contención del andén superior, se ha construido con piedra pircadas que invade el espacio original, de tal manera que se ha ampliado el andén superior siguiendo una disposición curva, reduciendo la superficie del andén 5, así mismo ha sido alterada la superficie, la misma que actualmente es bastante irregular, con pendientes pequeñas a partir de la mitad de este andén, a partir de este andén la configuración espacial se ha perdido, posiblemente se haya producido un deslizamiento del cerro desde la parte superior cubriendo gran parte de los andenes superiores especialmente de aquellos que se encuentran pegados al cerro, cuya superficie ha sido modificada

alterando la topografía y el escalonamiento de este sector. El muro de contención del andén superior se ha perdido quedan algunas evidencias, sobre las cuales se ha construido un muro pircado, con carácter provisional, con lo que ha perdido la conformación espacial del conjunto.

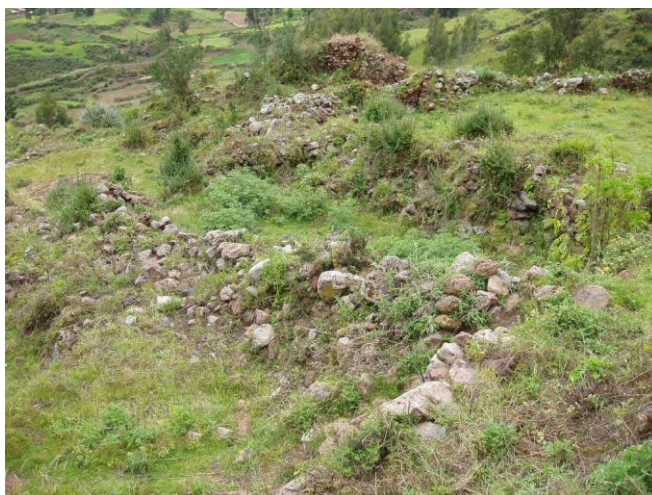
ANDEN XXXIII.- Este andén es el que mayor modificación presenta, en el se han construido ambientes generándose tres niveles de pisos, con tres plataformas, así mismo se tiene un área con una pendiente de 9 a 10% que sirve como sendero por donde se circula para pasar de un andén a otro, estos ambientes posiblemente se hayan construido como pernoche de animales el siglo pasado, alterando la morfología del sector, consecuencia de ello y por el abandono existente ha crecido vegetación en toda el área, lo que viene afectando los muros de contención del lado sur, El muro de contención de desarrollo irregular pircado en mal estado desarmar armar explorar, el muro de la muralla con el núcleo a la vista en mal estado de conservación.

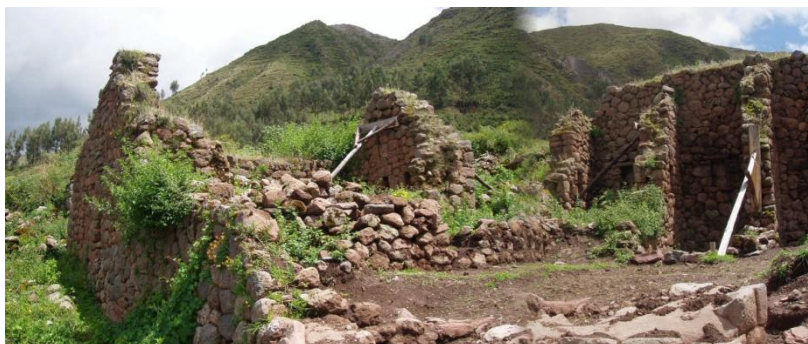
Este conjunto de recintos se encuentran emplazados en un andén con dos niveles, el recinto 5 se encuentra en regular y mal estado, presenta los muros este colapsado con restos en la base, el muro oeste en regular estado, con la cabecera de muro con las piedras aflojadas requiere recomponerse, los muros norte y sur están con riesgo de colapsar han perdido plomada y adherencia en el mortero deber ser recompuestos en toda el área,

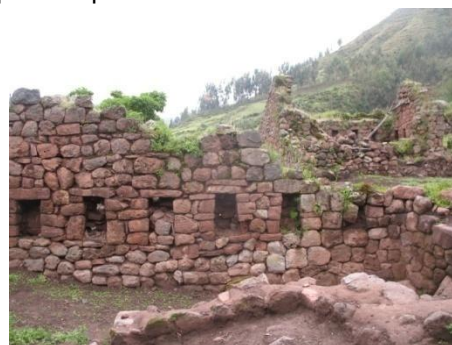
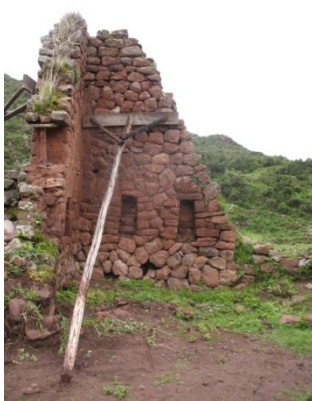
El recinto 7 el muro norte se encuentra en regular estado, solo requiere intervenir la parte superior que presenta desplome y corre el riesgo de desplomarse, el muro oeste de menor altura, se encuentra con el mortero disgregado pro la humedad requiere recomponerse, el muro sur es que mayor daño presenta ha colapsado una parte de él y casi el 50% restante requiere ser recompuesto.

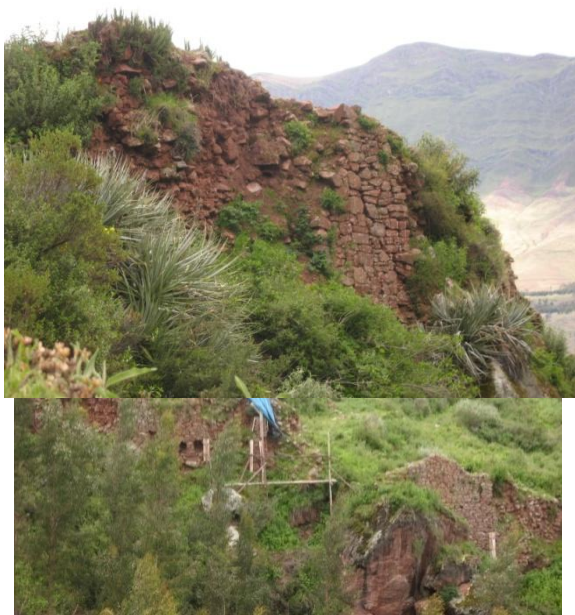
**MURALLA.-** La muralla se encuentra en mal estado de conservación, se ha perdido casi el 85%, de sus estructura, quedando solo el núcleo en casi toda la muralla los segmentos que conservan las caras externas del muro están ubicadas adyacentes a los andenes XXXVIII, XXXIX, XL, y representan

porcentajes pequeños, mientras que la cara interior del muro original, solo quedan restos originales en la base cubiertos de desmonte y piedras producto del colapsamiento del muro, la parte superior de esta cara del muro se observa restos del núcleo únicamente, variando la altura por sectores, en los andenes XXXVIII, XXXIX, XL es donde se ha conservado la altura original, a partir de estos andenes hacia abajo la muralla presenta una altura más pequeña, con un promedio de 1.9 a 2.50 mts. Es necesario indicar que la sección original de la muralla no se evidencia en forma clara en ninguno de los puntos de su recorrido, pues en casi toda su extensión existen áreas colapsadas y otras cubiertas con escombros lo que no permite determinar con exactitud su sección, así mismo no quedan restos originales del acabado en las cabeceras del muro.
