INFORME ANUAL DE PRE LIQUIDACIÓN 2015

RECUPERACION DE MONUMENTO VIRREINAL RELIGIOSO, TEMPLO SAN JUAN BAUTISTA-
DISTRITO DE COLTA - PROVINCIA DE PAUCAR DEL SARA SARA – DEPARTAMENTO DE AYACUCHO

INFORME DE PRELIQUIDACIÓN 2015

**COMPONENTE CONSERVACION Y RESTAURACION DE LOS ELEMENTOS ARTISTICOS,
ARQUITECTONICOS Y BIENES CULTURALES MUEBLES (Obras de Arte).**

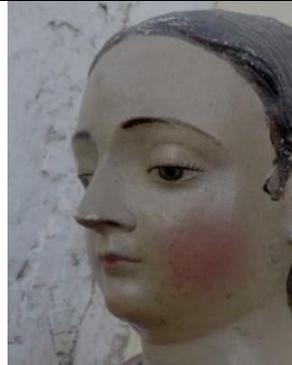
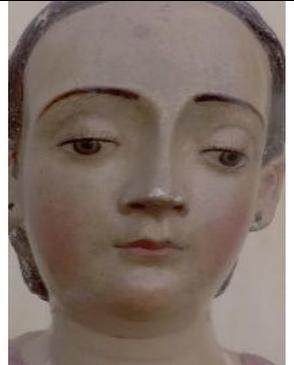
Empaste y Repinte en el Rostro

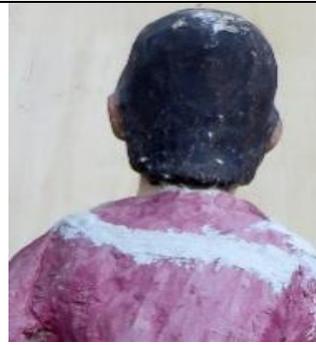
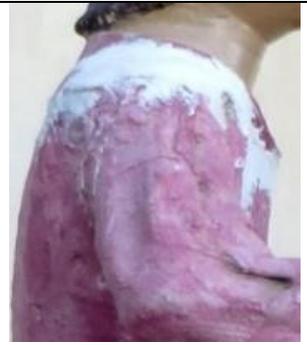
Empastes y Enlienzados en el Hombro y Espalda

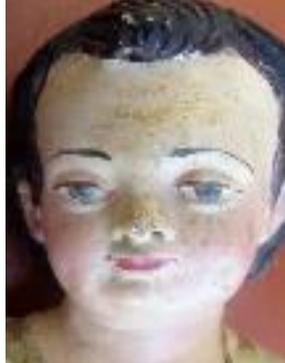
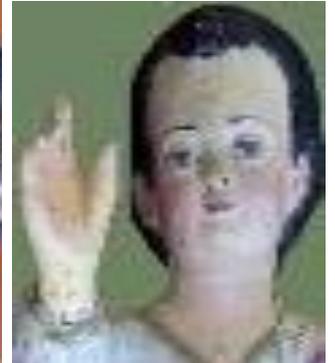
Empaste y Repinte en el Rostro

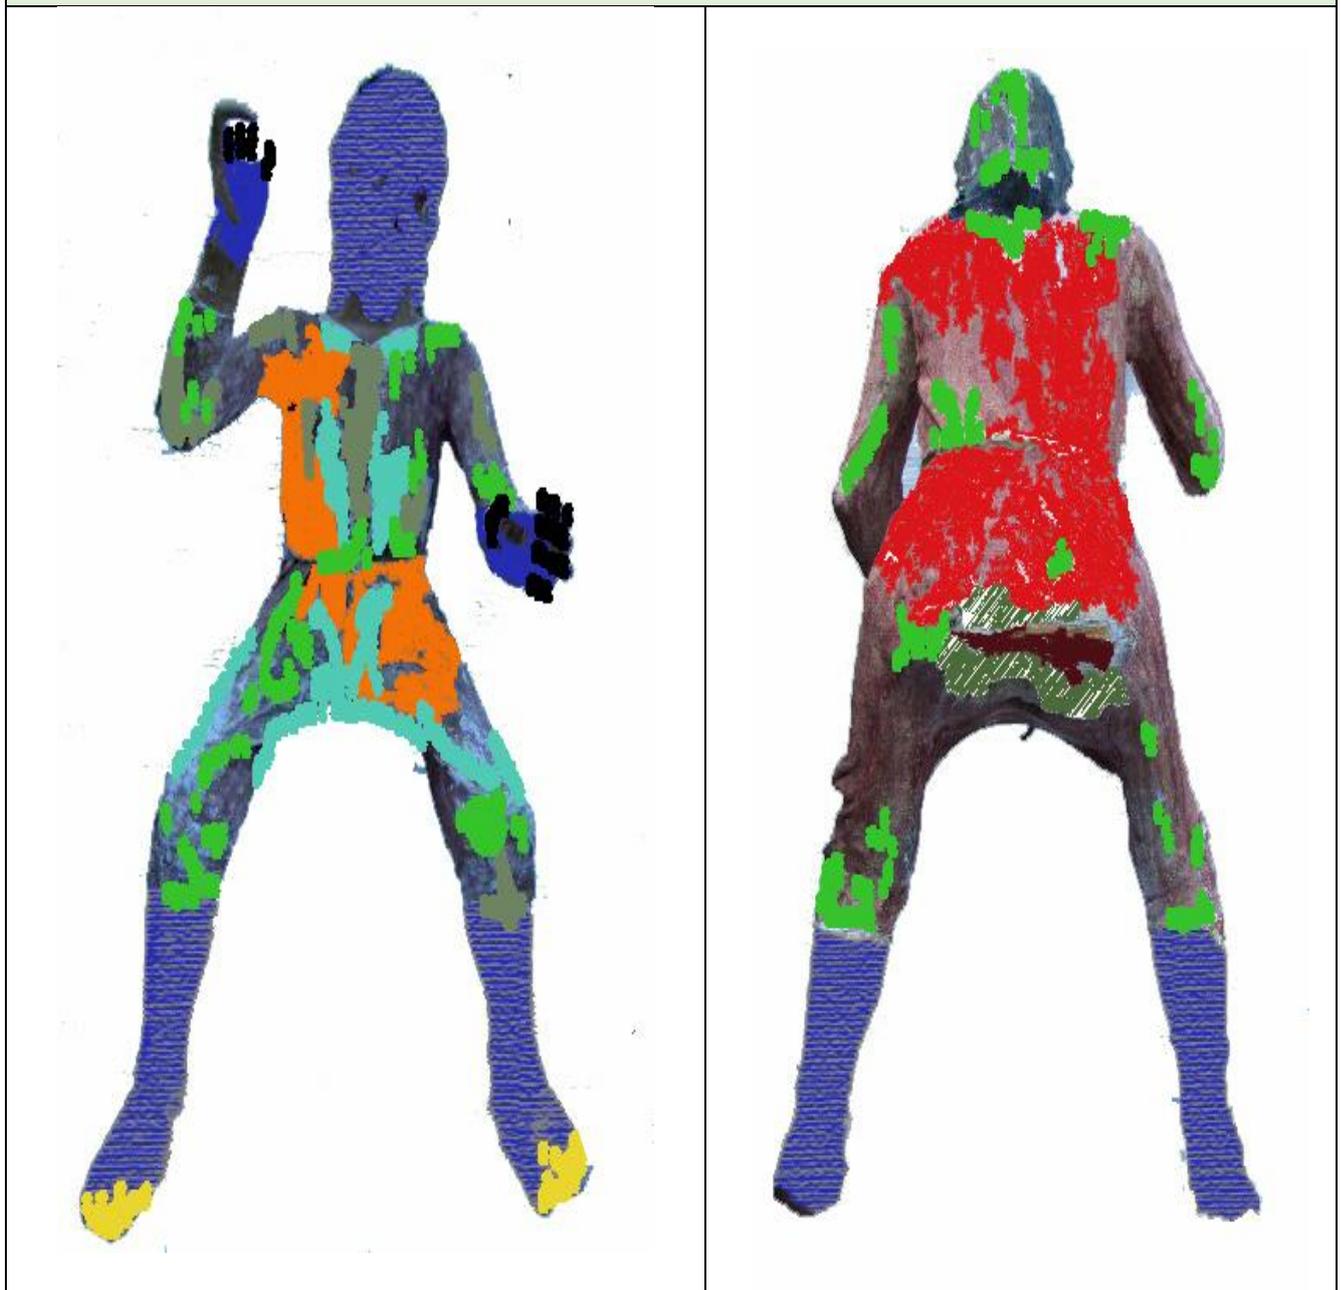
PERDIDA DE CAPA PICTORICA
	OXIDACION DE SUPERFICIE PICTORICA O BARNIZ DE PROTECCION
	PERDIDA DE RIGIDEZ – TELA ENCOLADA
	PERDIDA DE BASE DE PREPARACION
	EVIDENCIA DE REPINTE
	PRESENCIA DE EMPASTE O ENLIENZADO
	PERDIDA DE TONALIDAD ORIGINAL
	PERDIDA DE SOPORTE
	PIEZAS NO ORIGINALES O AUSENCIA DE PIEZAS

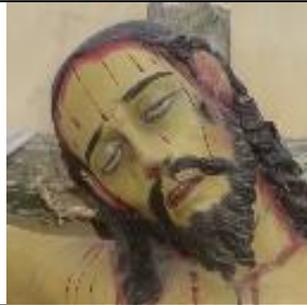
Repinte en el Rostro y Mala Intervención Anterior

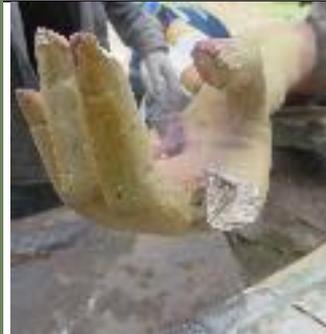
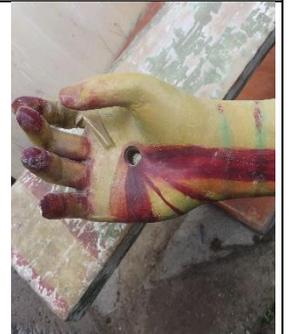
Las Manos no están Realizados Anatómicamente

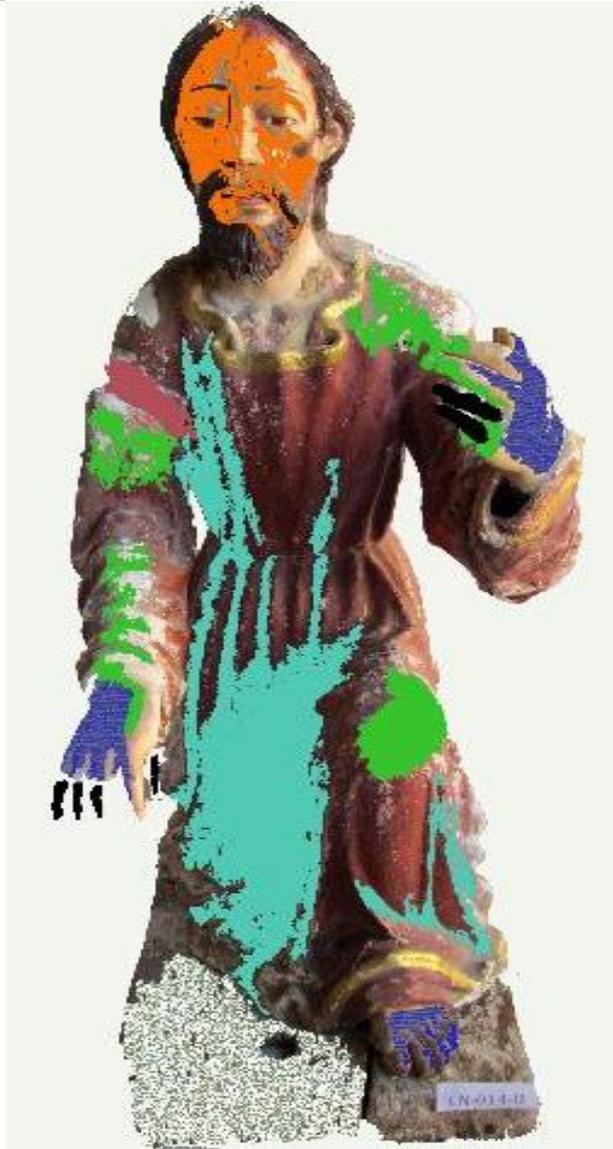
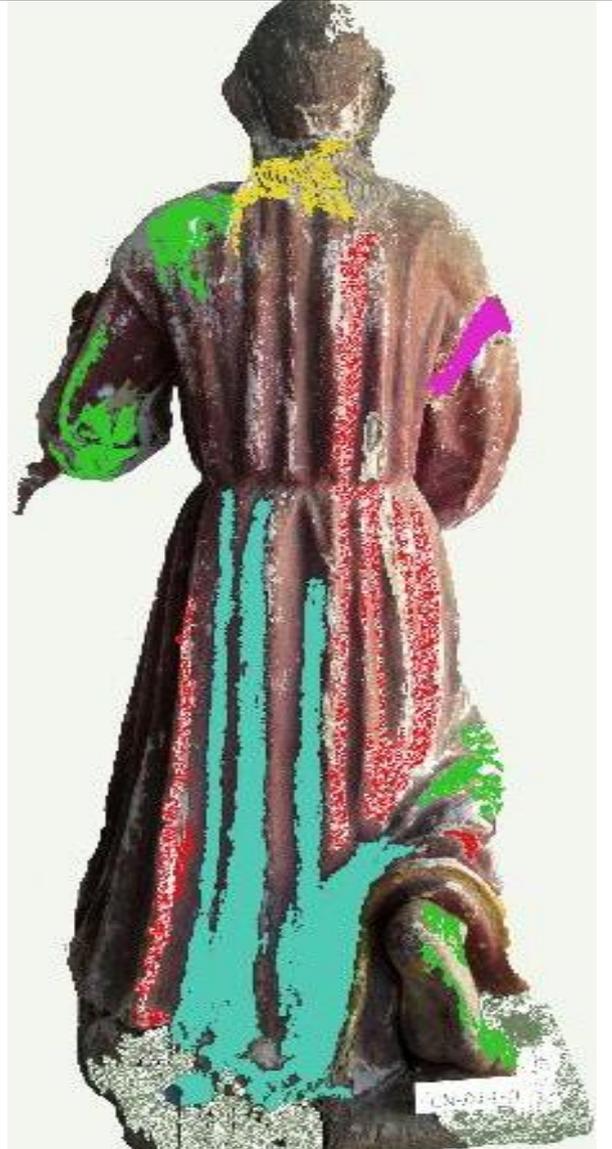
EVIDENCIA DE REPINTE
	PERDIDA DE RIGIDEZ – TELA ENCOLADA
	PERDIDA DE CAPA PICTORICA
	PERDIDA DE CAPBASE DE PRERACION
	OXIDACION DE SUPERFICIE PICTORICA O CAPABARNIZ DE PROTECCION
	PERDIDA DE INTENSIDAD DE COLORACION
	GRIETAS PROFUNDAS
	PRESENCIA DE EMPASTADO O ENLIENZADO
	PIEZAS NO ORIGINALES / AUSENCIA DE PIEZAS

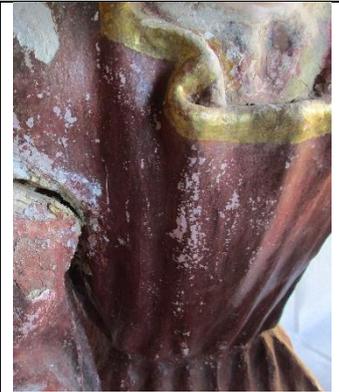
CN-014-II

Fractura en los Brazo Izquierdo

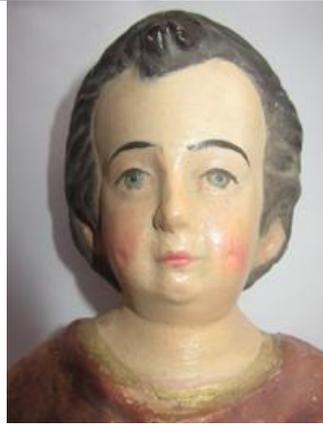
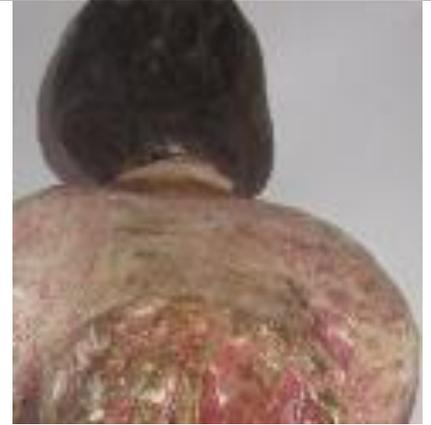
Repinte en el Rostro Repinte en el Rostro Ropaje

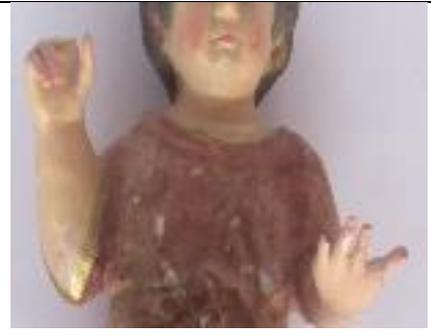
Perdida de Dedos en Ambas Manos

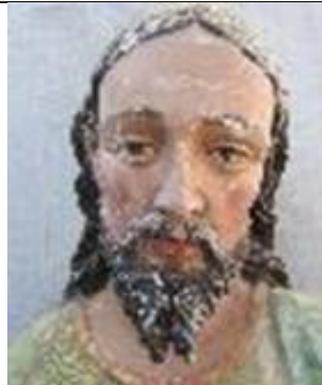
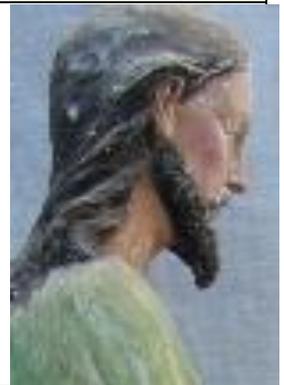
Repinte en la Policromía del Rostro

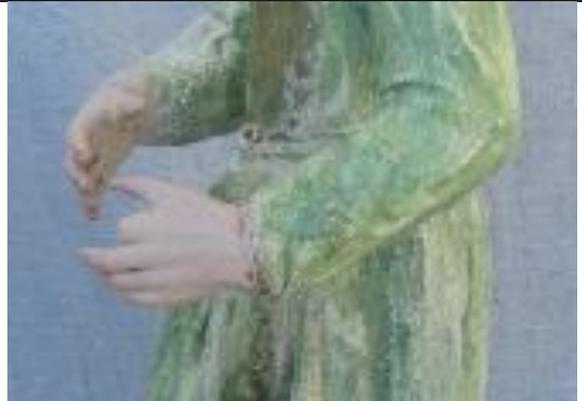
Evidencia de Perdida de Dedos y Repinte

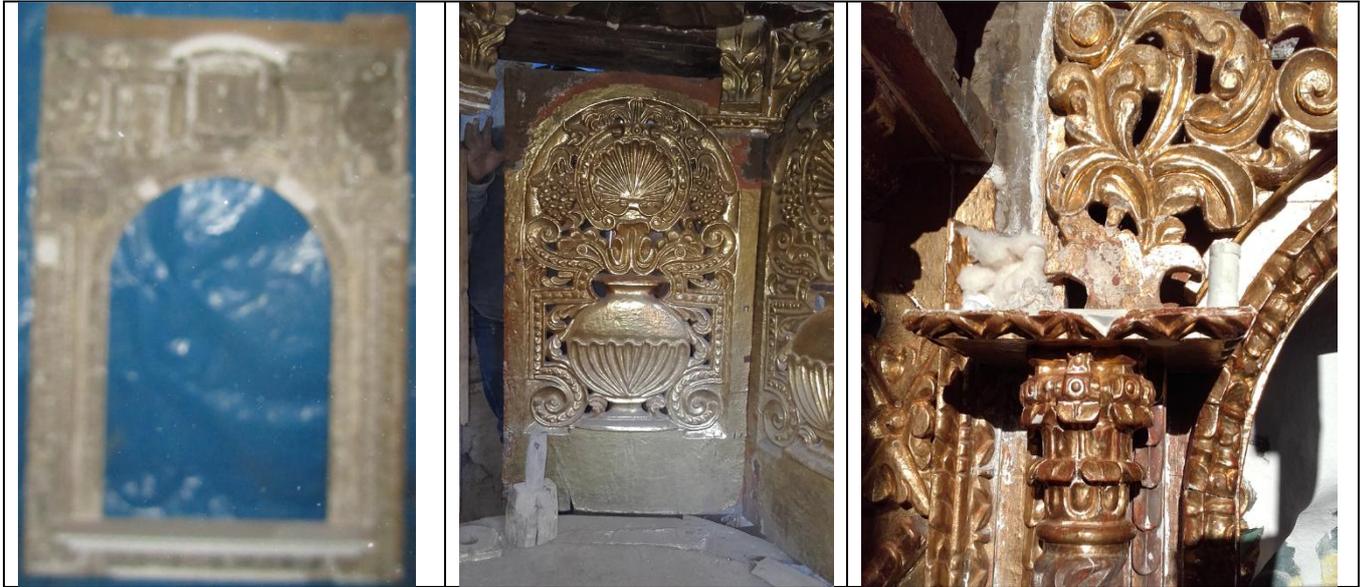
Detalle de Estado de Conservación Intervenido

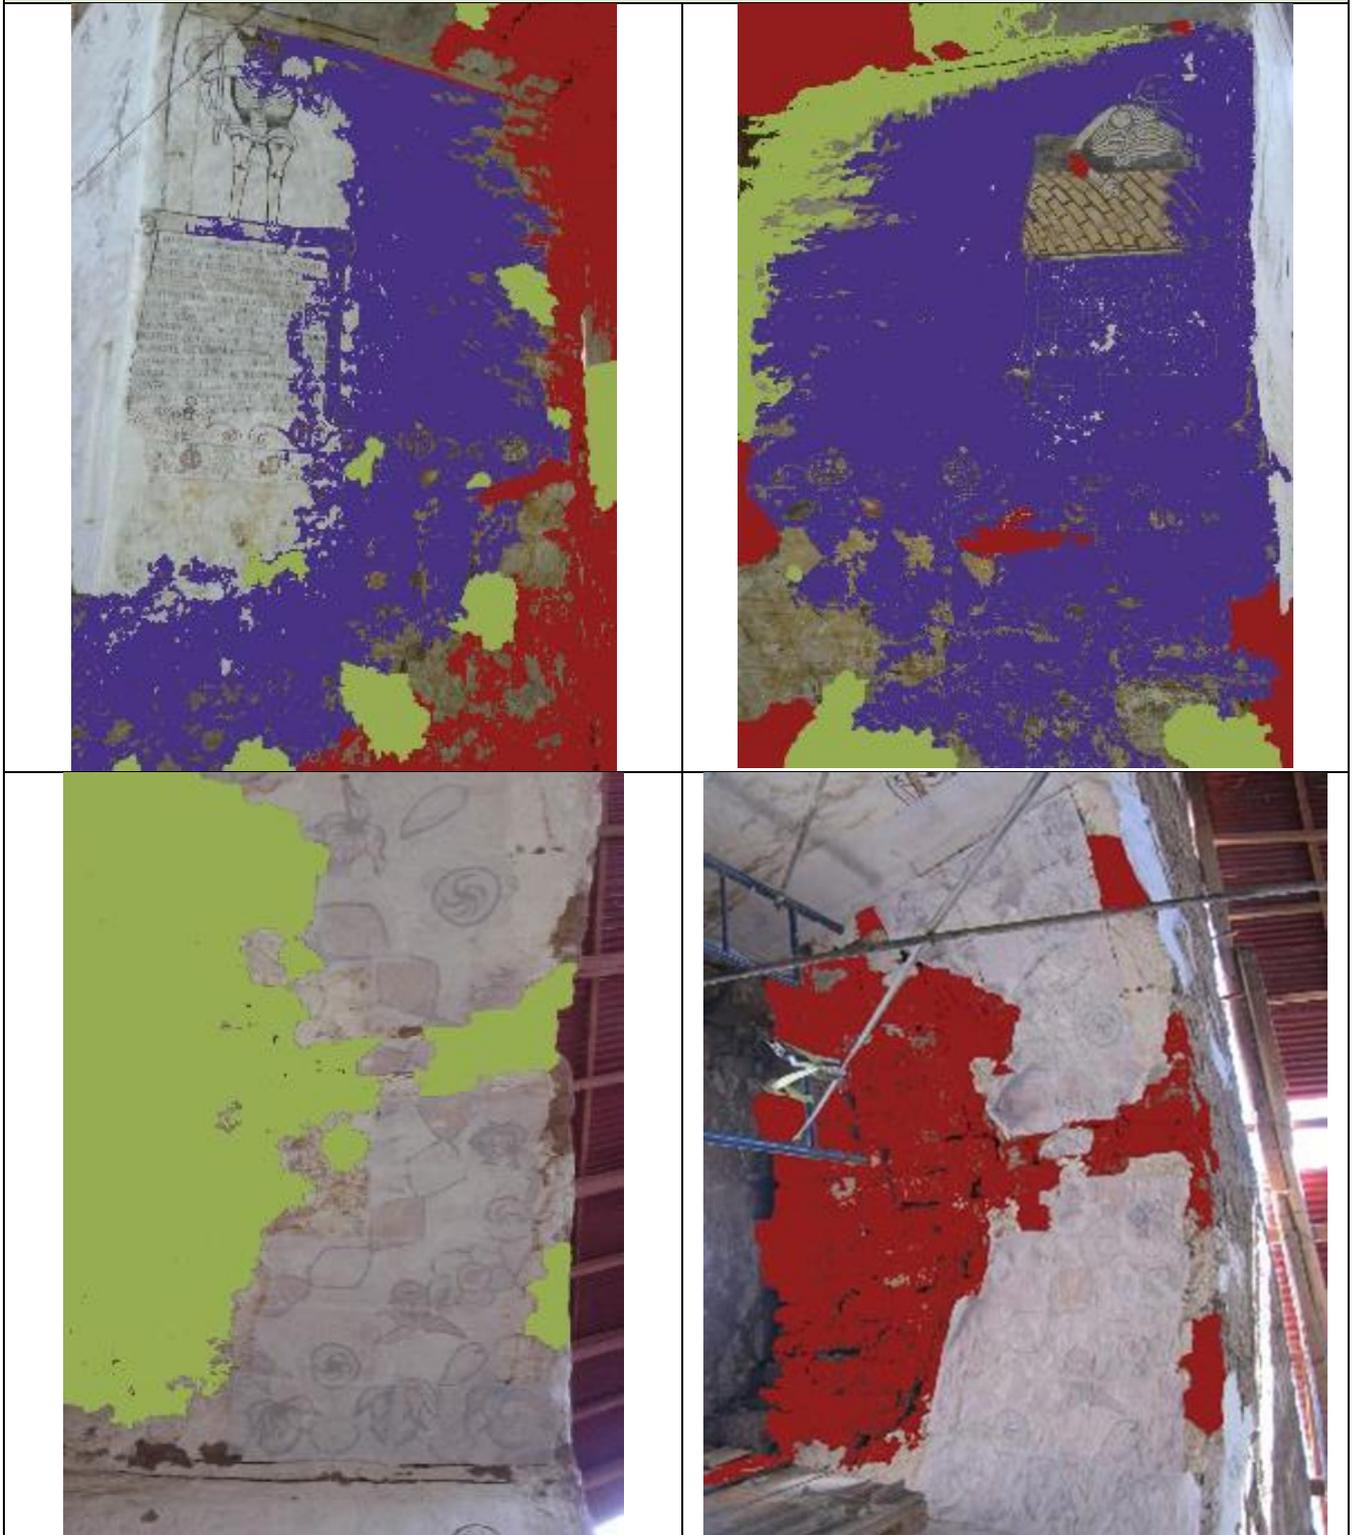
PERDIDA DE ENFOSCADO
	PRESENCIA DE POLVO, RESIDUOS DE OLLIN, GRASA, ETC.
	PERDIDA DE INTONACO
