**“RECUPERACIÓN DEL MONUMENTO VIRREINAL
RELIGIOSO TEMPLO PATRÓN SALVADOR DEL
MUNDO,
SAN SALVADOR - PROVINCIA CALCA - CUSCO”**

**COMPONENTE: RESTAURACIÓN DE INFRAESTRUCTURA
ARQUITECTÓNICA
META 0033**

**RESIDENTE: ARQTA. INGRID KAREN BARRA MATEOS
CAP 11065**

ENERO 2016

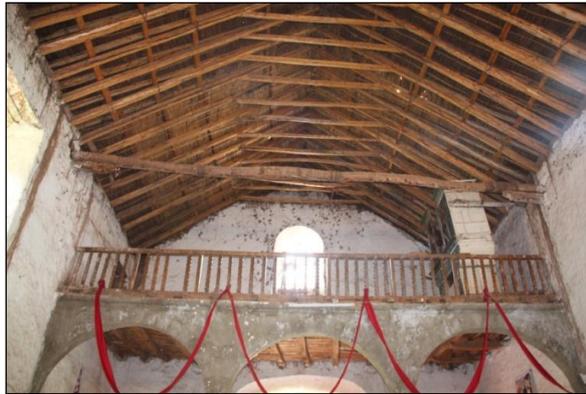
La balaustrada se encuentra en mal estado de conservación por la presencia de xilófagos que han deteriorado la estructura de la madera de la cual está hecha.

El piso de madera, si bien es cierto presenta daño estructural, es de sumo peligro la transitabilidad sobre el entrepiso, dado que el entablado se encuentra totalmente apollillado y fácilmente quebrable por lo que es necesario su restitución integral incluyendo la estructura que lo soporta debido que no tiene un apoyo adecuado sino más bien se encuentra únicamente incrustado en los muros que lo contienen. Presenta fisuras en los encuentros de muros del evangelio, de la epístola y el muro de pies. El vano de ventana que existe en este ambiente presenta grietas, tanto en los derrames como el intradós que lo conforman.

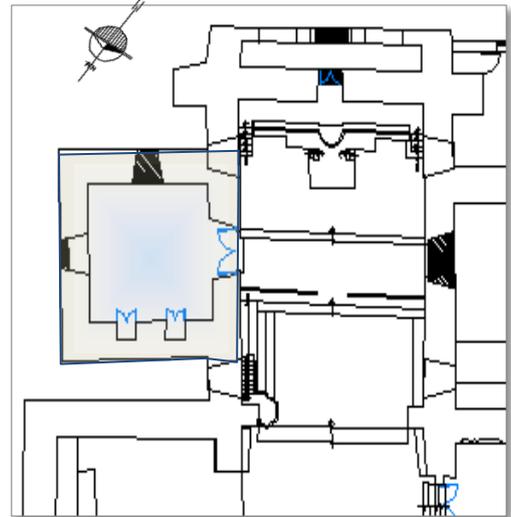
Muros de mampostería de adobe en proceso de degradación por la humedad por encontrarse a un nivel menor de la rasante original debido a la acumulación de material excedente creando un clima de humedad constante.

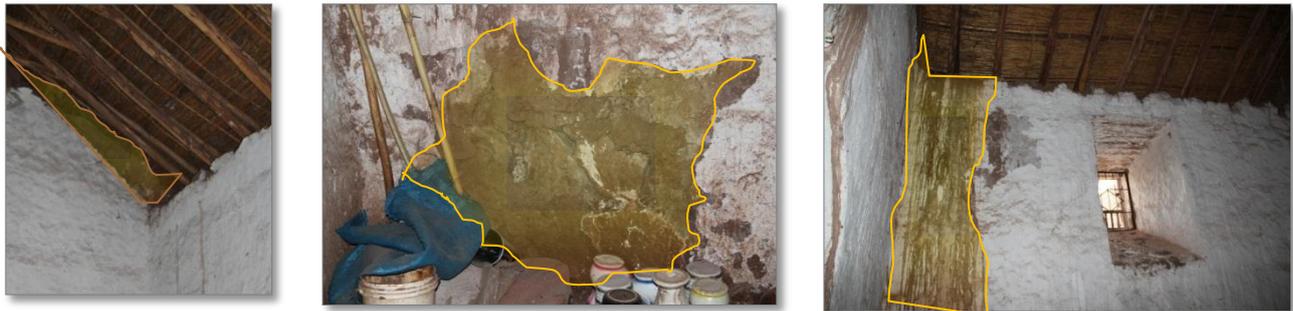
Revestimientos, presenta degradación en bases y cabeceras de muro debido a las filtraciones pluviales y humedad por capilaridad. El piso de este espacio es de losetas de concreto en regular estado de conservación.

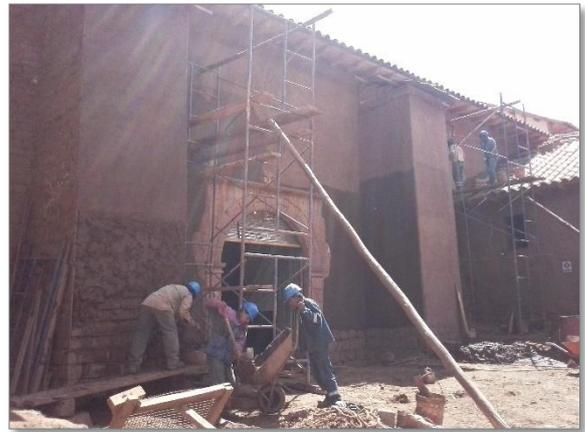
La estructura muraria se encuentra en su totalidad debidamente restaurada, se realizaron calzaduras de muros en los encuentros de esquinas, en las jambas de las ventanas, encima del acceso lateral, en los contrafuertes, se realizaron restituciones de muro, principalmente en el sector entre la torre y el primer contrafuerte, asimismo se realizaron restituciones en el íntegro de las cabeceras de muro, labor que se fue ejecutada con el empleo de adobe elaborado en obra, asentado con morteros de barro y paja.

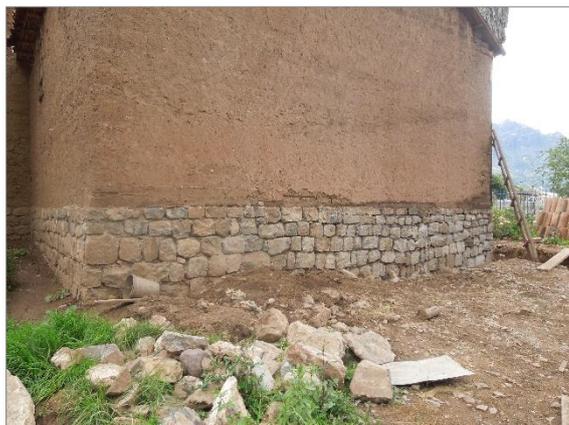
A nivel cimentación no se realizaron trabajos el presente año, sin embargo a nivel de sobrecimentación se concluyó con el tramo pendiente del año 2014 que corresponde al muro nor este del baptisterio, donde se realizó la calzadura de la sobrecimentación quedando pendiente la ejecución de la partida de emboquillados.

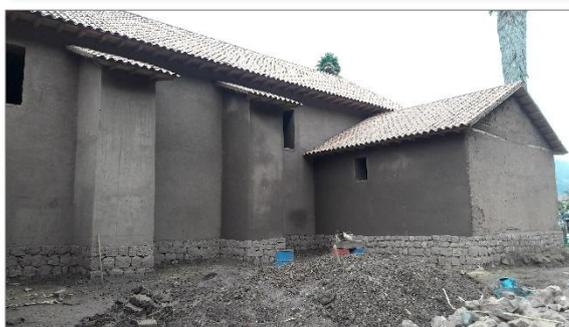
Los muros han sido intervenidos al 100%, la estructura muraria se encuentra en su totalidad debidamente restaurada a nivel de calzadura de muros, labor que se ha realizado con el empleo de adobe elaborado en obra, asentado con morteros de barro y paja. Asimismo durante el año se realizaron restituciones de muros en el sector de los contrafuertes y la restitución integral de la cabecera de muro.

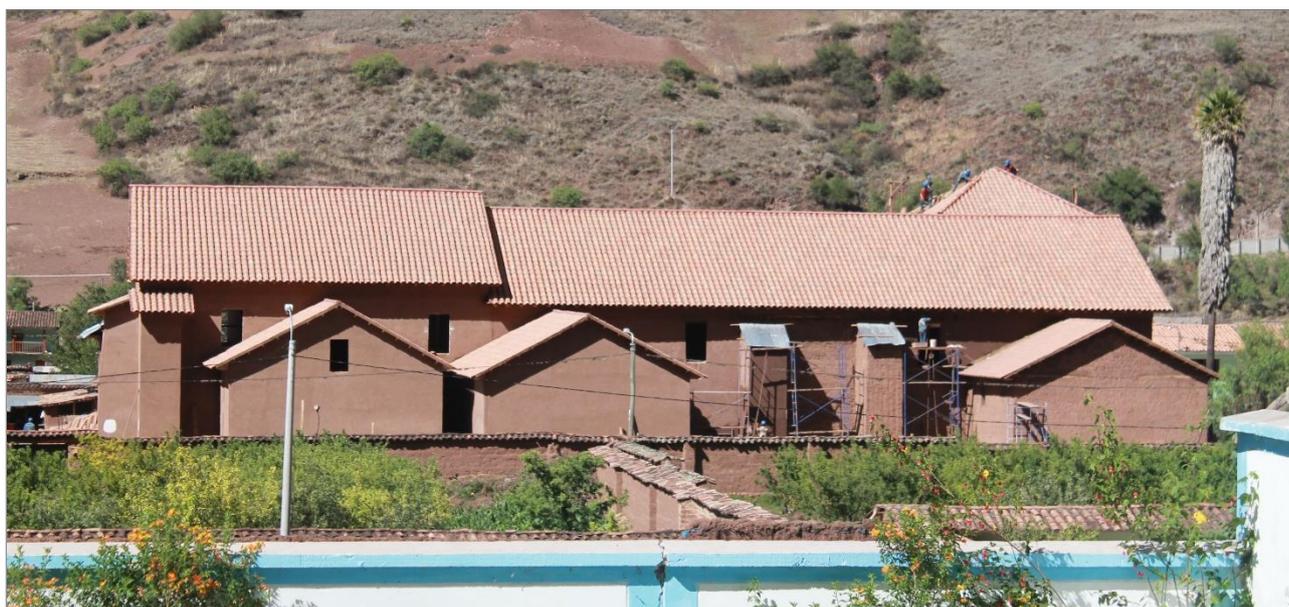
La cubierta ha sido restituida al 100 % en la nave, baptisterio, capilla lateral del evangelio, sacristía, presbiterio y contrafuertes. La intervención considero la ejecución de las partidas de restitución de estructura de madera compuesta por piezas de par y nudillo con sobrepares así como la restitución de la cubierta de teja tipo colonial asentada sobre torta de barro.

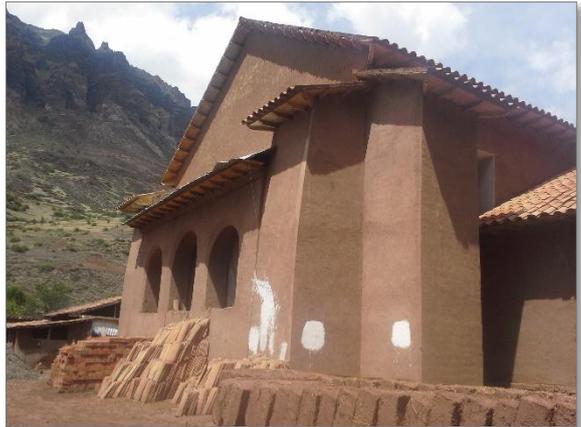
Los muros de la capilla absidal, muro testero y contrafuertes han sido intervenidos el año 2014 a nivel de calzaduras, restitución de cabeceras de muro al 95%. El presente año se concluyó con la restitución de las cabeceras de muro de los contrafuertes para proceder con la restitución de la cubierta.

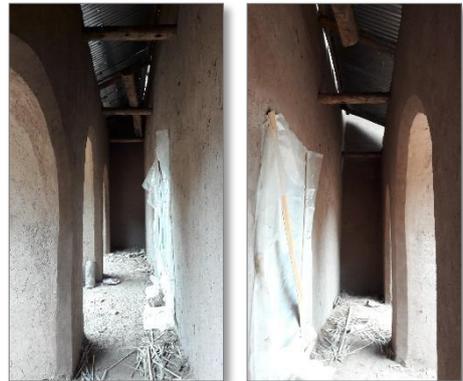
Se ha restituido la cubierta de los contrafuertes laterales y del presbiterio queda pendiente la restitución de la cubierta de la capilla absidal, la cual actualmente se encuentra cubierta con calamina.

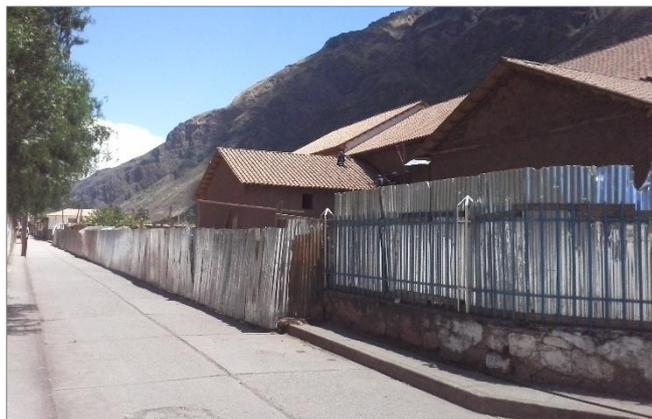
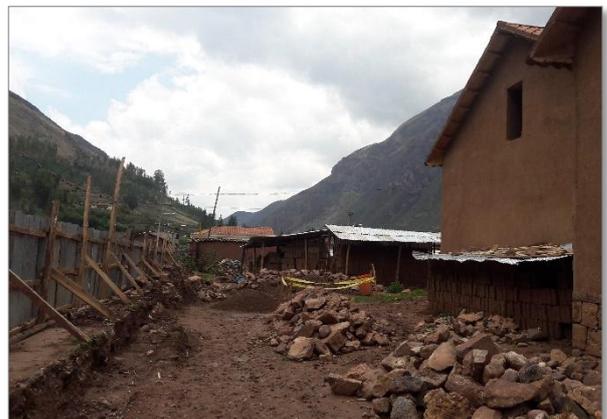
La barda lateral del lado de la epístola ha sido demolida en un 30% mientras que la barda del lado del evangelio ha sido demolida en un 70% por el mal estado en el que se encontraba. Se ha colocado provisionalmente en ambos lados cercos de calamina para la protección del templo.

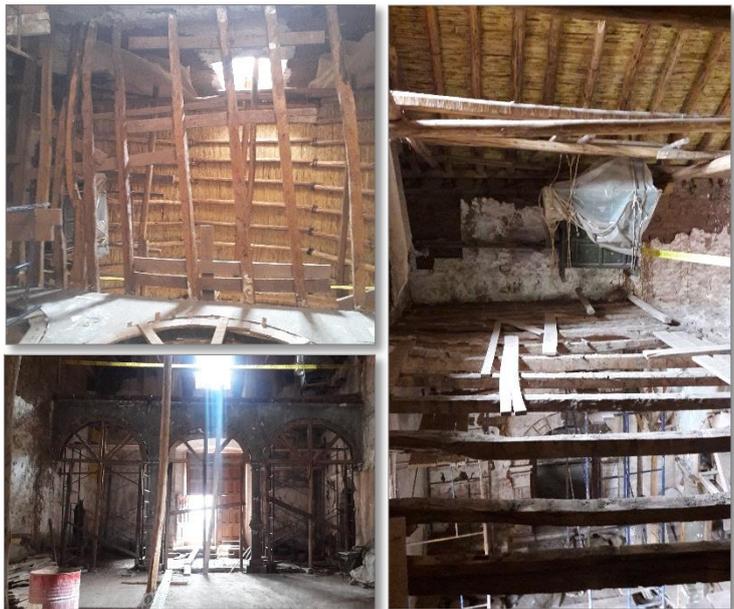
Se procedió con el retiro del entrepiso de madera del coro queda pendiente el retiro de las vigas y su posterior restitución. El piso del sotocoro queda pendiente de ejecución.

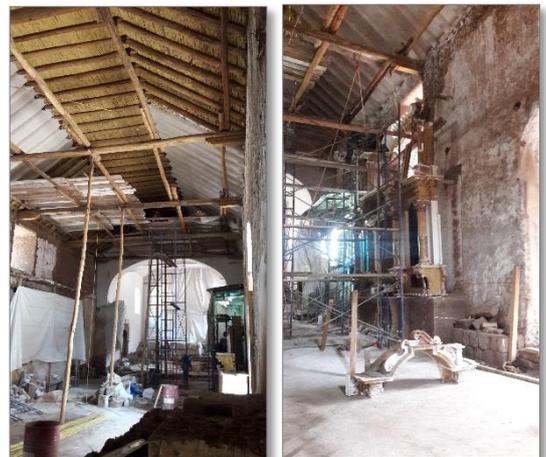
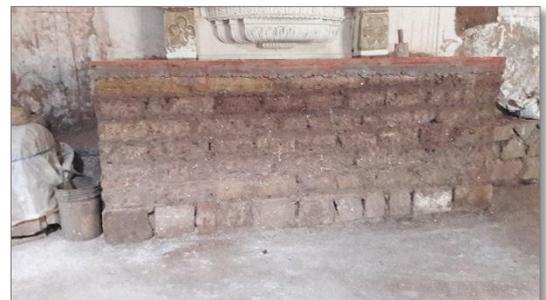
Actualmente se ha vaciado el falso piso queda pendiente la restitución de piso de ladrillo pastelero y el trabajo en los umbrales de acceso a la nave y capillas.

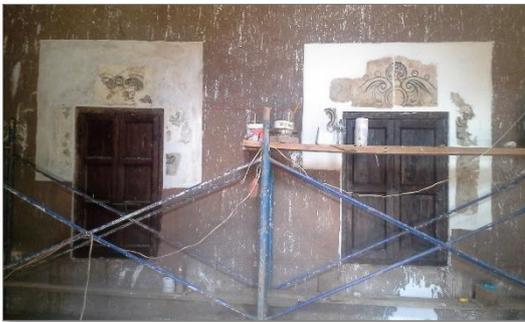
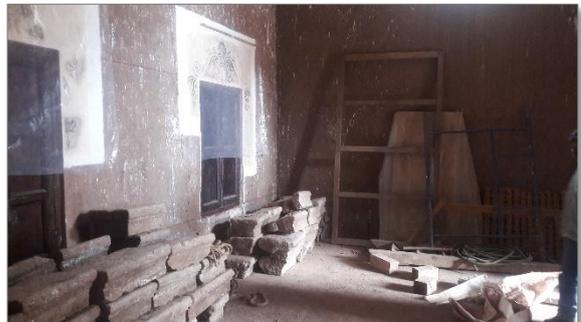
Sacristía

Se encuentra en buen estado de conservación, este año se procedió con el vaciado de falso piso, embarre de muros y enlucido de faldones, pares y nudillos, queda pendiente el enlucido con yeso de los tirantes. Se procedió con la restauración de las puertas de las alacenas que han sido recuperadas.

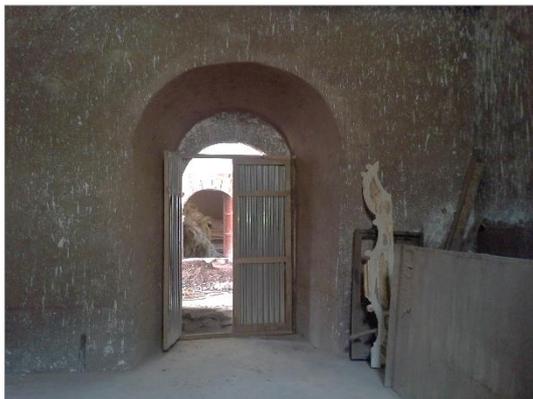
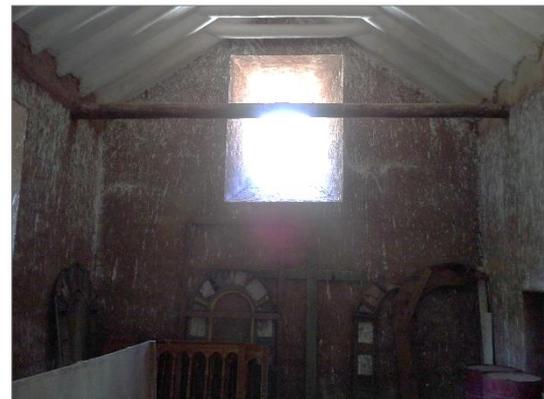
Contra- Sacristía - Capilla Virgen Inmaculada

Espacio opuesto a la sacristía se ha procedido con el enlucido de yeso en faldones, pares y nudillos. Exteriormente se ha restituido la cubierta de teja. El ambiente viene siendo utilizado como taller.

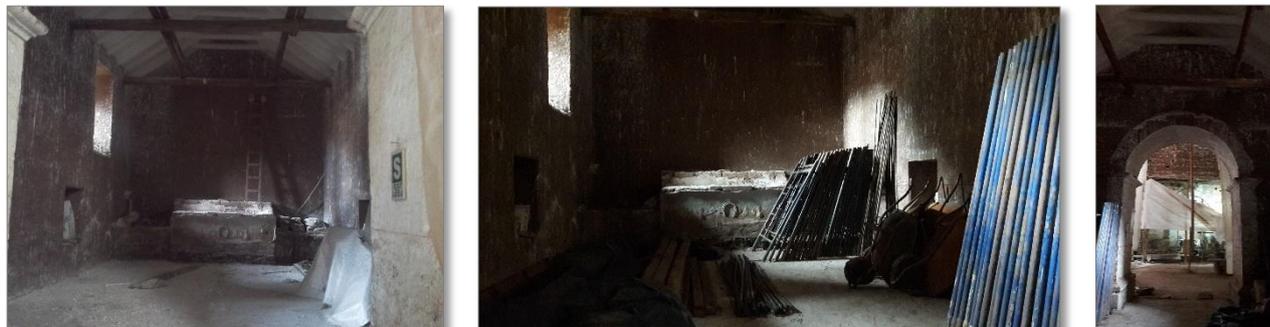
Capilla Virgen Dolorosa, ubicado hacia el muro del evangelio cuya configuración arquitectónica es de forma regular, actualmente se halla en buen estado de conservación. Se ha restituido la cubierta al 100% se realizaron calzaduras de muros, restitución de la cabecera de muro, vaciado de falso piso, enlucido con yeso de faldones, pares y nudillos, embarres interiores y exteriores.

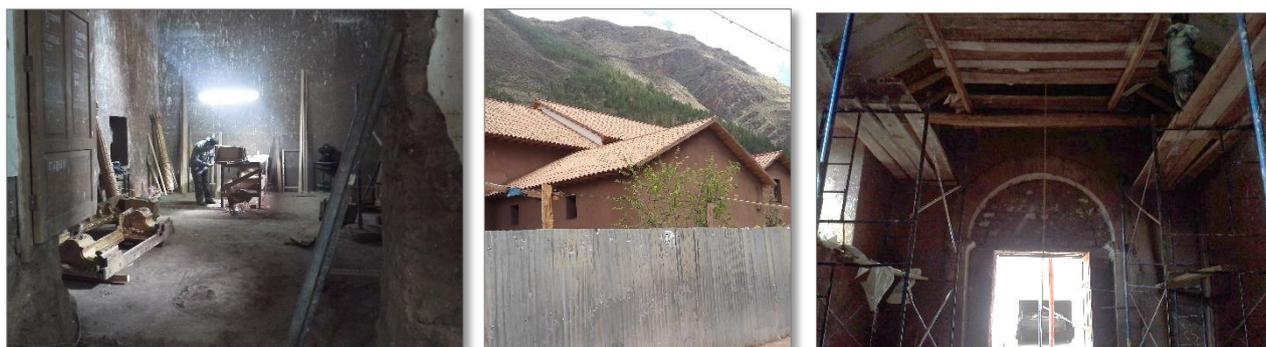
Capilla Lateral de la epístola

Capilla del santísimo; ubicada hacia el muro de la epístola anexa a la contra sacristía, actualmente se ha al 100% la cubierta, se ha realizado el enlucido de yeso en pares, faldones y en un 90% de los nudillos. Este ambiente viene siendo utilizado de taller.
