**"RECUPERACIÓN DEL MONUMENTO VIRREINAL RELIGIOSO  
TEMPLO SAN JUAN BAUTISTA DISTRITO DE OYOLO,  
PROVINCIA PAUCAR DEL SARA SARA DEPARTAMENTO DE  
AYACUCHO**

**INFORME ANUAL Y PRE LIQUIDACIÓN DE OBRA 2015**

**COMPONENTE DE:**  
**"CONSERVACIÓN Y RESTAURACIÓN DE**  
**ESTRUCTURAS**  
**DEL TEMPLO"**

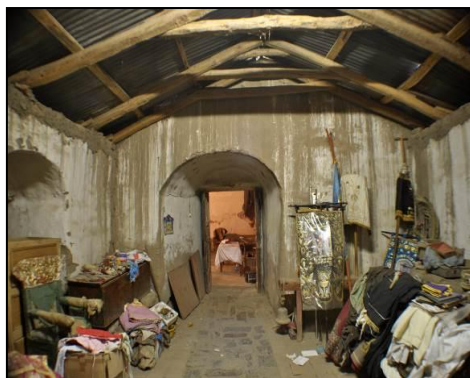
*Los muros presentan desprendimientos parciales de revestimientos debido a incidencia de aguas pluviales que provienen de las deficiencias de la cobertura actual.*

*Presenta igualmente fisuras en encuentros y en la parte superior de la hornacina que forma parte del que fuera el altar adosado el muro sur. El banco de este altar, igualmente presenta deterioros generalizados.*

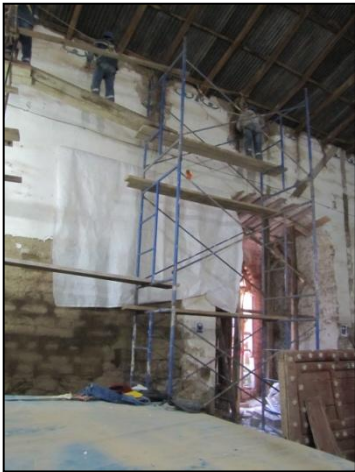
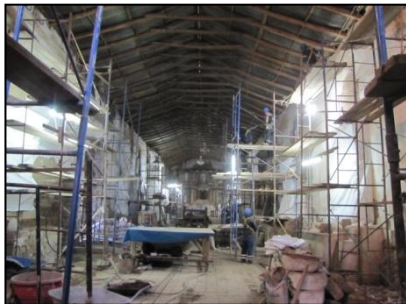
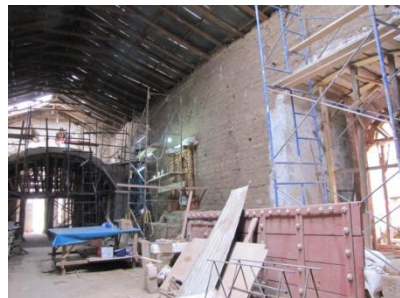
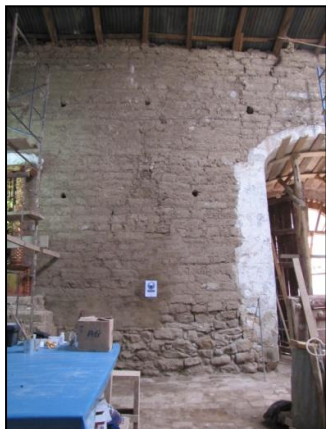
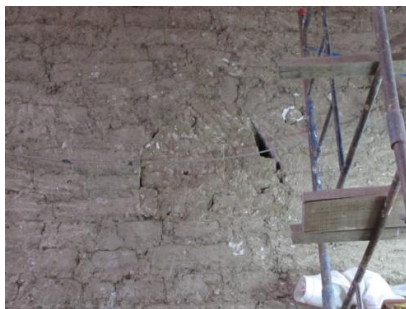
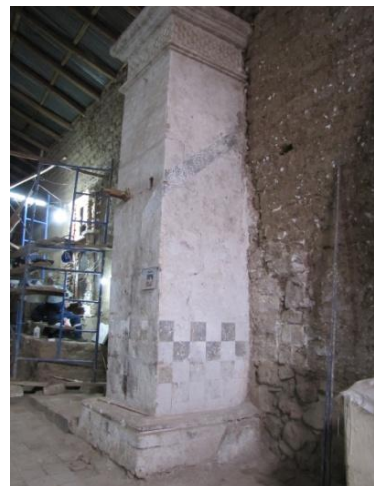
Durante la liberación se constató grietas en los muros de adobe y en las uniones entre las pilastras y el muro de adobe y dos vanos tapiados con arcos apuntados.

Se extrajo el embarre con apoyo de herramientas manuales.

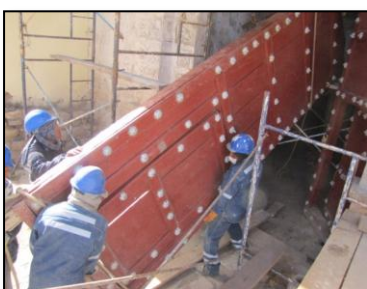
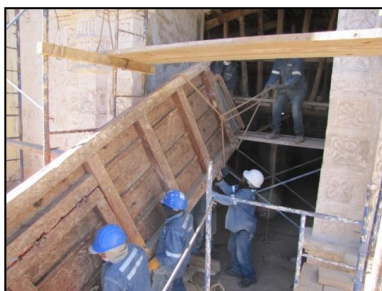
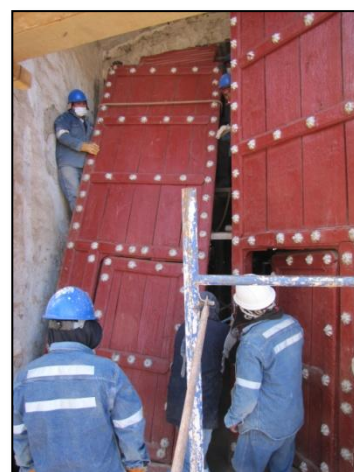
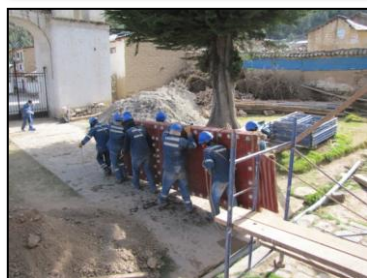
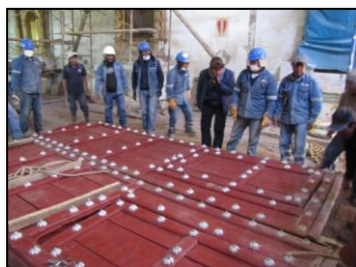
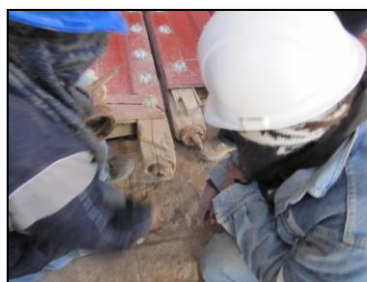
Los quicios se encontraron deteriorados, quebrados y embutidos con mortero pulverizado. El extremo de los parantes de madera del portón se encontraron desastillados.

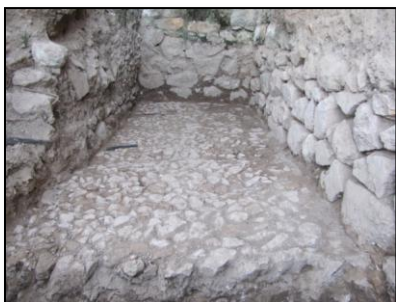
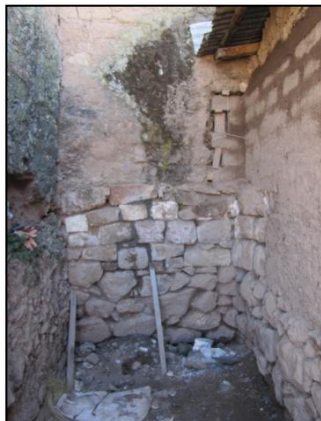
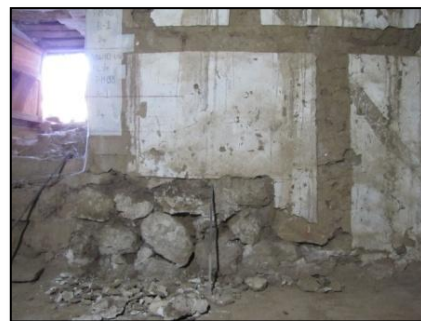
Partida en la que se exploró antes de la intervención para verificar el estado de los adobes, tipo de grietas y fisuras, la verticalidad, estabilidad, estado de conservación, y la existencia de pintura mural, de acuerdo lo explorado se dio permiso para la intervención sobre todo en los muros exteriores del ambiente del baptisterio en el que se determinó que el muro lateral derecho había sufrido detrimento por caída de agua del techo un abolsamiento de aproximadamente 0.15 m. en el que el adobe sufrió un ensanchamiento que al parecer cuando el techo se desplomó completaron las hilada de adobe siguiendo este desplome.

La misma patología se presenta en el muro de adobe entre el 2do contrafuerte y el deterioro en el que se restituyó un paño siguiendo el muro antiguo pero quedó pandeado un sector pegado al contrafuerte en el que se aprecia el detrimento sufrido en los adobes.

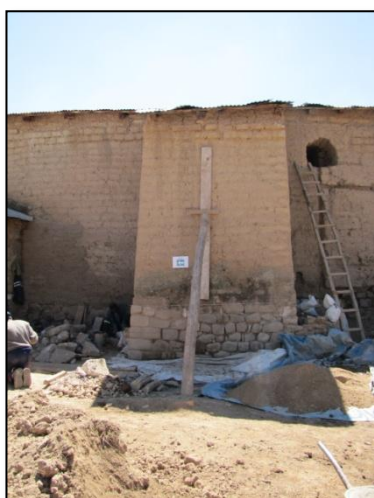
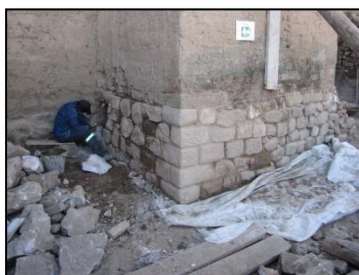
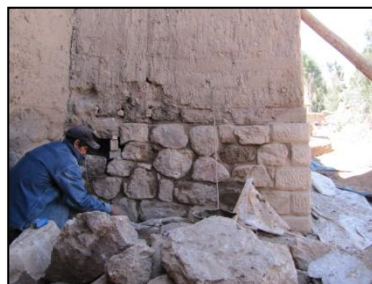
Por cuanto esta estructura al no presentar daños estructurales, solo patologías como intemperismo en la sobre cimentación y disgregación de las piezas que hacen esquina en uno de sus vértices, se vio por conveniente realizar la mínima intervención cambiando algunas piezas y restituyendo el conglomerado con mortero de tierra arcillosa, mucilago y arena.

El acabado entre los intersticios de las piezas líticas que componen la sobre cimentación se ha ejecutado solo con el mortero de la tierra arcillosa utilizada para su consolidación.

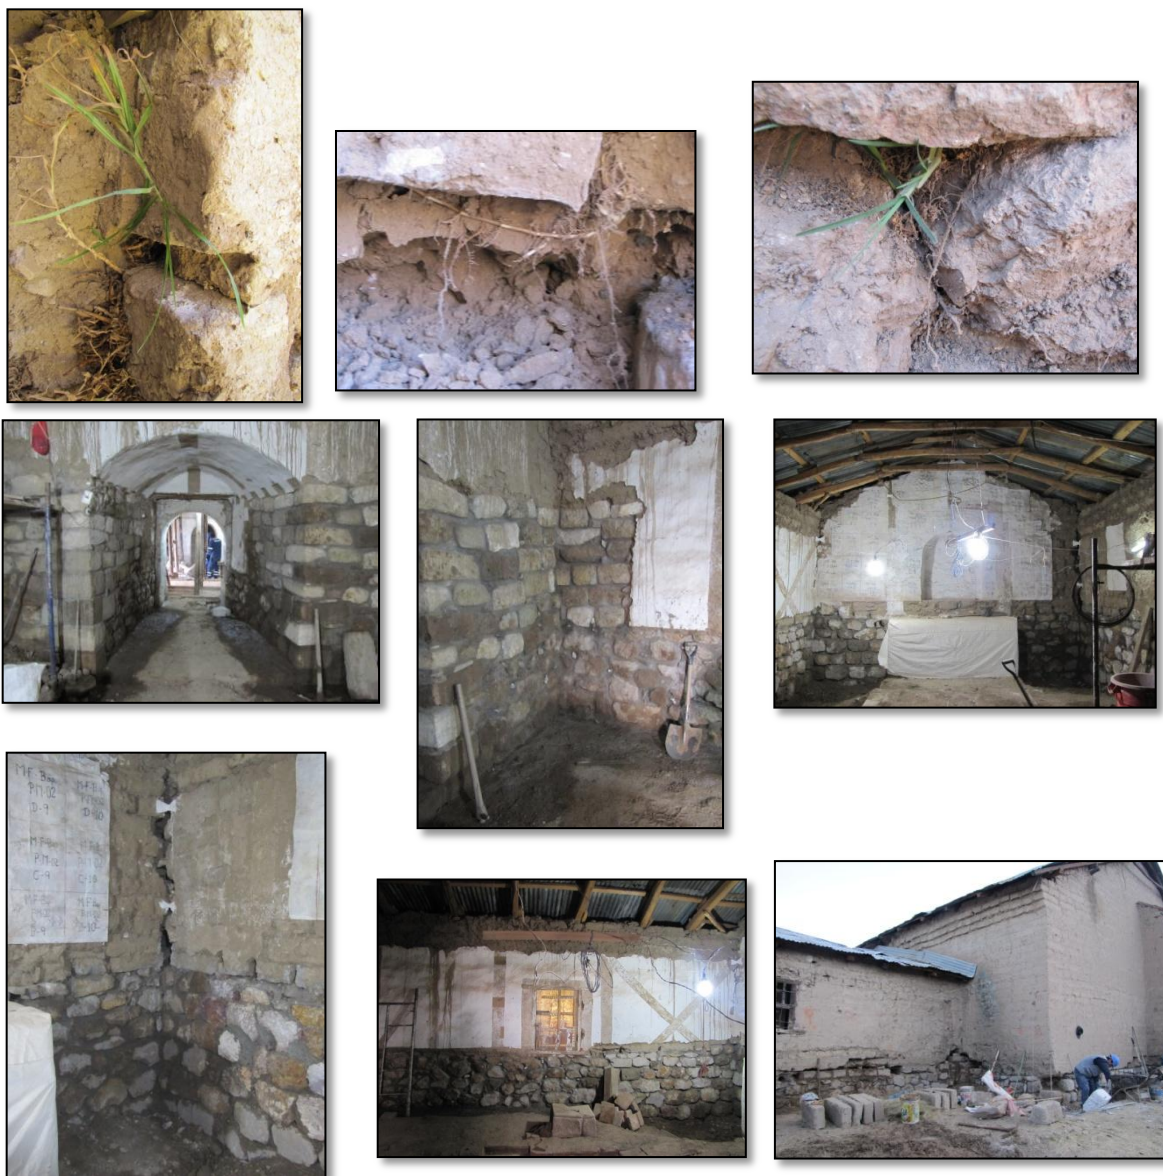
Proceso mediante el cual se retiraron los mampuestos deteriorados y el mortero de barro, disgregado con presencia abundante de raíces de grama, que se enraizaron e invadieron los intersticios de los mampuestos, producto del cual se debilitó la estructura perdiendo cohesión y estabilidad.

No solo la proliferación de raíces de grama debilitó la estructura, si no el tipo de construcción puesto que la falta de traba entre los sillares o piedras rusticas utilizadas como esquineros facilitó el agrietamiento de los sobrecimientos y los muros de adobe que se encontraban a punto de colapsar sobre todo en el muro frontal del ambiente del baptisterio.
