MINISTERIO DE CULTURA

INFORME ANUAL Y PRELIQUIDACION DE OBRA 2015

OBRA PUESTA EN VALOR DEL MONUMENTO COLONIAL RELIGIOSO TEMPLO INMACULADA CONCEPCION DE SAYHUA, DISTRITO DE POMACANCHI, PROVINCIA DE ACOMAYO –CUSCO – 2015 META - 0029

Octubre del 2015

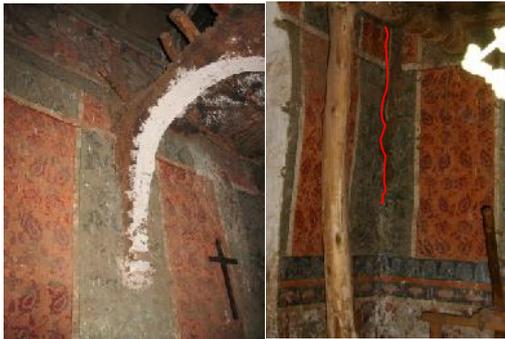
Son de adobe, tiene un ancho de 1.20cmt, en el encuentro de los muros de la nave y el muro de pies muestra fisuramiento en la parte superior de aprox 1.5cm de ancho, El acceso a este ambiente se da por el portón principal un vano hacia el interior adintelado cuyo maderamen se encuentra fracturado y con arco de medio punto al exterior.

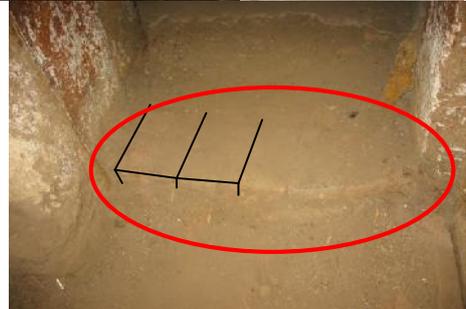
y típico de la zona, la condición y forma de construcción en el uso de los materiales que se ha realizado hace que este techo este en proceso de desprendimiento del embarre.

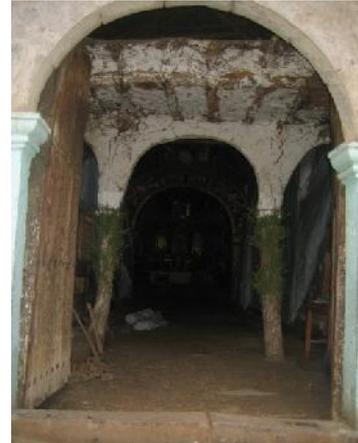
SOTOCORO: Patología - Causa Del Deterioro	
LESION	<p>-Cimientos y sobre cimientos: Mecánica de erosión y Desprendimiento por la presencia de abundante humedad que sube por capilaridad hacia los muros.</p> <p>- Muros físicas grietas y fisuras, restitución de cabecera de muros, perdiéndose evidencia de pintura mural.</p> <p>- Acabados: Desprendimiento y Craquelamientos de la Pintura Mural que posee.</p>
CAUSA	Abundante Humedad, y sistemas constructivos provisionales y alteración de originalidad
EVOLUCION	Activa
DIAGNOSTICO	Regular

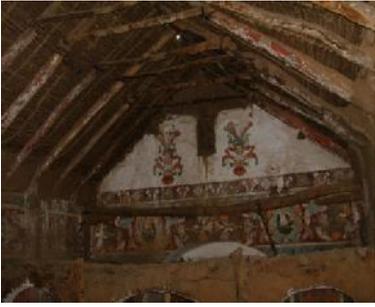
<p>LESION</p>	<p>- Muros físicas grietas y fisuras, restitución de cabecera de muros, perdiéndose evidencia de pintura mural.</p> <p>- Acabados: Desprendimiento y Craquelamientos de la Pintura Mural que posee.</p>

<p>CAUSA</p>	<p>Abundante Humedad, y sistemas constructivos de poca calidad y deterioro del techo</p>	
<p>EVOLUCION</p>	<p>Activa</p>	
<p>DIAGNOSTICO</p>	<p>Regular</p>

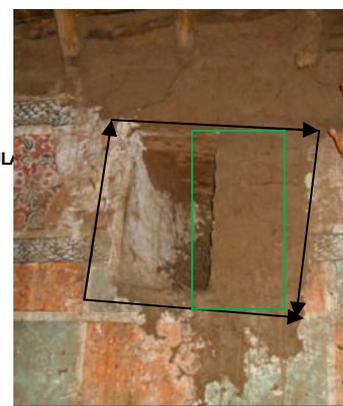
muro de pies muestra fisuramiento en la parte superior de aprox 2.5cn de ancho debido a que este templo tubo el cambio de techo por lo que la estructura de madera que funciona como una unidad con los muros, al ser este retirado ha provocado el fisuramiento de los muros en los encuentros de

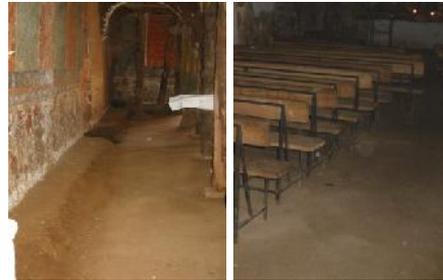
Hacia el muro de la epístola: al igual que el muro del evangelio tiene los mismos problemas en la cabecera de los muro y también uno de los vanos ha sido tapiado totalmente. También se evidencia el empuje de los muros hacia el interior y la

humedad a lo largo de la base de todo el muro.

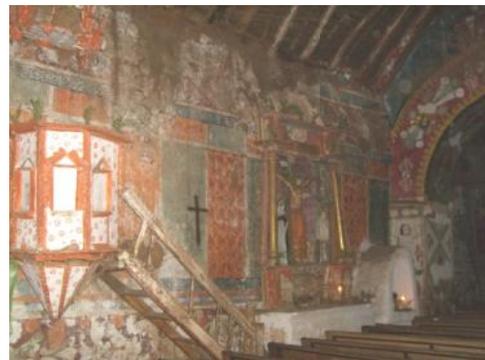
NAVE: Patología - Causa Del Deterioro	
LESION	<p>-Cimientos y sobre cimientos: Mecánica de erosión y Desprendimiento por la presencia de abundante humedad que sube por capilaridad hacia los muros.</p> <p>- Muros físicas grietas y fisuras, restitución de cabecera de muros, perdiéndose evidencia de pintura mural.</p> <p>- Acabados: Desprendimiento y Craquelamientos y desprendimiento de Pintura Mural.</p>
CAUSA	<p>Humedad, presencia de hongos y xilófagos sistemas constructivos</p>

provisionales y alteración o cambio de techo
EVOLUCION	Activa
DIAGNOSTICO	Regular

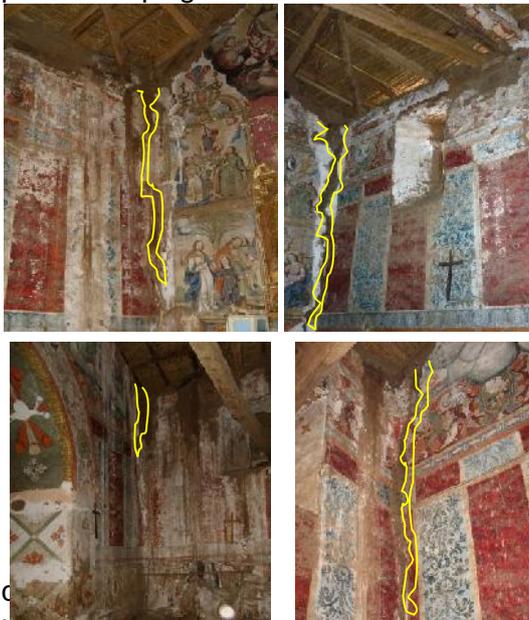
Son de compostura de adobe de 1.20mt este ambiente se encuentra en mal estado de conservación en relación a los otros, las características que muestra de deterioro son las mismas causas de la nave el cambio de la estructura de techo ha sido un factor muy determinante en el deterioro de los muros, el cambio al parecer en dos oportunidades de la estructura del techo ha afectado aun mas este proceso de deterioro se evidencia en las esquinas y encuentros de muros fisuraminetos hasta de .10cnt. De separación y la apertura de los muros en aproximadamente 2.00 mt. De longitud poniendo en peligro la estabilidad de este ambiente.

En la cabecera del muro presenta humedad por el colapsamiento del techo, además que la altura original se ha modificado reduciendo esta en aprox. 0.60 0.80cnt. de altura, este detalle es evidente puesto que la altura original del techo ha sido modificada y a provocado la visualmente una modificación de este espacio con relación a la nave que actualmente muestran la misma altura en la cumblera

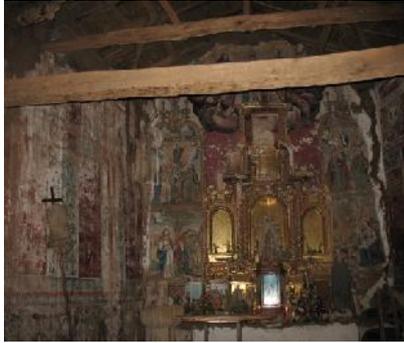
<p>• S A C R LESION S T I A :</p>	<p>-Cimientos : Mecánica de erosión y Desprendimiento - Muros: físicas grietas y fisuras en la cabecera de los muros. - Pisos: pérdida de originalidad - Acabados: Desprendimiento y Craquelamientos de la pintura mural Retablo Policromando incompleto. - Carpintería: despigmentación y craquelamientos, Altar revestido el lamina de oro deteriorado por falta de mantenimiento. -Cobertura: Pérdida de cobertura Original.</p>

<p>L a S</p>	<p>CAUSA Humedad, y alteración de originalidad, falta de mantenimiento</p> <p>EVOLUCION Activa</p> <p>DIAGNOSTICO Regular</p>

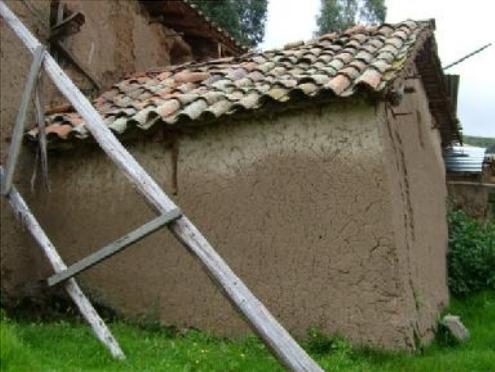
<p>LESION</p>	<p>-Cimientos: Mecánica de erosión y Desprendimiento - Muros: físicas grietas y fisuras en la cabecera de los muros pérdida de cabecera de muros. - Pisos: Humedad permanente por absorción. -Techos: perdida de cobertura original - Acabados: Desprendimiento y Craquelamientos por erosión y humedad Desprendimiento de revestimiento.</p>

<p>CAUSA</p>	<p>Humedad constante, alteración de originalidad</p>
<p>EVOLUCION</p>	<p>Activa</p>
<p>DIAGNOSTICO</p>	<p>Malo</p>

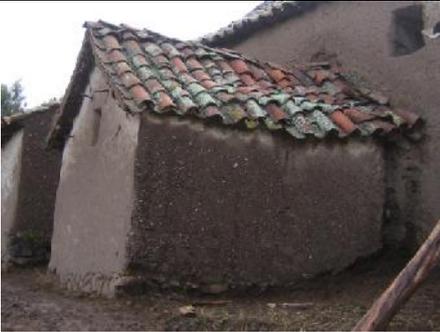
<p>LESION</p>	<p>-Cimientos: Mecánica de erosión y Desprendimiento - Muros: físicas grietas y fisuras en la cabecera de los muros pérdida de cabecera de muros. - Pisos: Humedad permanente por absorción. -Techos: perdida de cobertura original - Acabados: Desprendimiento y Craquelamientos por erosión y humedad Desprendimiento de pintura Mural.</p>

<p>CAUSA</p>	<p>Humedad constante, alteración de originalidad</p>
<p>EVOLUCION</p>	<p>Activa</p>
<p>DIAGNOSTICO</p>	<p>Malo</p>

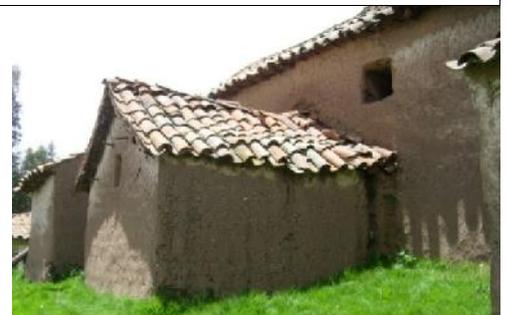
MURO DE LA EPISTOLA: Patología - Causa Del Deterioro	
LESION	<ul style="list-style-type: none"> -Cimientos: Mecánica de erosión y desprendimiento - Muros: físicas grietas y fisuras en la cabecera de los muros pérdida de cabecera de muros. - Pisos: Humedad permanente por absorción y soterramiento de piso original. -Techos: perdida de cobertura original en el sector del presbiterio y pandeamiento total. - Acabados: Desprendimiento y Craquelamientos por erosión y humedad Desprendimiento de pintura Mural.

CAUSA	Humedad constante, alteración de originalidad
EVOLUCION	Activa
DIAGNOSTICO	Malo

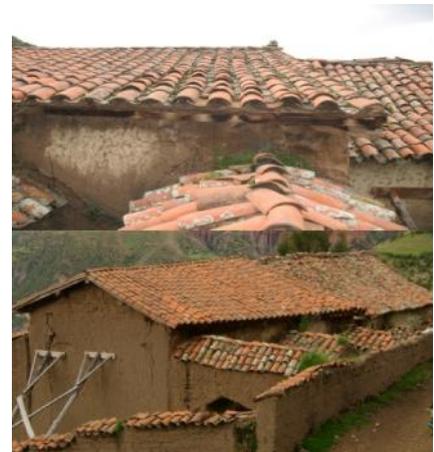
muro de la epístola está en proceso colapsamiento debido a la putrefacción de la madera que lo sostiene esto debido a que las tejas se han movido por los vientos y algunas se encuentran quebradas, además también que estos techos han sido rearmados y no se han realizado los trabajos adecuados y también la forma como están colocados en forma precaria.

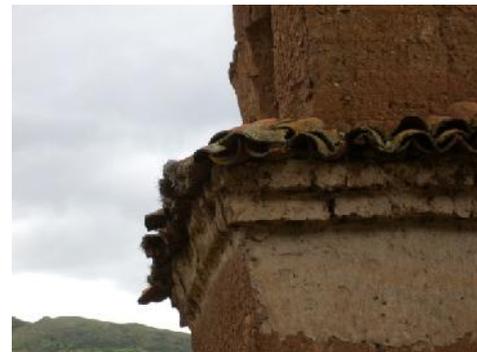
El primer cuerpo en el remate presenta adarajas escalonadas los que están en proceso de desprendimiento por la humedad registrada por el techo que cubre este cuerpo ya que los vientos y la falta de mantenimiento de así como la presencia de musgos y pastos están ocasionando este deterioro.

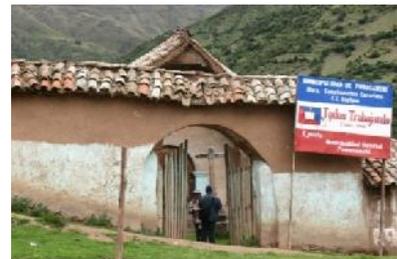
El muro de barda con relación al muro del evangelio del templo tiene las mismas características de los otros muros a diferencia que la ubicación con referencia a la calle peatonal ahora vehicular, la diferencia que existe da como resultado que el cimientto este expuesto al interior y el sobrecimiento forman el muro de contención de este muro el cual se encuentra deteriorado por la humedad constante que filtra desde la vía así también la cabecera de muros a perdido el 100% de la cobertura haciendo que el muro se masifique y pierda su estabilidad también por la presencia de vegetales y

la degradación propia por el paso de los años y la falta de mantenimiento .
