RESTAURACION Y PUESTA EN VALOR DEL MONUMENTO HISTORICO ARTISTICO IGLESIA NUESTRA SEÑORA DE COCHARCAS INFORME ANUAL Y PRELIQUIDACION DE OBRA 2015

- RESTAURACIÓN ARQUITECTÓNICA META: 0154

Cusco – 2016

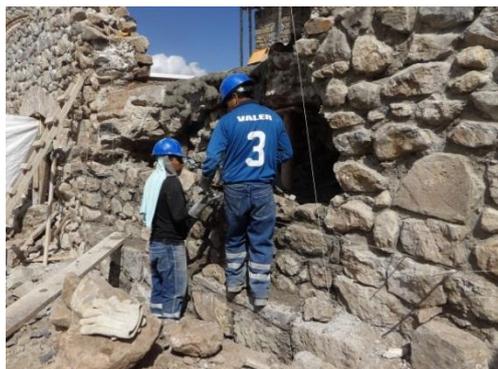
La barda perimetral: Presentaba pandeos, pérdida de material, humedad por capilaridad, erosión,

eflorescencias y presencia de elementos orgánicos en su interior, los cuales vienen deteriorando la estructura del muro en toda su extensión se ejecutó sólo una parte del tramo Norte, por lo que se procedió a eliminar el material orgánico, de la estructura del muro, con trabajos de consolidación de cimientos y consolidación de muros para lo cual se registró y codifico todas las piezas, para que puedan ser nuevamente colocadas en el sentido en el que se encontraban, inyección de mortero Cal: arena: cemento en todo el tramo intervenido.

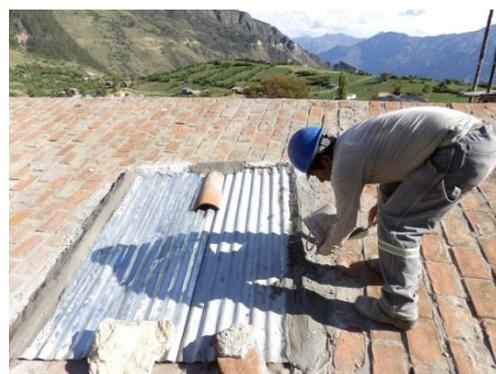
Nave de la Iglesia: El extradós de la nave principal evidencia disgregación de ladrillo pastelero y fisuras leves y crecimiento de maleza (falta su intervención). El interior de la nave falta lo que respecta a enlucido del intradós, calzaduras de ladrillo pastelero, consolidaciones y recomposiciones en bóveda, en muros interiores se evidencia la faltante de revestimientos, en pisos de igual manera carece de ladrillo pastelero gradas en diversos ambientes (capilla Virgen del Rosario, capilla San Jose Glorioso, Penitenciaría y Sacristía).

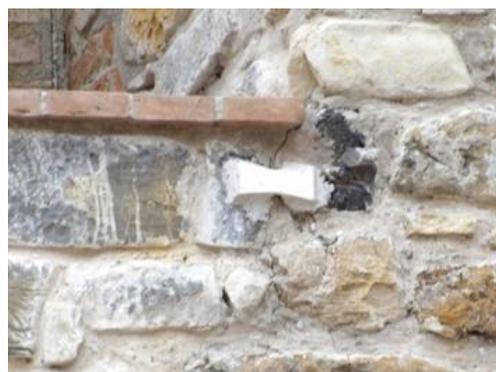
También se evidencia la restitución de gárgolas que son usadas para la evacuación de aguas pluviales y otras que requieren de su restitución por estar en mal estado de conservación.

Los lunetos carpintería de madera (marcos tallados y jambas se encuentran en mal estado de conservación apreciándose la falta de tallas en marcos de madera. También se observase en el luneto del muro de la Epístola a una altura del sotocoro una fisura que se extiende transversalmente sobre la nave hasta el muro del Evangelio.

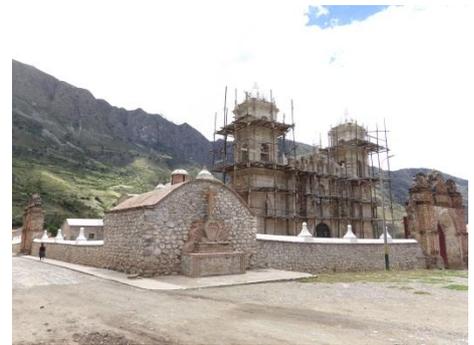
Frontis muros de Pies: Se encuentra la portada principal y las dos torres (Huamanga y Cusco) los que se encuentra en proceso de restauración. Faltan por realizar trabajos de emboquillado en juntas de piedra. En general falta realizar la desalinización de la piedra en su conjunto en las torres y portada de piedra. Falta por restituir las dos esculturas que se encontraban en las dos hornacinas de la portada principal. De igual manera falta por realizar trabajos de tratamiento en lo que respecta a las campanas y sus yugos de madera. Carece de vereda perimetral y tratamiento de pisos en atrio de ingreso

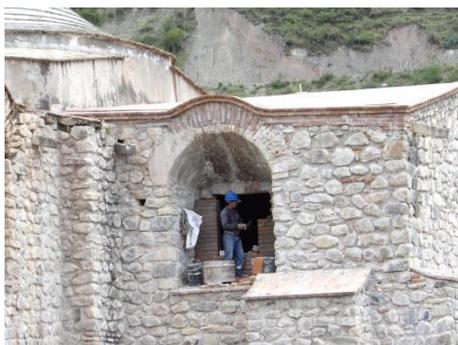
Frontis del Muro Testero: Se puede evidenciar la falta de emboquillado en toda la estructura muraria así como la falta de tratamiento de pisos en vereda perimetral.

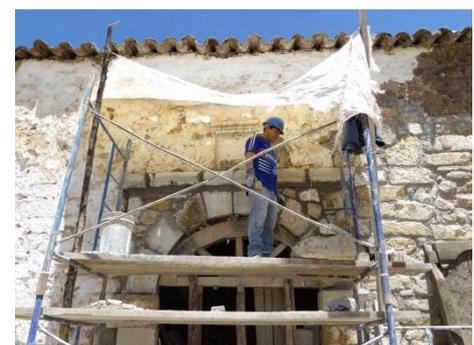
Tienda de peregrinos: Las bóvedas se encuentran en mal estado de conservación faltan trabajos por realizar así como (restitución, calzaduras, recomposición y consolidación de bóveda de ladrillo pastelero), de igual manera falta realizar calzaduras, restituciones y consolidaciones de muros sobrecimientos y cimientos, falta realizar el revestimiento de interiores en muros e intradós de bóvedas. En pisos carece de ladrillo pastelero y gradas de piedra de igual manera faltan por realizar trabajos de carpintería de madera (puertas de tablero rebajado de dos hojas y restitución de quicios).

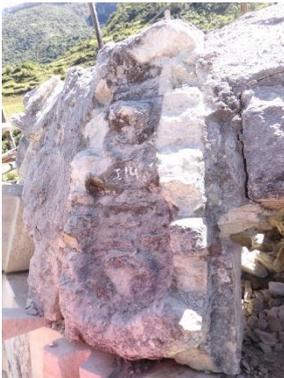
Erosion de cupila

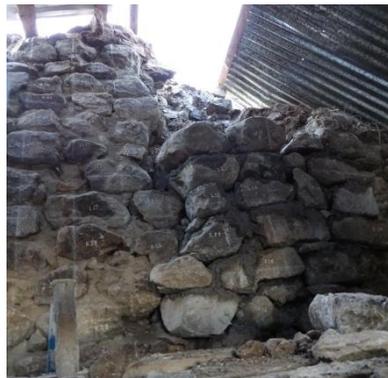
Colapso de boveda

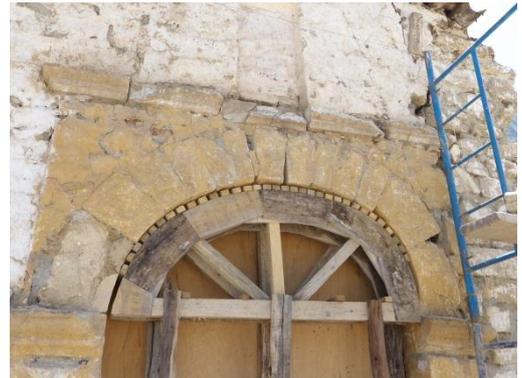
Desgaste piedra (dovela en arco)

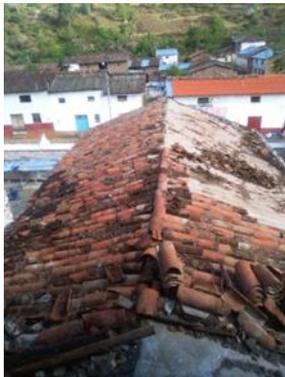
Cubierta de extradós

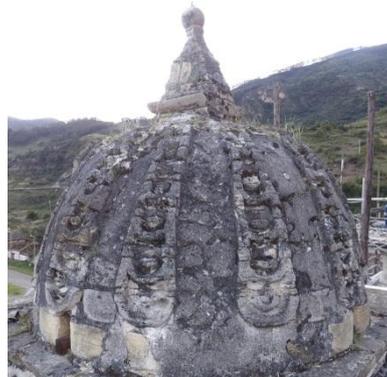
perdida de revestimiento

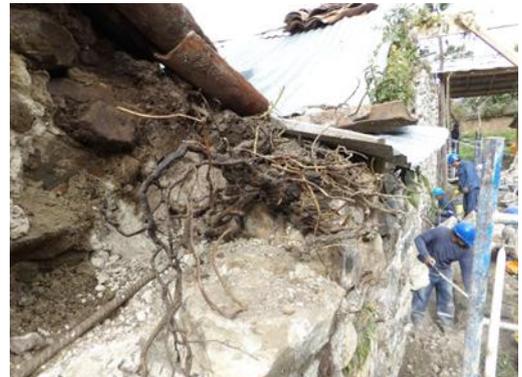
crecimiento de raíz en muros

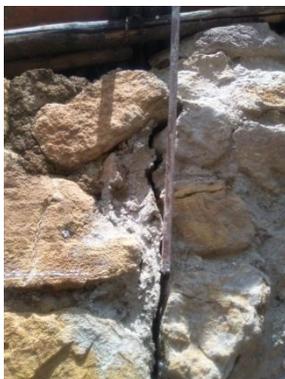
Fisuras en muros

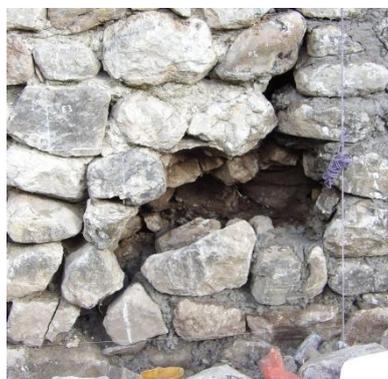
desplome de muros

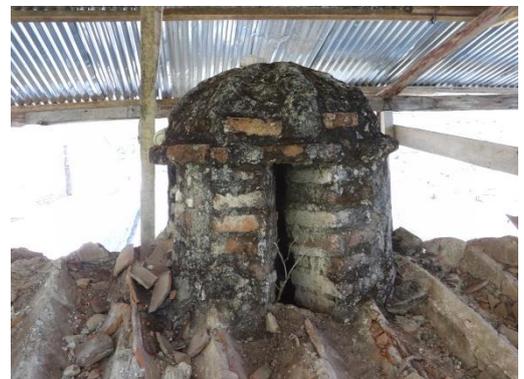
Pérdida de revestimiento en linterna
