INFORME TÉCNICO ANUAL DE OBRA

PRELIQUIDACIÓN 2015

"RESTAURACIÓN Y PUESTA EN VALOR DEL MONUMENTO HISTORICO ARTISTICO TEMPLO VIRGEN ASUNCION DE HUAQUIRCA - ANTABAMBA - APURIMAC"

COMPONENTE: RESTAURACIÓN ARQUITECTÓNICA

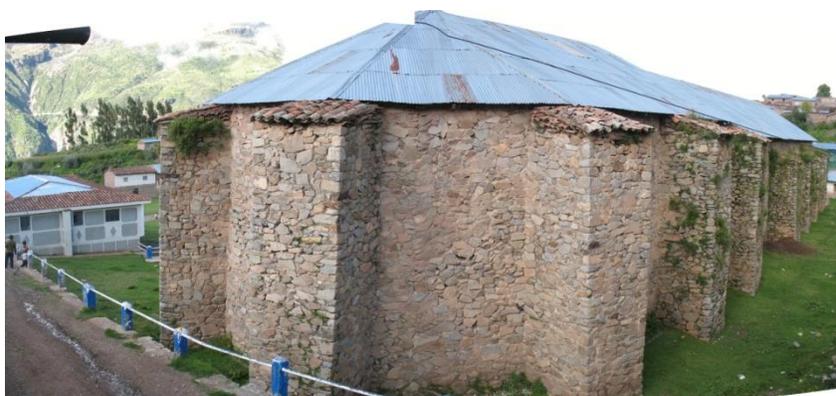
21.- Muro testero, con contrafuertes de piedra y cobertura de calamina.

La elevación del muro testero posterior a la intervención del presente año, presenta el muro y los contrafuertes emboquillados en el año pasado, la cabecera de los contrafuertes libre de la cobertura de teja, evidenciando el techo plano de piedra y las adarajas de piedra de composición original, que ya empezó su recuperación original. El techo de calamina aún persiste hasta una nueva intervención.

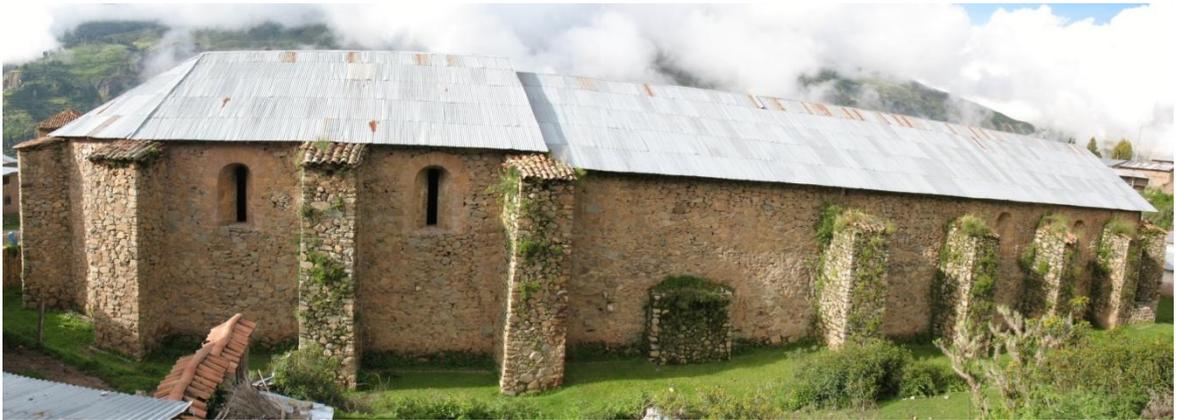
22.- Fachada del evangelio nótese vegetación en los contrafuertes.

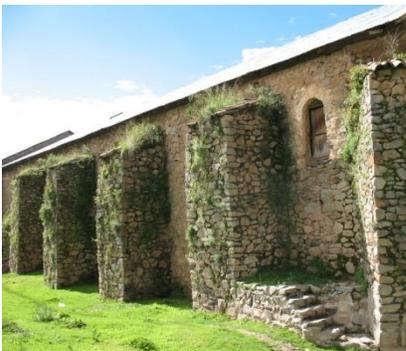
43

43- Fachada Evangelio, acceso al coro 44- Deterioro del maderamen de la puerta. 45- Pérdida de recubrimiento y emboquillados.

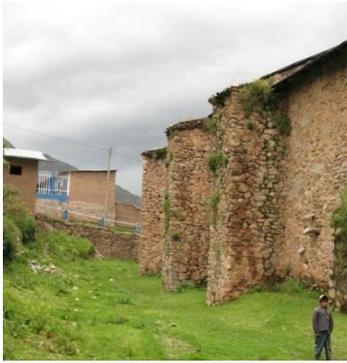
46

46-Fachada del Evangelio hacia Presbiterio
presenta fisura en la parte central

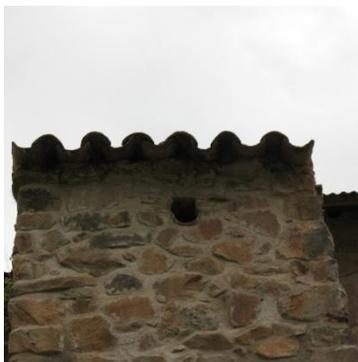
56

56-Detalle de contrafuerte 57-Gárgola, Pináculo y cornisamento de sacristía deteriorado 58- Poza para caída de aguas pluviales

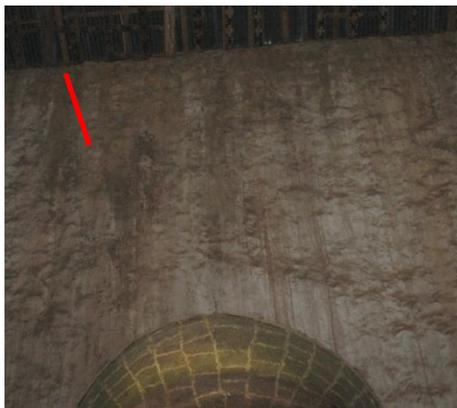
La fisura de la parte superior del arco de medio punto en la parte del muro fue restaurado.

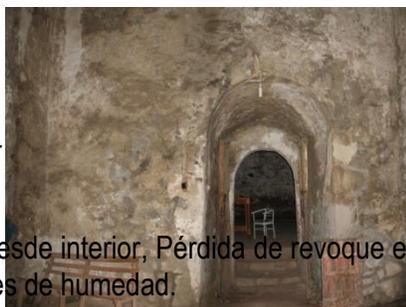
75

74-Deterioro Linterna desde interior, Pérdida de revoque en muros 75- Panorámica interior muros afectados por filtraciones de humedad.

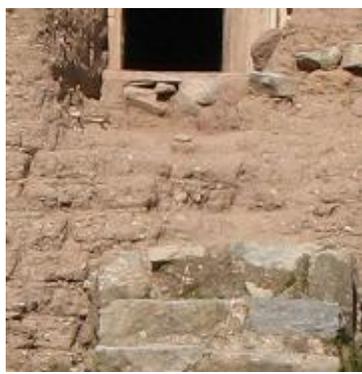
78

78- Desgaste de recubrimiento en muros por inclemencias climáticas, pérdida de adarajas 79- Acceso campanario deteriorado 80- Adarajas sin recubrimiento 81-Arco de acceso a campanario, perdida de mortero entre adobes 82- Alero sin protección a muros 83- Torre sin revoque exterior.
