**EXPEDIENTE TECNICO DETALLADO INTEGRAL DEL C. A. KANAMARKA -
ESPINAR”**

**RESTAURACION Y PUESTA EN VALOR DEL
C.A. KANAMARKA**

“EXPEDIENTE TECNICO DETALLADO INTEGRAL DE RESTAURACIÓN Y PUESTA EN VALOR DEL CONJUNTO ARQUEOLOGICO KANAMARCA ”

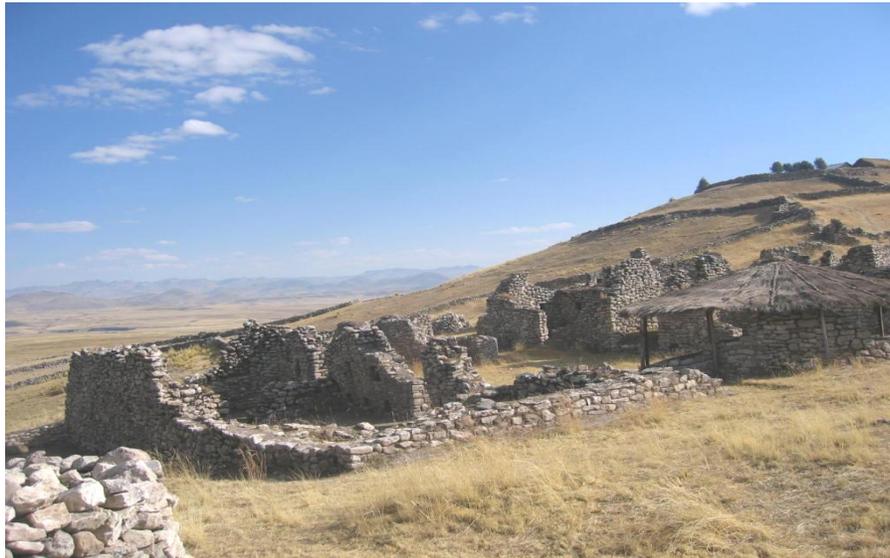
VISTA DE OTRO ANGULO DEL SECTOR TINKUQ, DONDE SE NOTA EL MAL ESTADO DE CONSERVACION DE LOS RECINTOS,05,06,07 SE PROPONE LABORES DE RESTAURACION.

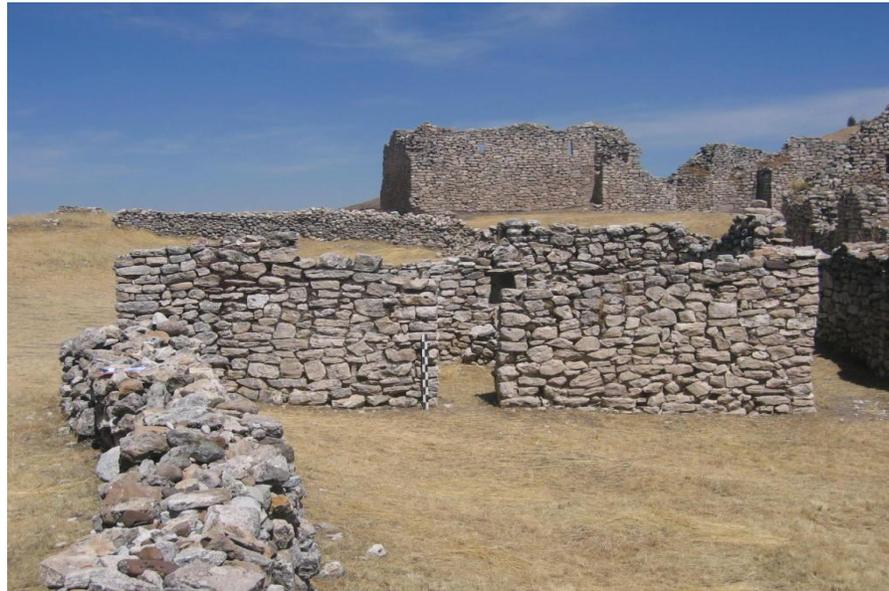
RECINTO 01, GRAN PARTE DEL RECINTO HA COLAPSADO, SE PROPONE TRABAJOS DE RECOMPOSICION 18.07 M³ Y RESTITUCION 5.18 M³

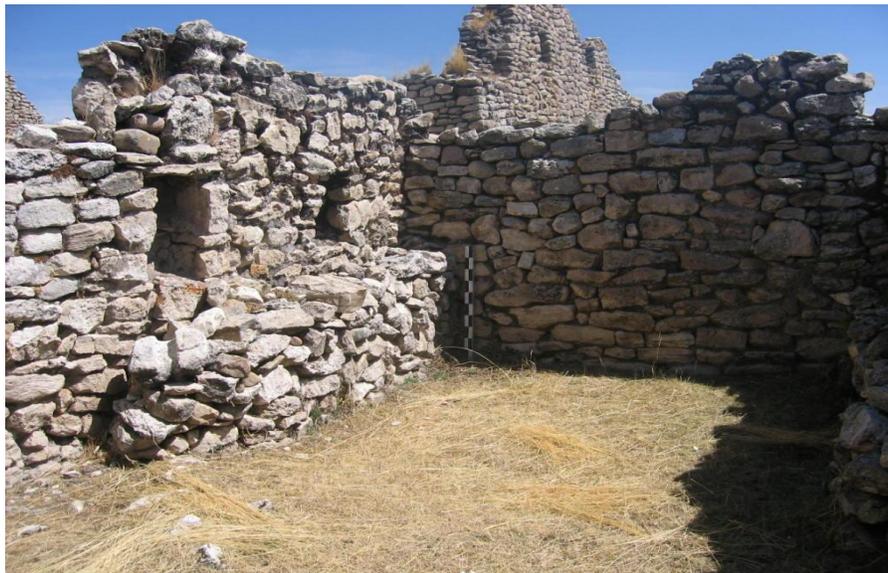
RECINTO 01, VISTA DEL INTERIOR, PANDEAMIENTO DEL MURO, ORIGINANDO PERDIDA DE SU VERTICALIDAD, SE PROPONE TRABAJOS DE RECOMPOSICION 18.07 M³, RESTITUCION, CONSOLIDACION DE MURO 32.28 M²

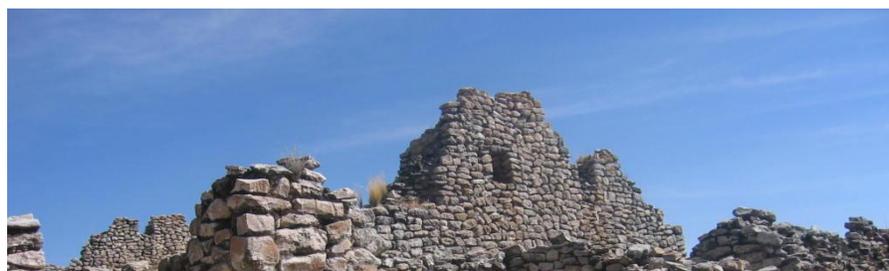
VARIOS TRAMOS DE MURO DEL RECINTO 02 HAN COLAPSADO, SE PROPONE TRABAJOS DE RECOMPOSICION 9.99 M3, RESTITUCION 9.68 M3 Y CONSOLIDACION DE MUROS 16.77 M2

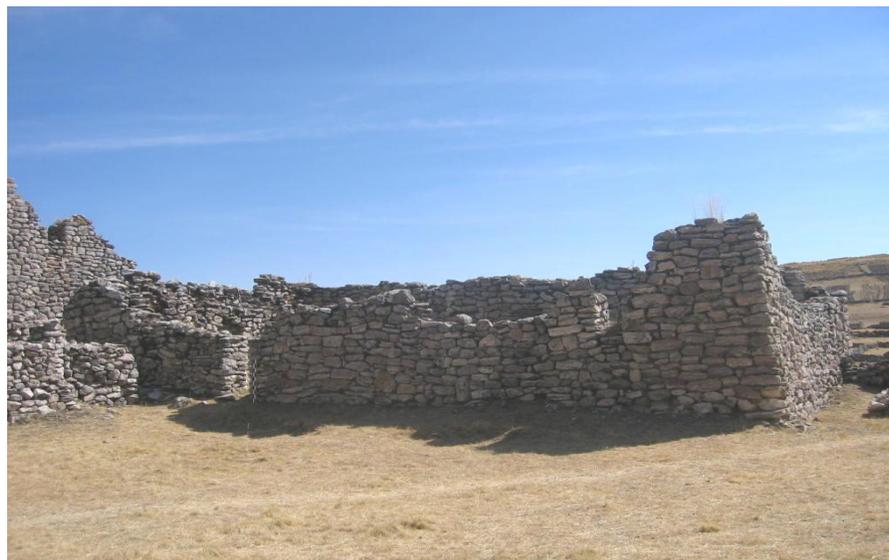
EL MAL ESTADO DE CONSERVACION DEL RECINTO 03, VIENE ORIGINANDO EL PAULATINO COLAPSO DE SUS ELEMENTOS LITICOS, SE PROPONE TRABAJOS DE RECOMPOSICION 35.97 M3, RESTITUCION 20.65 M3 Y CONSOLIDACION DE MUROS 46.81 M2

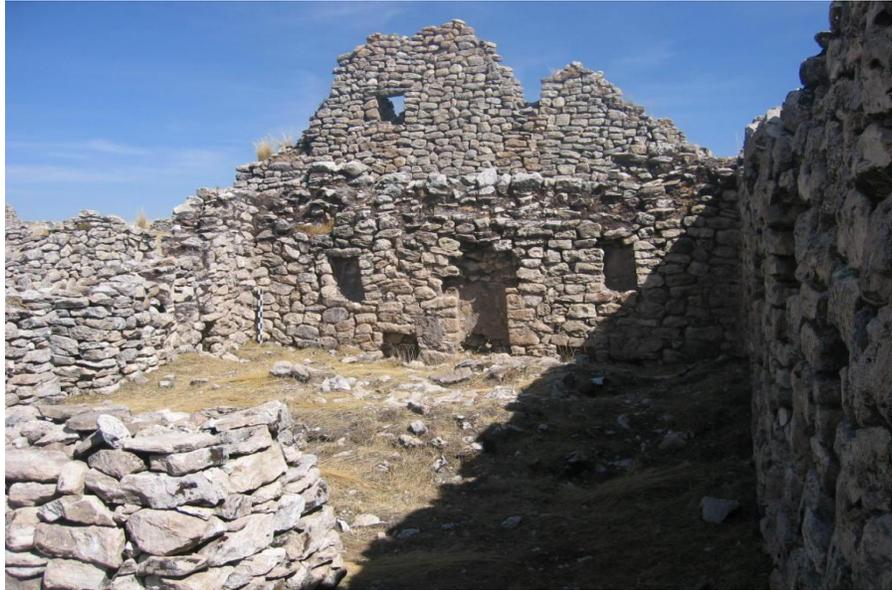
RECINTO 03, VISTA DEL INTERIOR, MURO LATERAL IZQUIERDO, GRAN PARTE DEL MURO HA COLAPSADO Y EROSIONADO, EN ESTE SECTOR SERA NECESARIO LABORES DE RESTITUCION 20.65 M3, RECOMPOSICION 35.97 M3, CUBERTINAS DE PROTECCION 35.15 M2

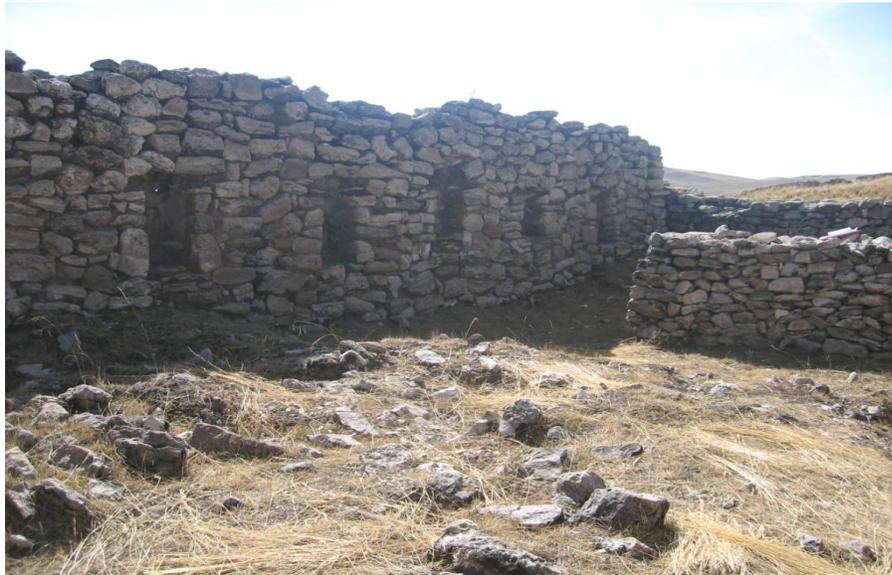
EL RECINTO 03, EVIDENCIA AL INTERIOR GRAN CANTIDAD DE MATERIAL LITICO PRODUCTO DEL COLAPSO DE LOS MUROS, SE PROPONE TRABAJOS DE RESTITUCION, RECOMPOSICION Y CONSOLIDACION DE MUROS 61.52 M2.

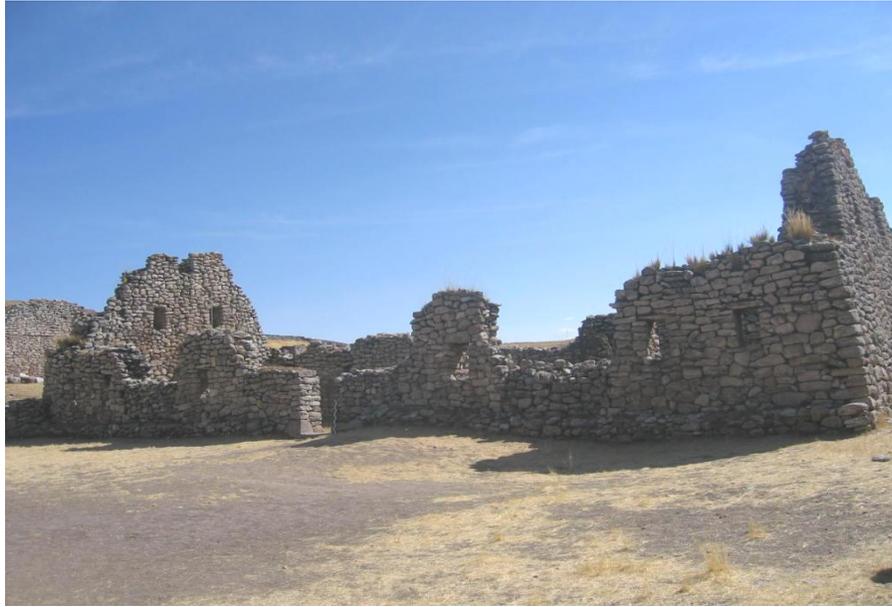
EL RECINTO 04 MUESTRA MAL ESTADO DE CONSERVACION, PAULATINAMENTE SE VIENE ORIGINANDO EL COLAPSO DE SUS ELEMENTOS LITICOS, SE PROPONE TRABAJOS DE RECOMPOSICION 79.01 M3, RESTITUCION 67.80 M3 Y CONSOLIDACION 93.22 M2

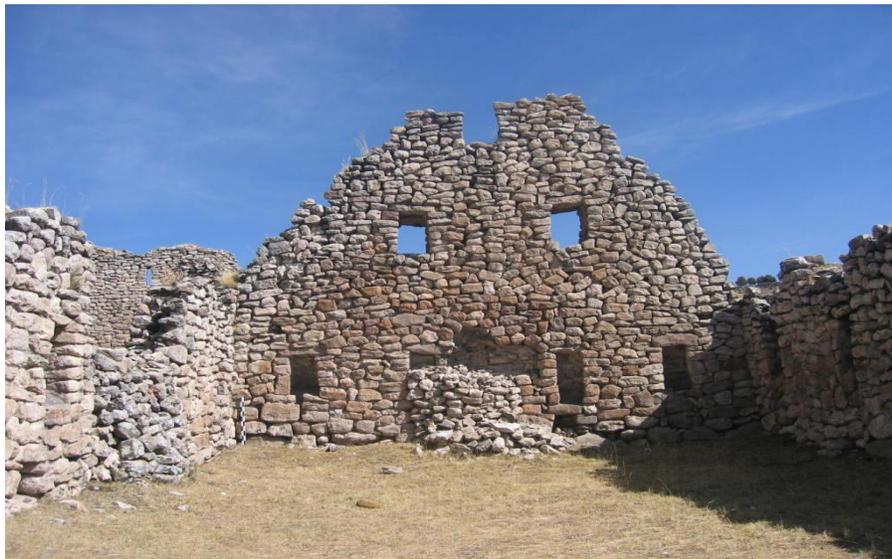
VISTA DEL INTERIOR RECINTO 04, PARTE DEL MURO LATERAL IZQUIERDO HA COLAPSADO Y EROSIONADO, EN ESTE SECTOR SERA NECESARIO LABORES DE RESTITUCION 3.44 M3, RECOMPOSICION 8.61 M3 Y CONSOLIDACION DE MURO 7.23 M2

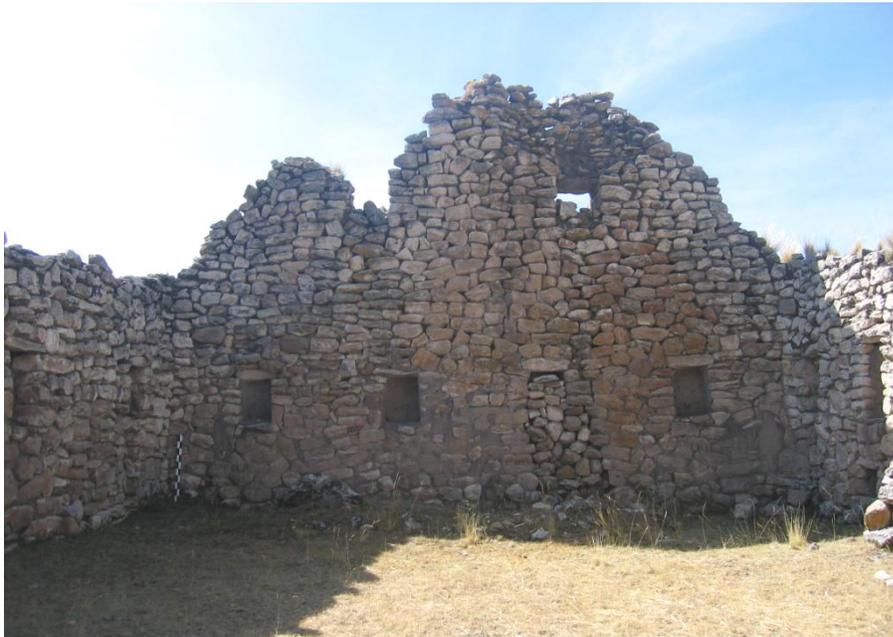
RECINTO 04 VISTA DEL INTERIOR, PARTE DEL MURO LATERAL DERECHO HA EROSIONADO Y HA PERDIDO SU VERTICALIDAD, ASÍ MISMO LA CABECERA DEL MURO HA COLAPSADO, EN ESTE SECTOR SERA NECESARIO LABORES DE RESTITUCION 2.08 M3, RECOMPOSICION 12.12 M3, CALZADURA Y CONSOLIDACION DE MURO 4.16 M2

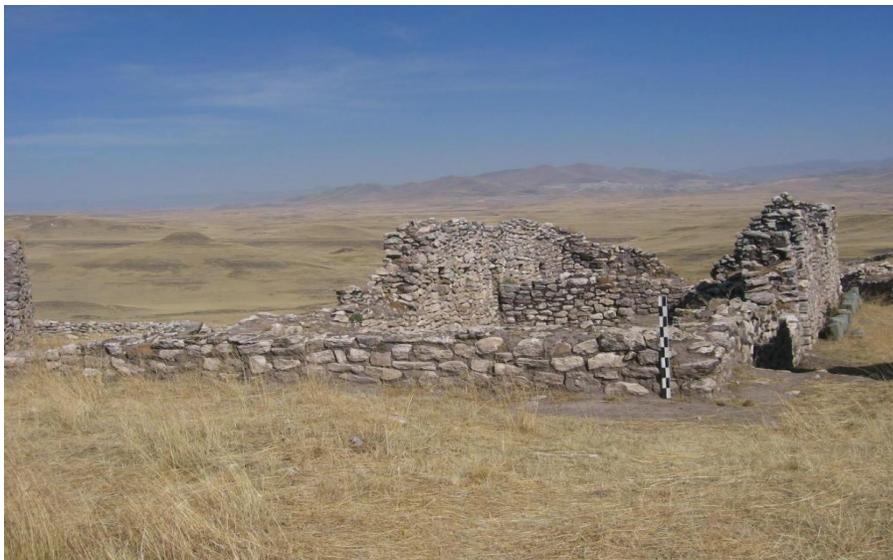
RECINTO 05, EL MAL ESTADO DE CONSERVACION VIENE OCACIONANDO SU DESTRUCCION PAULATINA, LA CABECERA DEL MURO HA COLAPSADO, SE PROPONE TRABAJOS DE RECOMPOSICION 43.21 M3. CONSOLIDACION DE MUROS 26.48 M2 Y RESTITUCION 18.85 M3

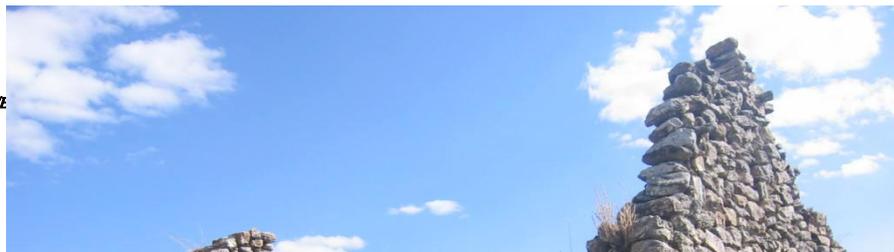
VISTA EXTERIOR DEL RECINTO 06 EL MURO LATERAL DERECHO CONSERVA SU ALTURA PRIMIGENIA, LOS DEMAS MUROS HAN PERDIDO VERTICALIDAD Y PARTE DE ESTOS HAN COLAPSADO, SERA NECESARIO LABORES DE RESTITUCION 8.02 M3, RECOMPOSICION 32.34 M3, CALZADURA Y CONSOLIDACION DE MUROS 17.08 M2

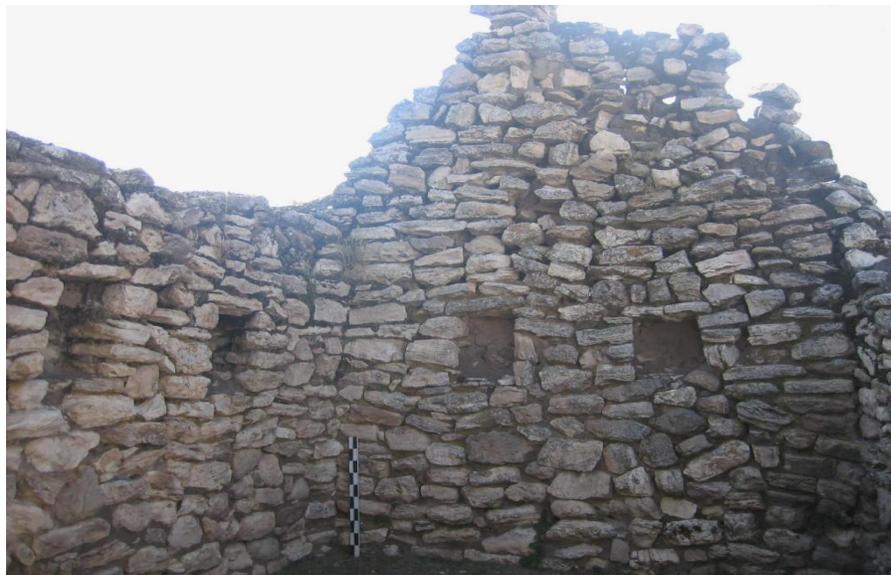
EL MURO LATERAL DERECHO AL INTERIOR DEL RECINTO 06, EVIDENCIA UNA FISURA AL MEDIO Y GRAN PARTE DEL MURO HA PERDIDO VERTICALIDAD, SE PROPONE LABORES DE RECOMPOSICION 4.62 M3, CALZADURA Y CONSOLIDACION 2.15 M2.
