**DIRECCION REGIONAL DE CULTURA CUSCO**  
DIRECCION DE PATRIMONIO CULTURAL INMUEBLE  
SUB DIRECCION DE ESTUDIOS Y PROYECTOS

**PROPUESTA AMBIENTAL**

**TEMPLO SANTA CATALINA DE MARCACONGA**  
**INTERVENCIÓN DE EMERGENCIA**

# **EXPEDIENTE TÉCNICO DE EMERGENCIA “Templo de Santa Catalina de Maracaonga”**

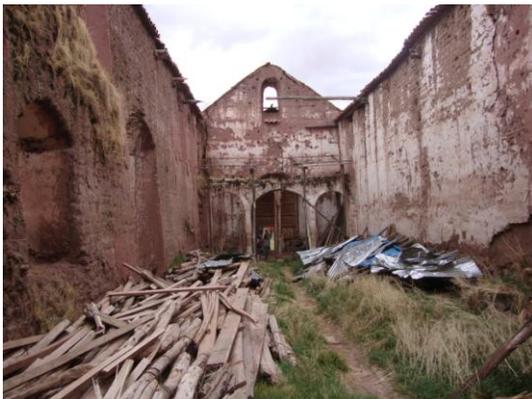
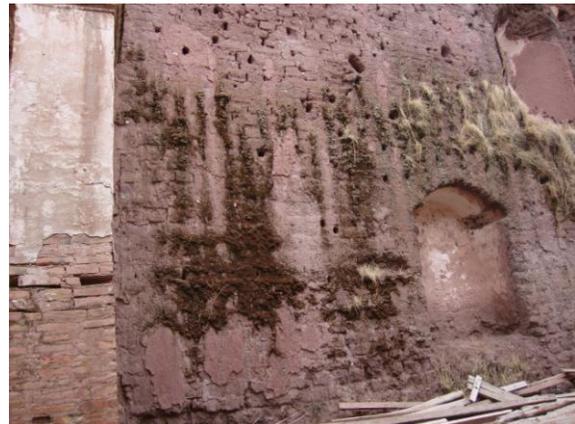
El templo de Maracaonga presenta las estructuras debilitadas, evidenciándose desgaste de muro, en superficie interna como externa, las mismas que no ofrecen resistencia como soporte y estabilidad del monumento. Los cimientos y sobrecimientos de los muros se encuentran afectados por la diferencia de pendientes que es la que ha provocado la presencia de humedad al interior del recinto, y la afectación a los muros por capilaridad así como el desarrollo de especies vegetales, al interior del recinto.

Interior, piso y muros recubiertos con vegetación, musgos, líquenes, hongos, elementos sueltos..

-Eliminación de elementos orgánicos tanto al exterior como al interior del monumento, limpieza y eliminación de vegetación al interior, en superficies de cubierta, contrafuertes, áreas libres y en áreas aledañas a los muros exteriores.

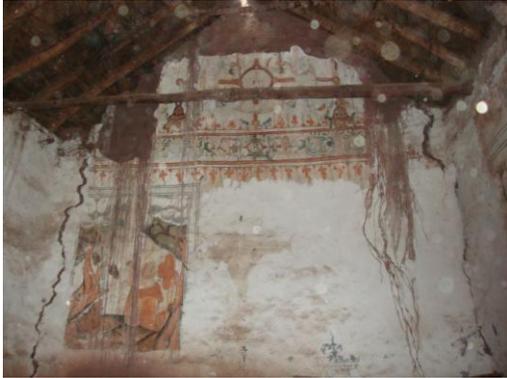
Respecto a los techos es poca la evidencia de las cubiertas originales, pues se tiene que ha colapsado el 90 % del total de la nave, la sacristía y el baptisterio mantienen la estructura de los techos pero con roturas de tejas, por donde ingresan las aguas de las lluvias, deteriorando parte de la cabecera de los muros y el arrastre de la pintura mural.

Sacristia, humedad y rajaduras

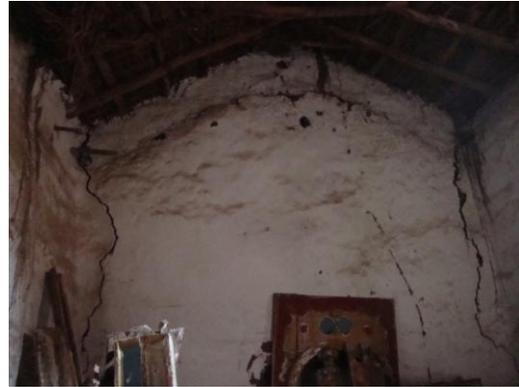
Bautisterio humedad y rajaduras

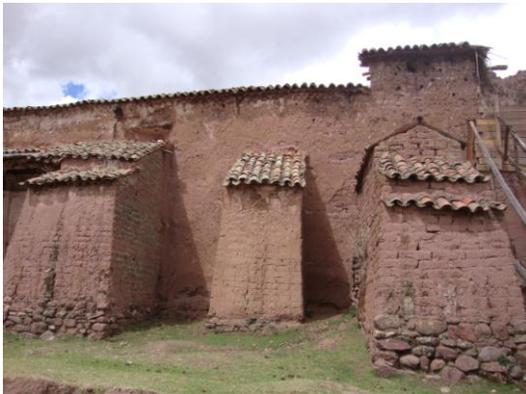
Se ha evidenciado un porcentaje considerable de humedad al interior del templo aspecto que ha desestabilizado las bases de los muros principalmente la del muro del evangelio y la pérdida irreparable de pintura mural por disgregación de gran parte de los materiales por erosión y humedad.

Muro del evangelio, humedad cimientos

-Al interior del monumento se ha identificado porcentajes de humedad que se han sumado a otros agentes naturales en el deterioro de las estructuras edificatorias y artísticas por lo cual consideramos necesarias; por la proximidad de la época de lluvias, el porcentaje de saturación de los suelos de la zona, así como las aguas subterráneas y el material constructivo del monumento, por el que mediante capilaridad han influido en la conservación de los muros y el monumento en general; la implementación de canales de drenaje con la finalidad de evitar que las aguas fluyan al interior del templo, considerando de manera cuidadosa las pendientes al interior del templo, así como en el exterior del monumento en el que se propone al lado del muro del evangelio, un canal de drenaje de 40 x 40 x 20 cm a 2 metros de distancia del muro del templo y otro paralelo a 3 metros de distancia del primer canal, con una pendiente dirigida hacia el canal de la parte anterior del monumento, y este, al canal ubicado paralelo al muro de la epístola, teniendo como desagüe otro canal perpendicular al del muro de la epístola que conducirá las aguas hacia la plaza.

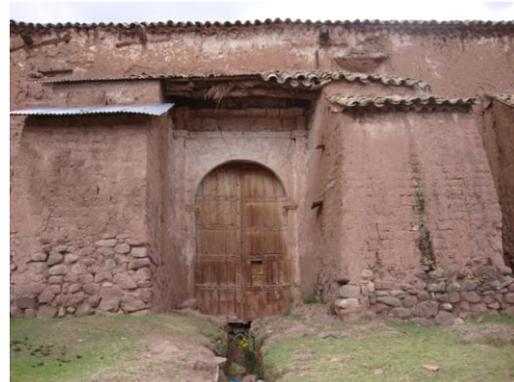
Muro epístola, Puerta lateral con canal

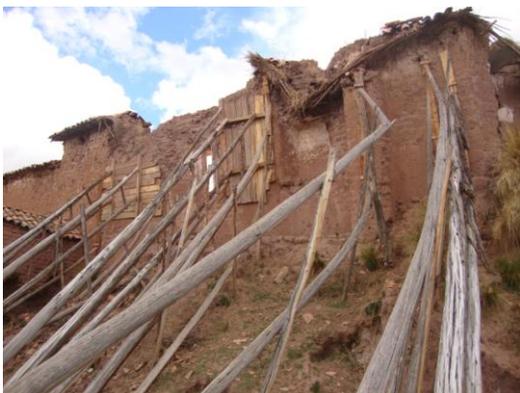
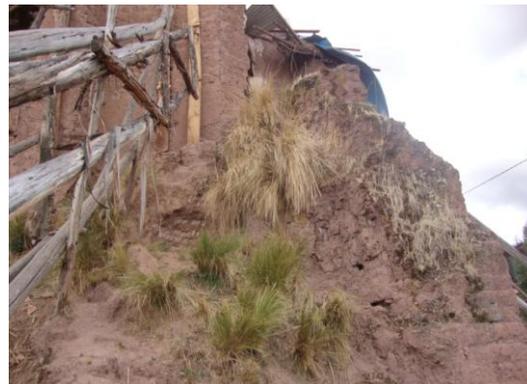
La cubierta del piso fue deteriorada por las intervenciones que se han dado con la finalidad de proteger el templo, de la acumulación de humedad, la acumulación de tierra, efecto de los desplomes, así como la modificación de niveles por la implementación de la pila bautismal y otros como la intervención con apuntalamiento temporal que finalmente se han convertido en fijos.

Apuntalamiento, debajo, colapsamiento antiguo y desarrollo de vegetación, humedad, muro epístola.

- Apuntalamiento de emergencia de muros que están siendo desplazados por presiones laterales externas y desplomes, muros en estado de deterioro avanzado.

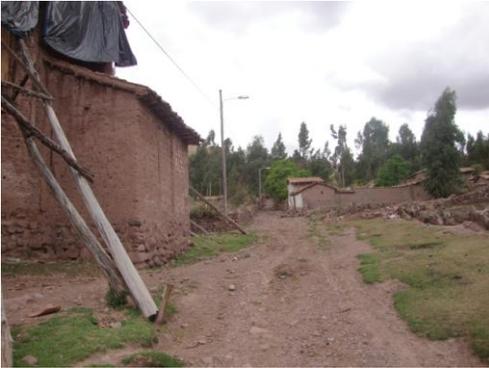
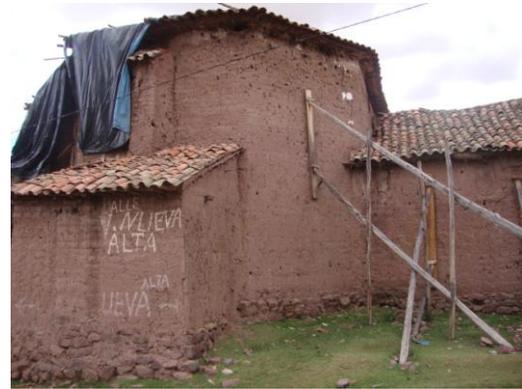
La evaluación rápida realizada nos indica que la ubicación del templo es un espacio en el que confluyen las aguas de escorrentía, aguas subterráneas así como las consecuencias, en época de lluvias, de la presencia de canales en la parte alta y la crecida del río que provoca que la calle, que se encuentra en la parte posterior del templo se convierta en el cauce del río.

Calle con pendiente considerable espaldas muro testero, apuntalado y cubierta Plástica,

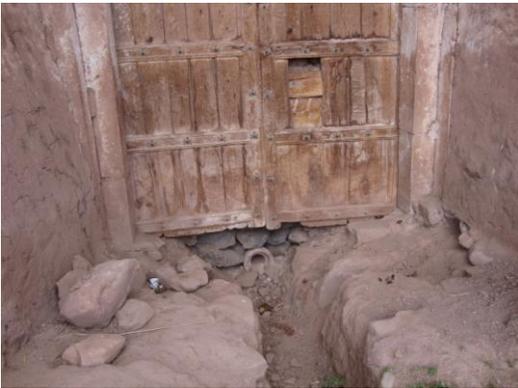
Canales de drenaje sin considerar pendientes.

- Sistema de drenaje de aguas superficiales y subterráneas, para el que es necesario realizar un corte de terreno en áreas donde se requiere niveles acordes a las pendientes para el drenaje de aguas pluviales y subterráneas tanto al interior como en el exterior del monumento.

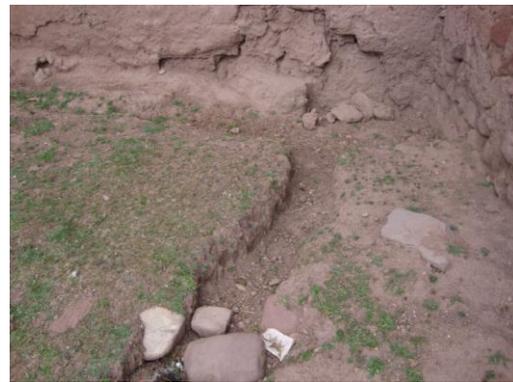
Canal obstaculizado, sin mantenimiento.

- Manejo de aguas en el entorno inmediato mediante la Coordinación interinstitucional con la comunidad, el gobierno local y las instituciones competentes, con la finalidad de realizar el manejo del río Cullupata el que se desborda en temporadas de lluvias inundando la zona adyacente al monumento, la calle Virgen de la Natividad, la que se convierte en época de lluvias en el cauce del río sumado a ello la presencia de canales que desvían sus aguas por las calles paralelas al monumento las que se desbordan y se suman a las cantidades de agua que provocan la inundación

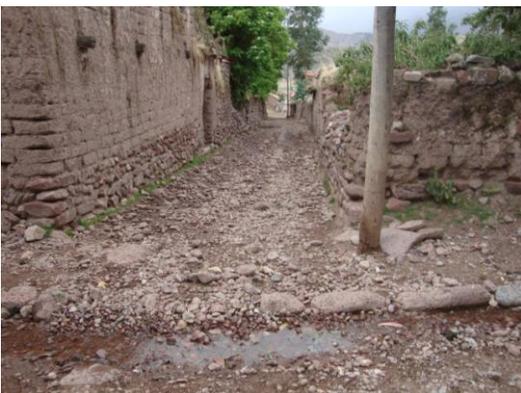
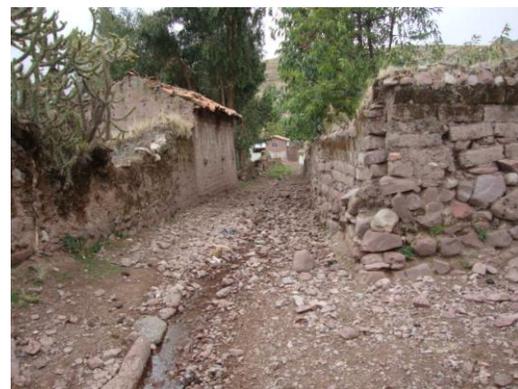
La precipitación pluvial en la zona, en general, es intensa sobre todo en la época de lluvias en la que la precipitación es alta, el templo de Marcaconga se encuentra próximo al río cullupata, cuyas aguas son desviadas mediante canales en calles paralelas al templo, estos canales discurren provocando en algunos casos la inundación de la zona en la que se encuentra el templo, la que se incrementa por el paso de cantidades de agua por la calle que se encuentra a espaldas del templo el que se convierte en el cauce del río.

Parte superior de calle Virgen de la Natividad con canal sin mantenimiento, calle convertida en el lecho de río, canales que rebalsan e inundan en temporadas de lluvias
