PLAN DE MONITOREO ARQUEOLOGICO

**A REALIZARSE EN EL TEMPLO SANTA
CATALINA DE MARCACONGA**

Elaborado por:
Arqloga. Amelia Pérez Trujillo
RNA: AP -0012
COARPE – 040398

CUSCO, NOVIEMBRE DEL 2010

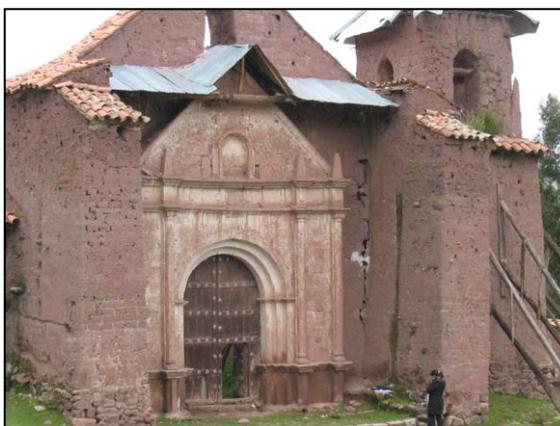
La carencia de cubierta en este frontis ha sido el agente fundamental para el deterioro vertiginoso de la edificación, por las evidencias de arrastre de embarre en portada de piedra labrada.

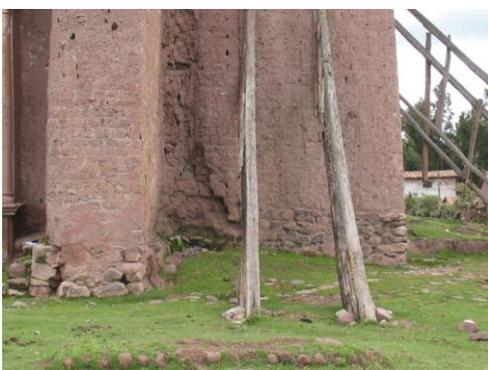
Base de torre, área apuntalada por riesgo

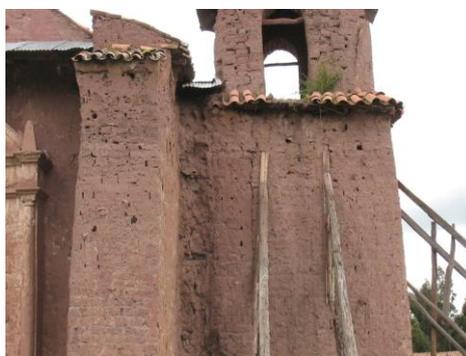
cuerpo de torre en proceso de deterioro

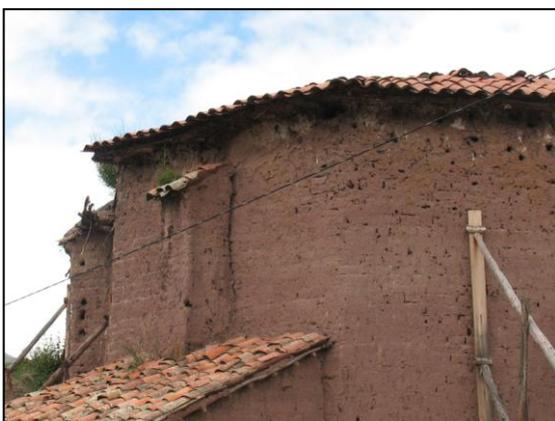
intervenido con la decoración en yeso de una venera en hornacina reemplazando el vano absidal que comunicaba con área exterior de muro testero, sin embargo esta venera evidencia material de yeso en todo el trabajo de moldurado.

La estructura de cubierta se encuentra en mal estado con el 95% de material colapsado el aspecto formal de esta cubierta es coincidente con los ángulos de estructura portante, descansando parte de limatesas sobre cabeceras de muro. Es evidente que el sector del muro del evangelio ya fue intervenida y restituida el 70% de muros por la falta de continuidad de adarajas que si se mantienen en el sector del lado de la epístola, así como por el deterioro de su estructura interna de los adobes que fueron utilizados en la construcción de la edificación de tipo religioso. Este es uno de los sectores que amenaza pérdida total por los posibles desplomes que puedan generar las temporadas de lluvias, así como por el gran forado que se evidencia en muro testero.

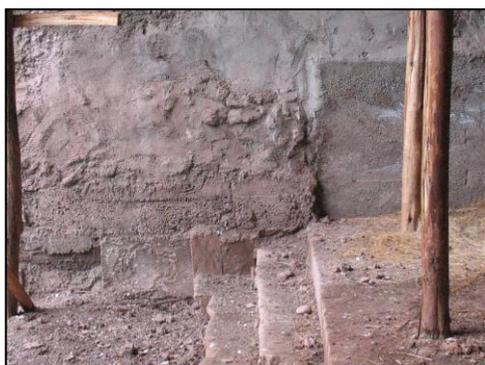
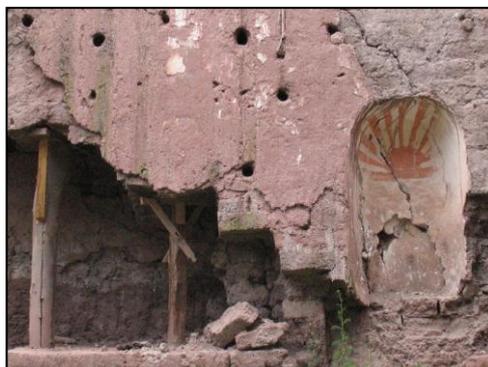
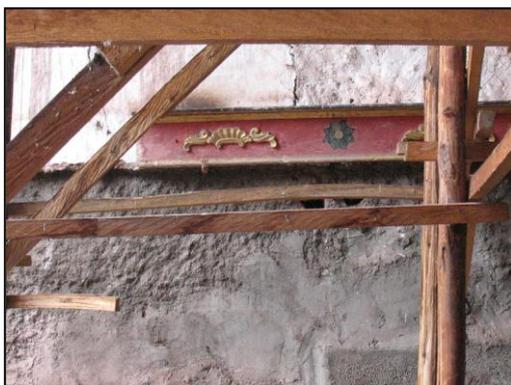
intervenciones que se han realizado fueron nefastas para la edificación, por considerar materiales incompatibles así como el proceso constructivo de áreas intervenidas en sobrecimientos que afectaran a la edificación en dicho tramo, la

presencia ajena de un sobrecimiento encofrado y vaciado como concreto lleno en un tramo de 3.00 a 5.00 mts con una altura de 1.5 a 1.70 mts, deteriorará éste tramo por ser

incompatible con los materiales utilizados anteriormente.

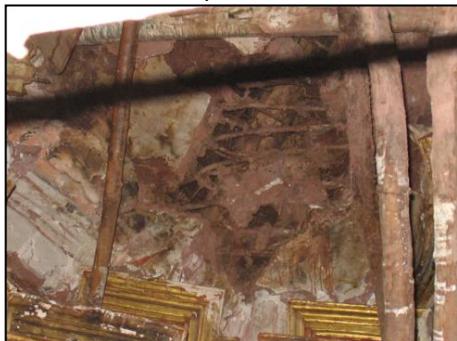
adicional tejida con madera, tiento de cuero de res y soguillas de fibra la misma que ha sido tejida en forma cóncava dándole la forma de bóveda en este sector de muro testero, espacio donde se ha ubicado a la escultura de “Dios Padre Eterno”, una de estas evidencias la podemos verificar en fotografía adjunta, esta es una característica traída por los peninsulares.

La cobertura se presenta en un 85% colapsada y en un 95% deteriorada, por tanto la intervención en este templo es de emergencia.

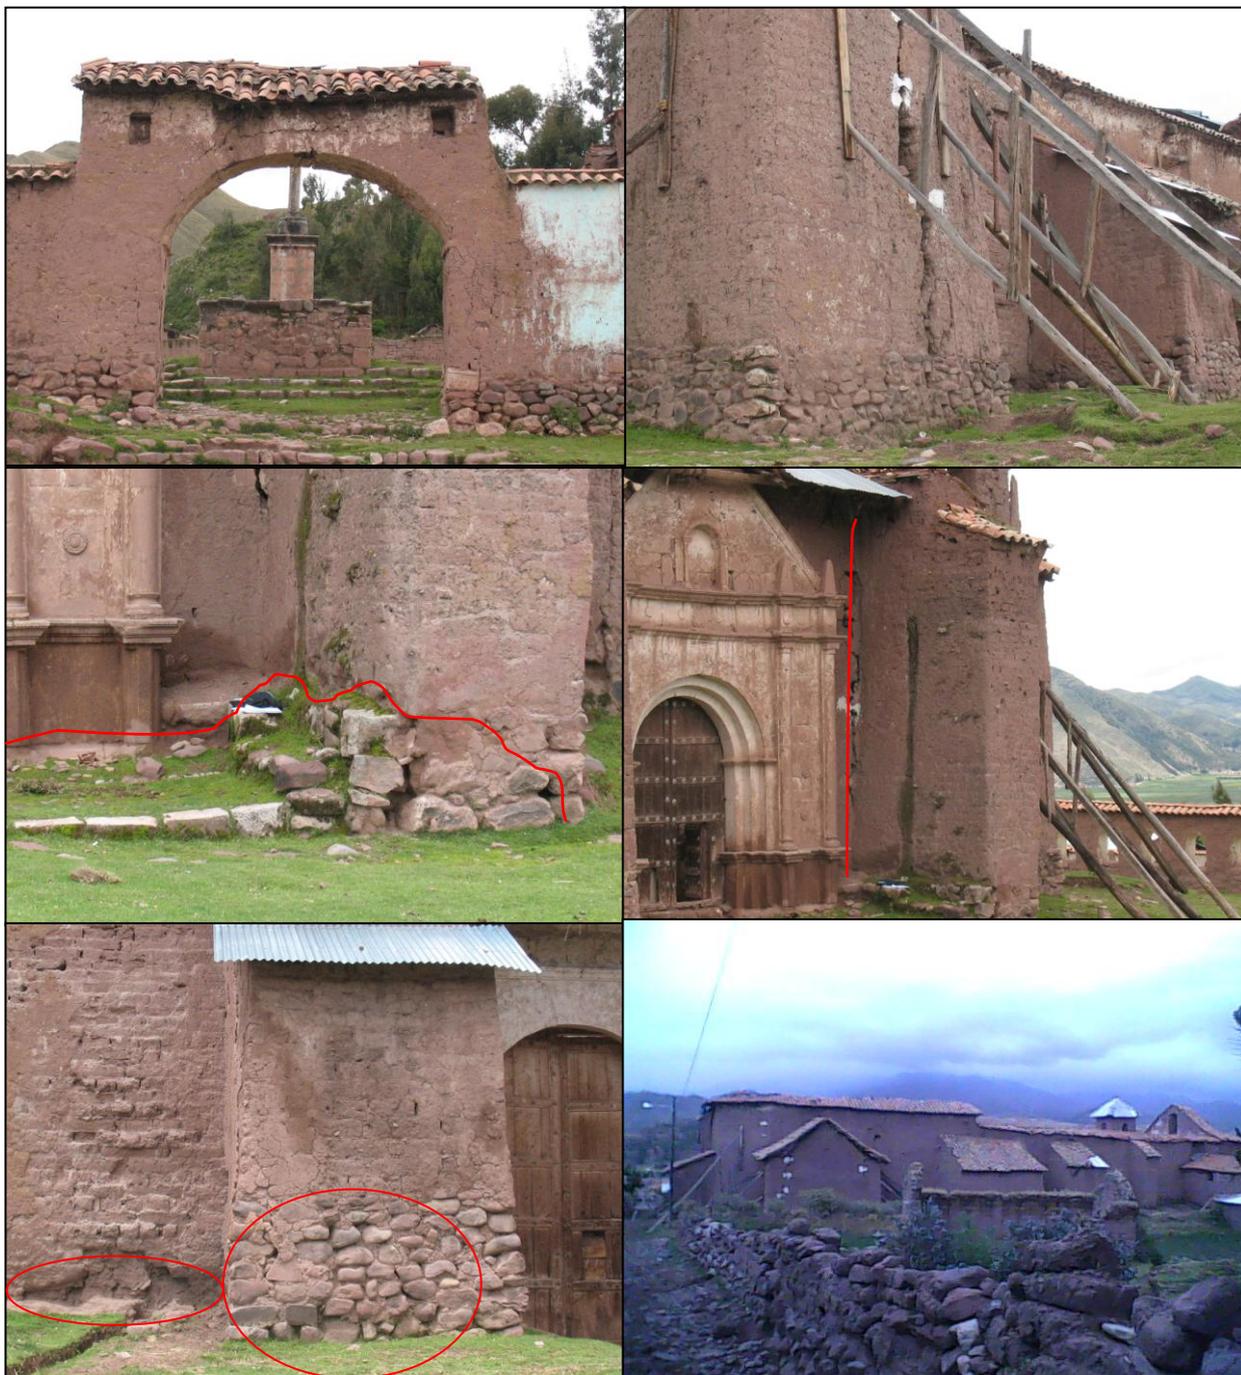
Exterior del Templo Santa Catalina de Marcaconga, desde diferentes ángulos, se puede observar el lamentable estado de conservación que presenta, con rajaduras, pérdida de alineamiento, verticalidad, niveles originales y elementos líticos, se propone efectuar apuntalamientos para poder sostener a los diferentes muros del templo hasta que se inicien los trabajos de Restauración del Templo.

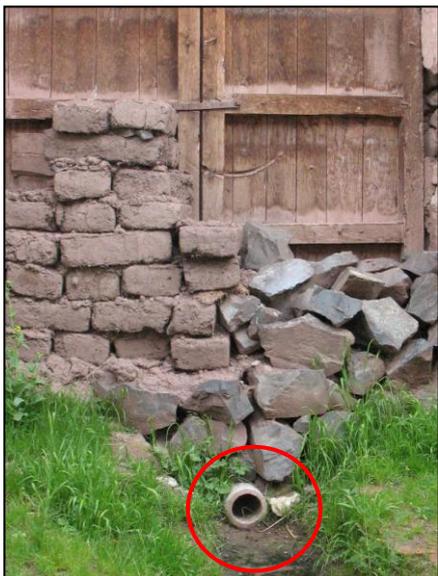
Drenes acondicionados de forma artesanal al exterior del templo, se puede observar en la primera fotografía que el tubo se encuentra por encima del nivel del piso del templo, colectando el agua hacia el interior del templo y no evacuándolo al exterior del mismo. En la segunda fotografía el dren se ha obstruido y ha perdido elementos, este ya no funciona.

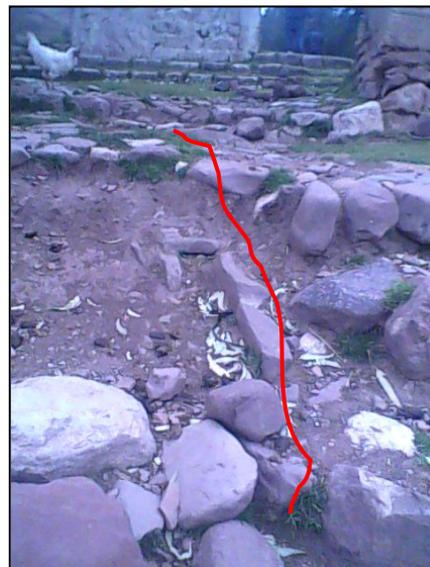
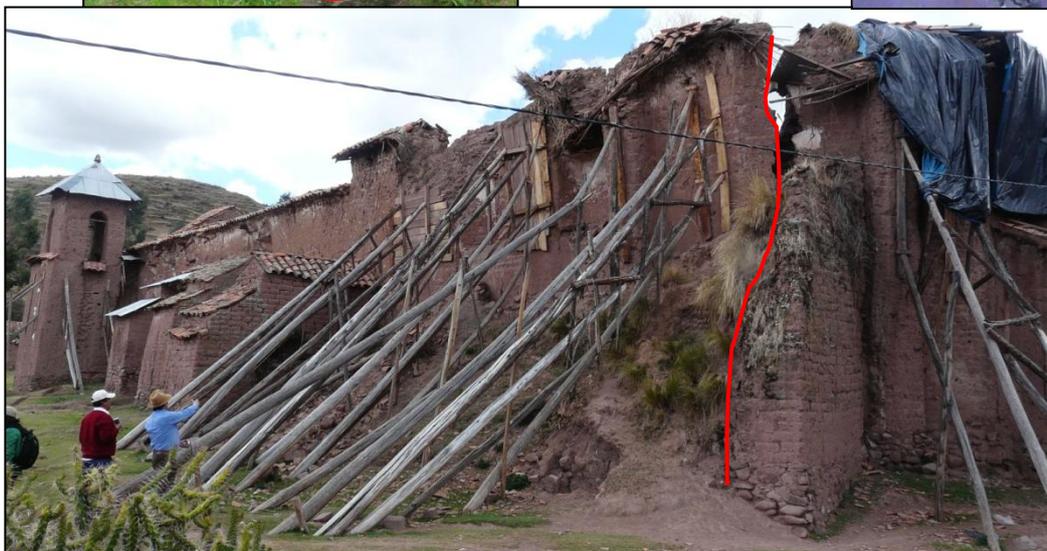
Exterior del Templo, se puede evidenciar que el muro ha perdido su alineamiento e inclinación y se encuentra a punto de desplomarse, en este se apuntalaron los muros con material nuevo y se colocara una cubierta al techo.

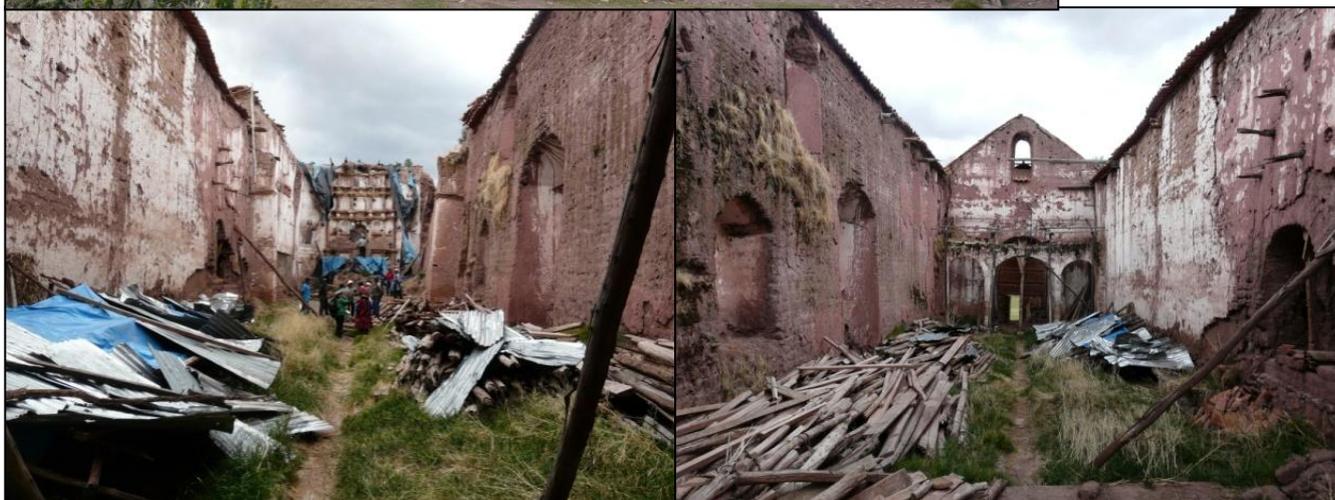
Interior del Templo Santa Catalina de Marcaconga, se puede observar el estado ruinoso en el que se encuentra en la actualidad y la gran cantidad de material acumulado y almacenado en su interior, al igual que la pérdida del nivel original del piso.

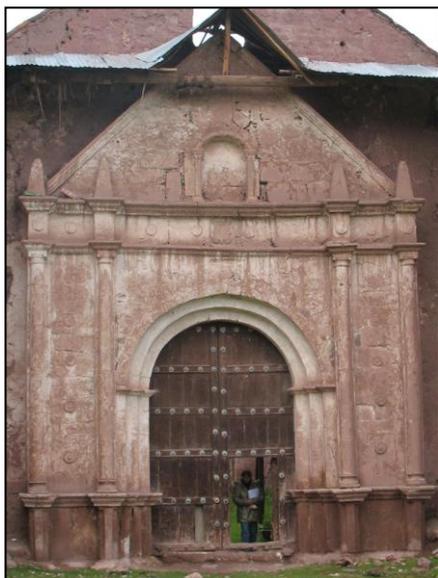
Exterior e interior de la Portada principal de acceso al Templo, se puede observar, la pérdida del nivel original del piso y el deterioro de los elementos líticos conformantes de la portada exterior.
