EXPEDIENTE DE PRELIQUIDACION DE OBRA - 2009

“PATALLAQTA INFRAESTRUCTURA NUEVA”

META N° 0140

RESIDENTE DE OBRA:
ARQ° CESAR E. MEDINA ALPACA

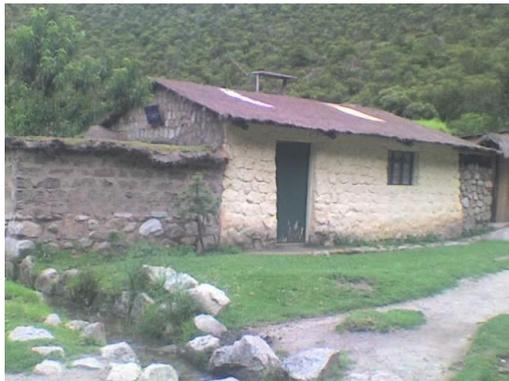
Caseta de control Turístico de la DRC, actualmente su uso es de dormitorios del Residente de Obra y personal Técnico no existen condiciones de ambiente de Dormitorio. Construido con muros de piedra de 0.40 m de ancho y techo de calamina cubierto con paja. Este todavía se mantiene por la falta de material para la construcción de módulos.

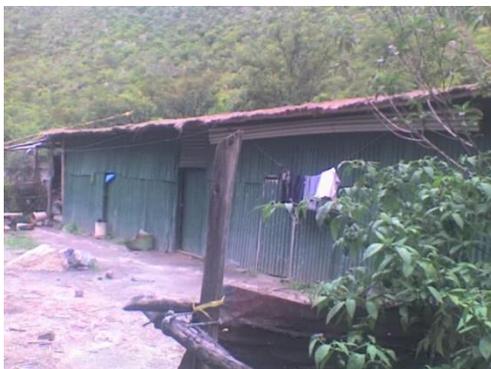
Campamento provisional de obra del personal obrero de obra R.P.V. del C.A. Patallaqta construido con calaminas y rollizos de Eucalipto (demolido).

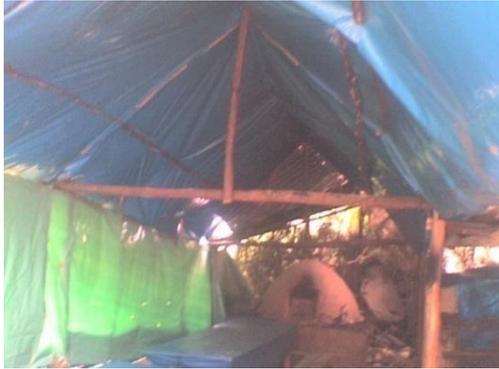
Comedor del personal obrero y técnico, con cobertura de calamina y plástico, semi abierto, no protegía de las inclemencias del tiempo, como el frío (demolido).

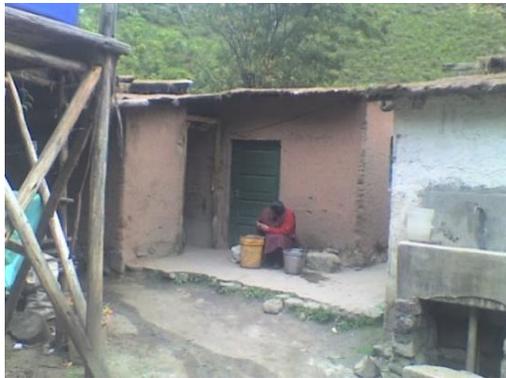
Deposito de Herramientas construido con muros de adobe y techado de calamina, de reducido espacio y sin iluminación. No garantizaba seguridad (demolido)

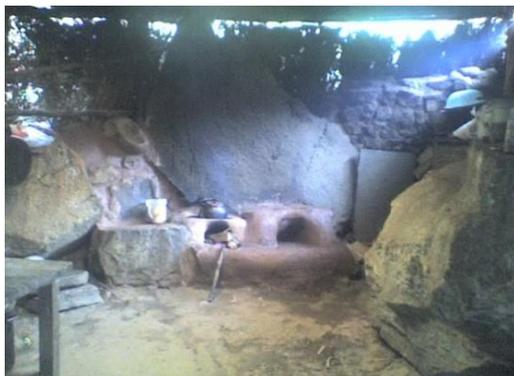
Cocina, espacio donde se preparaban los alimentos, expuesta a roedores e insectos del lugar, sin niveles de higiene, delimitada solo por rocas, arbustos y un muro de adobe, techada también con calaminas (demolido)

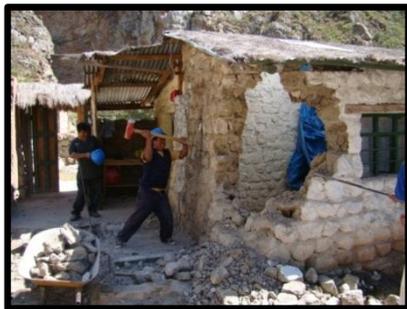
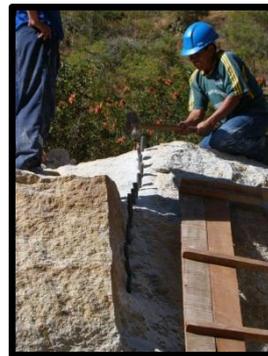
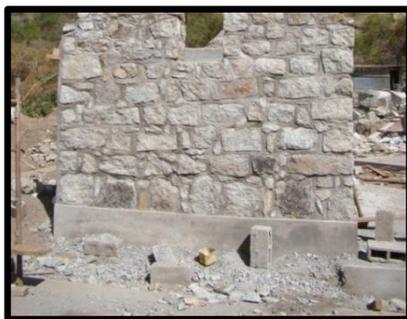
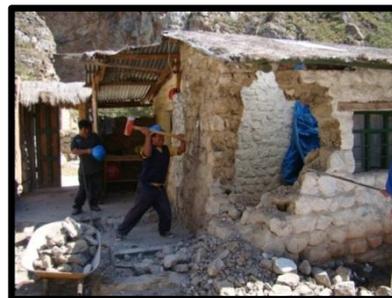
Demolicion de caseta de piedra deteriorada
