“PUESTA EN VALOR DEL MONUMENTO  
COLONIAL RELIGIOSO TEMPLO SAN COSME Y  
SAN DAMIÁN DE LARES”

**INFORME PRE LIQUIDACIÓN  
2015**

**INFORME ANUAL DE PRE LIQUIDACIÓN DE OBRA 2015****“PUESTA EN VALOR DEL MONUMENTO COLONIAL RELIGIOSO TEMPLO SAN COSME Y SAN DAMIÁN DE LARES”****Sumario**

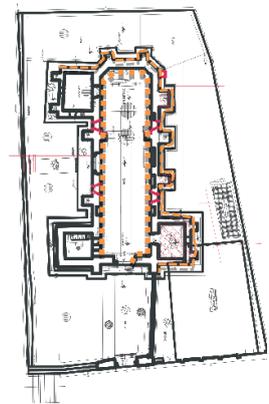
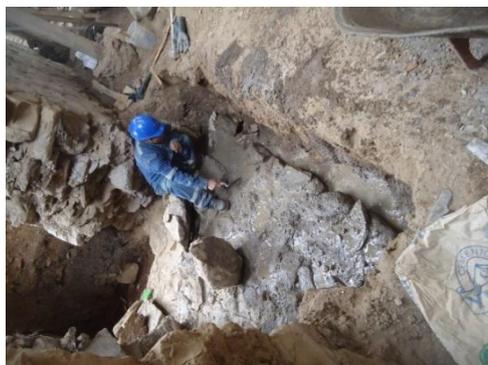
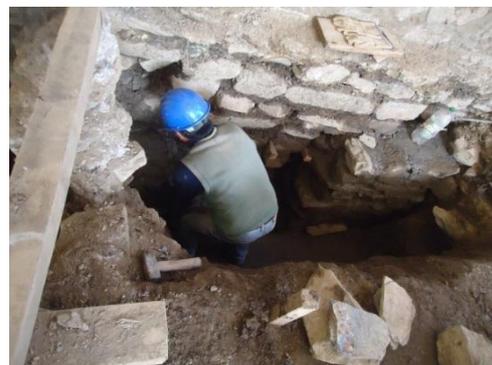
Se ejecutó trabajos de calzadura de cimientos corridos de piedra en los sectores del muro de la epístola hacia el presbiterio donde se ejecuta la inserción de un contrafuerte entre la esquina de encuentro entre el muro de la epístola y el muro testero por la presencia de agrietamiento en la zona...

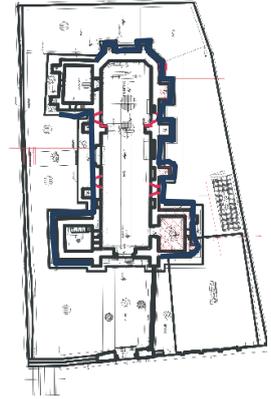
Se ejecutó trabajos de consolidación de cimientos corridos de piedra en los sectores del muro de la epístola hacia el presbiterio al interior donde se ejecuta la inserción de un contrafuerte entre la esquina de encuentro entre el muro de la epístola y el muro testero por la presencia de agrietamiento en la zona...

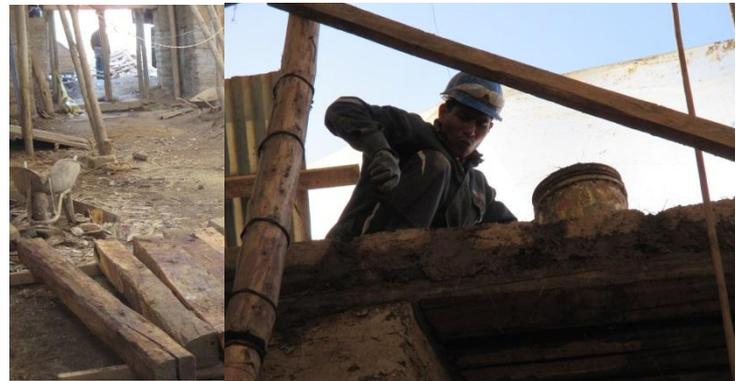
Se ejecutó trabajos de restitución de vigas de entrepiso de rollizo de 6"x 6.00 m. en el entrepiso de la torre o nivel de piso campanario dentro del proceso de consolidación y restitución de la torre. Se utilizó rollizos de eucalipto de 6" de diámetro y se recuperó algunos originales. previamente se realizó el tratamiento de los rollizos con chemaderil ; se empotro en los muros de la epístola y del evangelio realizando la nivelación de cada pieza para lograr un piso adecuado en el piso de torre.

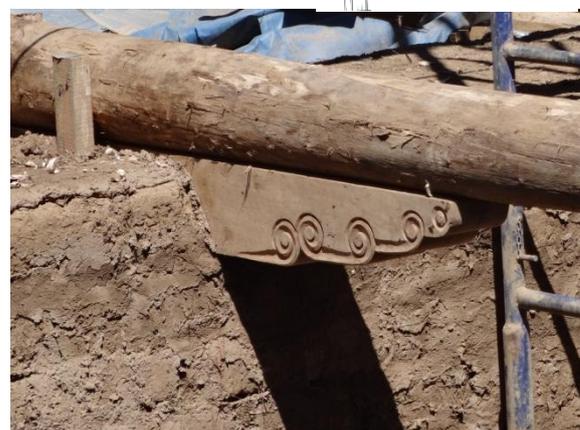
Se ejecutó trabajos de colocación de llaves en “O” de 6” de espesor en el inicio del tercer cuerpo de la torre para darle mayor estabilidad y seguridad de este sector de la torre. Se ejecutó esta partida previa coordinación con el supervisor quien acepto esta propuesta que garantizara de mejor manera la seguridad ante posibles solicitaciones sísmicas y evitara problemas estructurales en este sector los que se presentaron antes de la intervención. Se utilizó madera rollizo de eucalipto tableada con doble elemento asegurando además con arriostres en ángulo para una mejor resistencia.

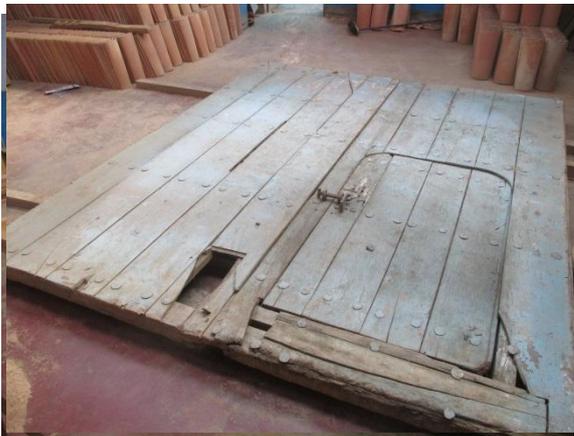
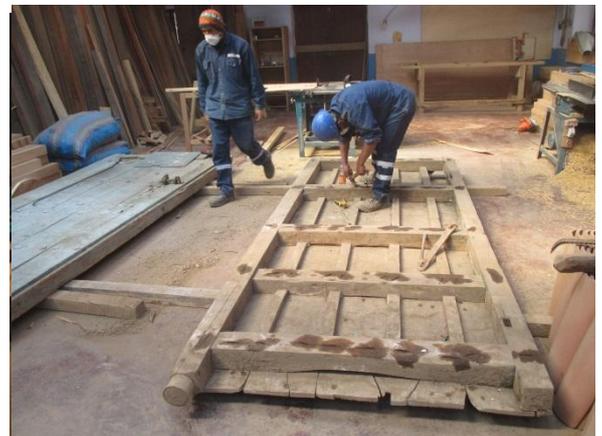
Se ejecutó trabajos de limpieza y desinfección de las puertas de madera halladas en el templo, especialmente la puerta principal que es la que muestra más originalidad como tal; se utilizó chemaderil para realizar la desinfección pasando con brocha este preservante en toda su totalidad, para lo cual se realizó previamente la liberación de los componentes metálicos y de madera del portón.

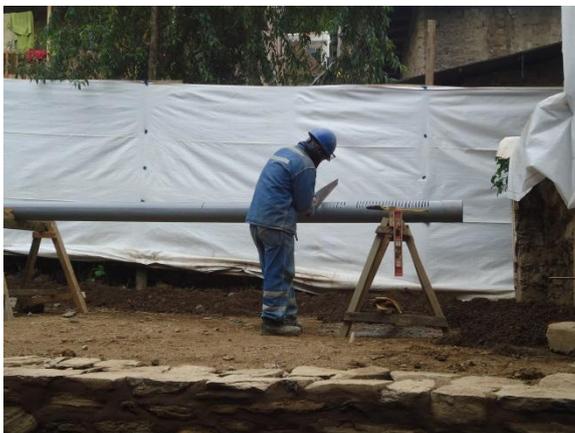
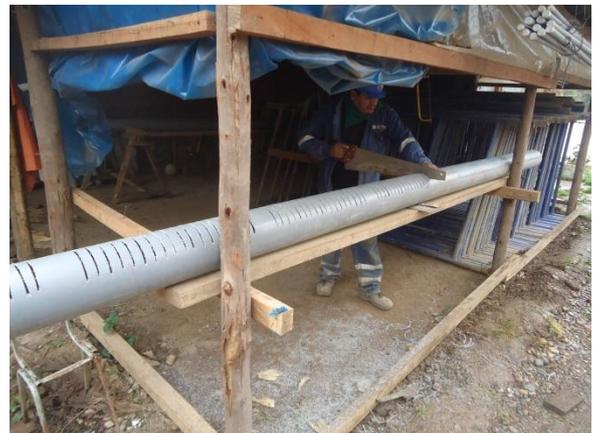
Se ejecutó trabajos de instalación de tubería cribada de 6” para el drenaje de las aguas subterráneas en el sector del muro de la epístola al exterior, previamente se colocaron los niveles de caída controladas por las cajas de registro, luego se instaló las tuberías sobre una cama de arcilla que sirve como colector de las aguas subterráneas, instalados luego se procedió a realizar el relleno con material piedra chancada para que sirva de filtro..
