INFORME ANUAL Y PRE LIQUIDACIÓN 2015

COMPONENTE PAISAJE CULTURAL

“RESTAURACION Y PUESTA EN VALOR DEL MONUMENTO PRE HISPÁNICO PARQUE ARQUEOLÓGICO DE TIPÓN, SECTOR PUKARÁ ALTO”

ENERO, 2016

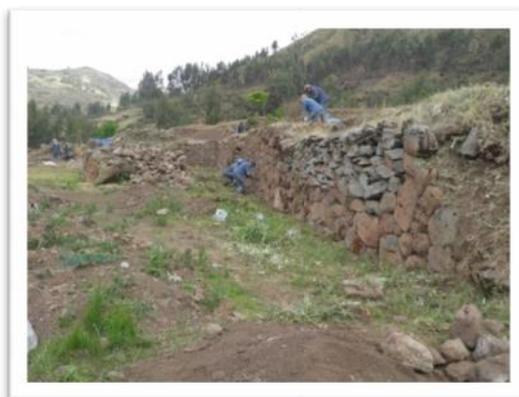
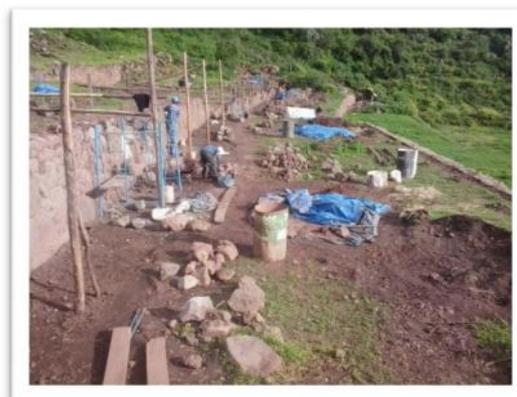
Plataforma XVI – Plataforma XIX antes de su tratamiento

Esta plataforma presenta las siguientes dimensiones; 10.40 m x 31.40 m; la superficie era irregular la pendiente variaba entre el 1 – 3 %. Existía un manto verde compuesto por herbáceas de porte mediano y grama (*Kikuyocloa clandestinum*). Hacia el lado Este colinda con la plataforma del andén XV, bajo este muro existen vestigios de lo que podría ser una zarpa. El área presentaba huaros conformados por rocas de diferentes dimensiones provenientes del núcleo del muro (aproximadamente los huaros ocupan 18.95m³). Estos huaros provienen de los trabajos de restauración los cuales permanecieron sobre la plataforma tras haber culminado los trabajos respectivos.

La plataforma del andén XIX, cuyas dimensiones son aproximadamente; 10.00 m x 33.20 m; presentaba superficie irregular la pendiente variaba entre el 1 – 3 %. Existe un manto verde compuesto por herbáceas de porte mediano y grama (*Kikuyocloa clandestinum*). Hacia el lado Este colinda con la plataforma del andén XVIII.

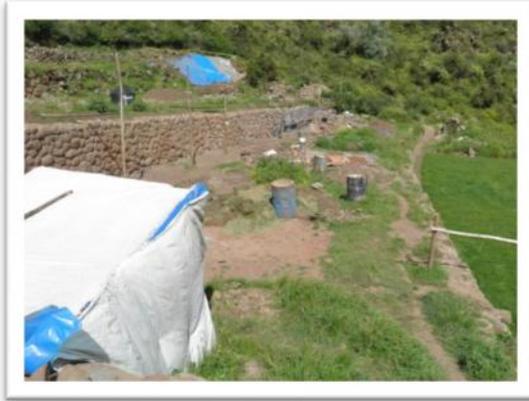
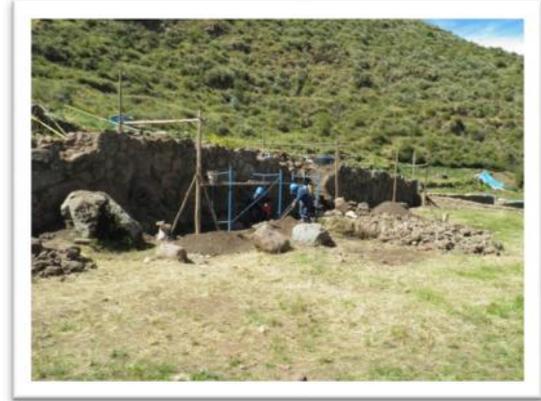
Plataforma XVIII – Plataforma XX antes de su tratamiento

La plataforma del andén XVIII, presenta las siguientes dimensiones; 50.00 m x 11.10 m; con un área total de 550 m². La superficie es irregular la pendiente varía entre el 6 – 10 %. Existe un manto verde compuesto por herbáceas de porte mediano y grama (*Kikuyocloa clandestinum*). Colinda con la plataforma del andén XIX y XXII. El muro frontal del andén XXII mide entre los 2.40 a 2.25 m.

La plataforma XX, tiene las siguientes dimensiones: 10.5 x 31 m; haciendo un total de 325.5 m². El área se encontraba cubierta de vegetación entremezclado con elementos líticos sueltos procedente de las labores de restauración del muro. La pendiente antes de la intervención es irregular y negativa; más profunda al pie del muro (36 cm.) que el de la cabecera (23 cm.).

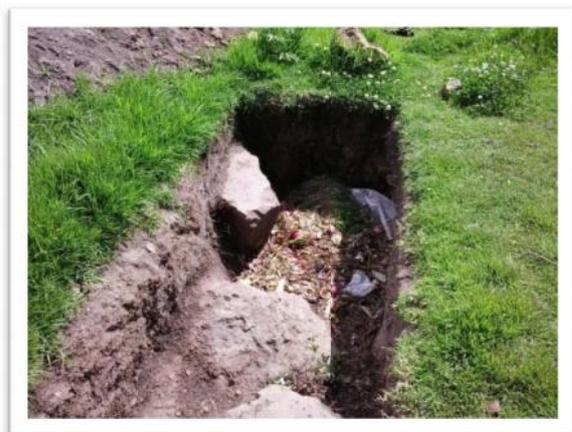
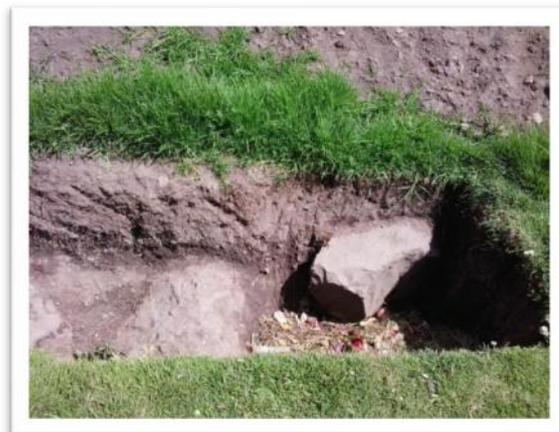
Mantener las fosas descubiertas constituye un punto de contaminación, el área se encuentra desprotegida a la presencia de perros que abundan en la zona. Además se puede observar la presencia de moscas atraídas por la putrefacción natural del relleno.

Estos vectores podrían estar circulando también por los baños y posiblemente hacia la cocina.

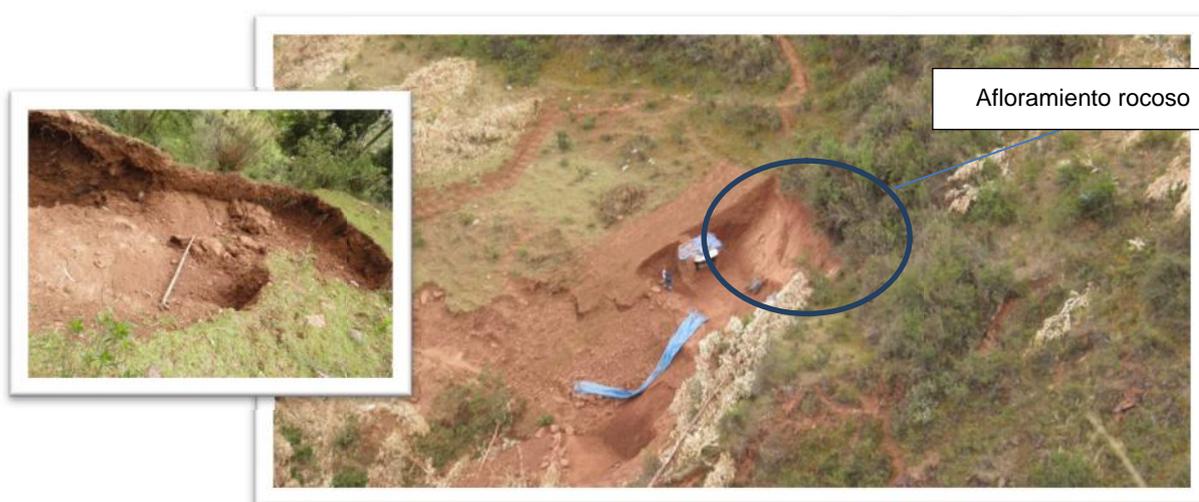
Se puede apreciar el estado inicial de la cantera de arcilla hacia su condición al finalizar el mes de Diciembre del 2015, donde se puede observar el retiro de grandes volúmenes de arcilla, de modo que el afloramiento rocoso es visible. Un aspecto importante a tener en cuenta es la extracción de recursos naturales con las autorizaciones correspondientes, en este caso, se conversó con el dueño del sector; sin embargo es necesario contar con autorizaciones oficiales por parte de los representantes de la Comunidad. Además se debe contar con un programa de manejo para restablecer esta área con la vegetación adecuada.

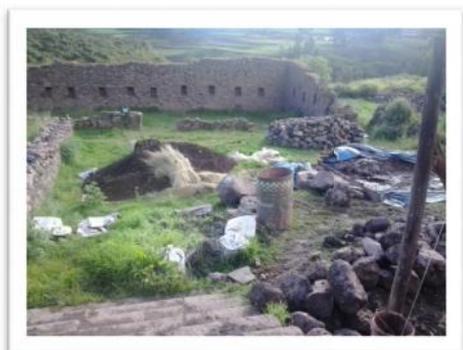
Por otro lado tenemos los riesgos ambientales; donde se encuentran comprendidos las situaciones laborales, por ejemplo el desorden en el área de trabajo. Los senderos de desplazamiento en malas condiciones, falta de rampas adecuadas o existencia de rampas de dudosa seguridad, herramientas en mal funcionamiento o no usar la herramienta adecuada para una tarea respectiva, todo ello son ingredientes de un posible accidente laboral.

El acceso a la entrada y salida de obra se encuentra obstaculizada de elementos para la restauración. Ante cualquier emergencia el desplazamiento se vería interrumpido.

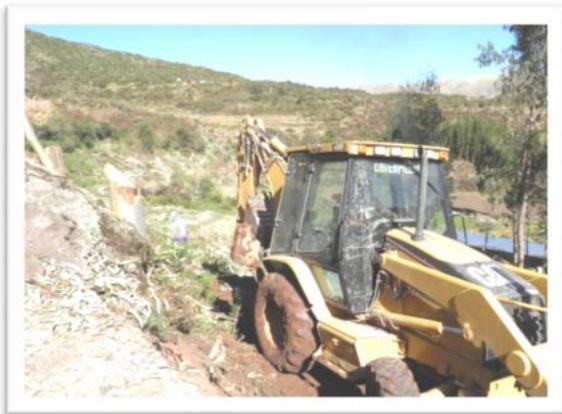
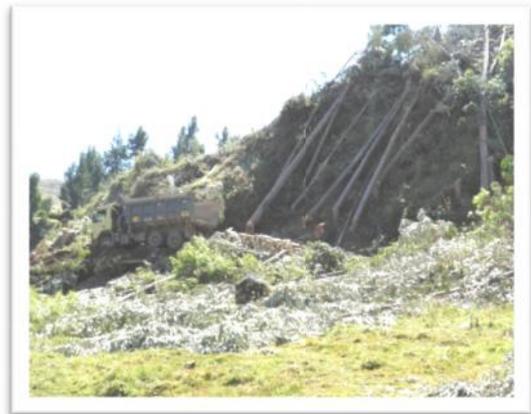
Tras la tala de árboles de Eucalipto por parte de la Comunidad se generaron impactos indirectos que involucraron los trabajos en obra. Estos fueron; el movimiento de tierras, compactación de suelos, introducción de maquinaria pesada e incremento del transporte vehicular (camiones), contaminación por residuos sólidos, etc.
