**DIRECCIÓN REGIONAL DE CULTURA CUSCO**  
**DIRECCIÓN DE CONSERVACIÓN DE PATRIMONIO CULTURAL INMUEBLE**

**ESTUDIO Y PROPUESTA ARQUEOLÓGICA DEL  
TEMPLO DE SAN PEDRO DE CACHA  
CANCHIS CUSCO.**

**Cusco, Diciembre 2007.**

**ESTUDIO ARQUEOLÓGICO  
DEL TEMPLO DE SAN PEDRO DE CACHA – CANCHIS - CUSCO.**

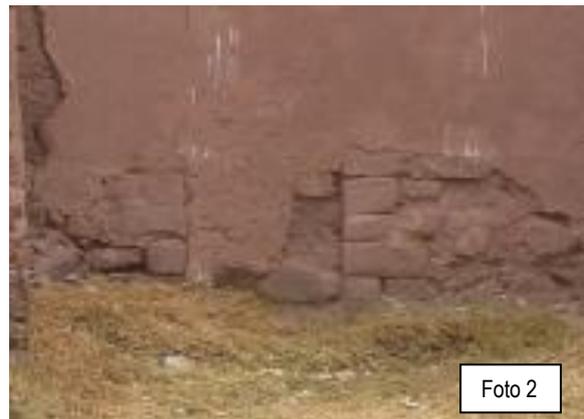
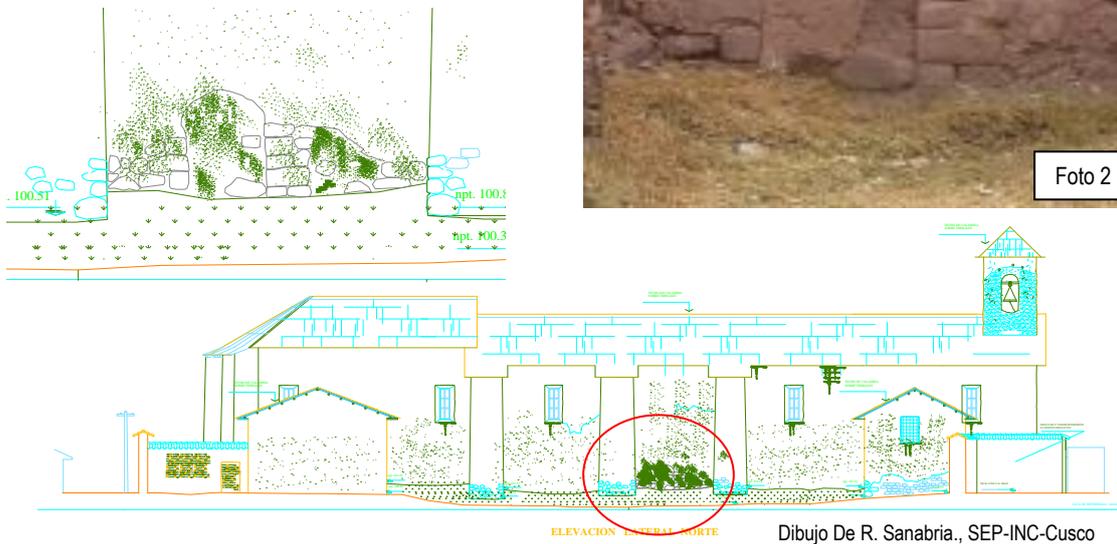
Dibujo De R. Sanabria., SEP-INC-Cusco

Sobre su cronología al parecer el edificio tuvo tres momentos constructivos por cuanto existen evidencias de haber tenido modificaciones en el tiempo, como es una puerta tapiada (foto 1 y 2) que se aprecia en el muro del Evangelio hacia el exterior

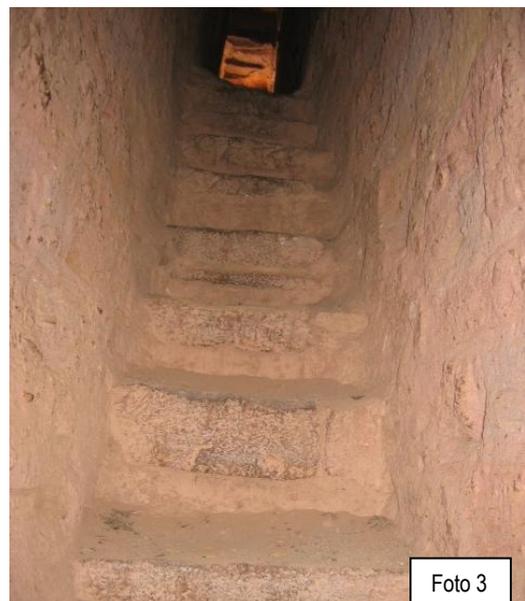
Se accede a la **TORRE CAMPANARIO** por una estrecha gradería (Foto 3) que parte del sotocoro hacia el lado del Evangelio, la misma que está lograda con piedras labradas que al parecer fueron reutilizadas, se observa en los muros laterales que el adobe tiene las dimensiones de 0.60 x 0.13 m. y se mimetiza con el mortero que los une.

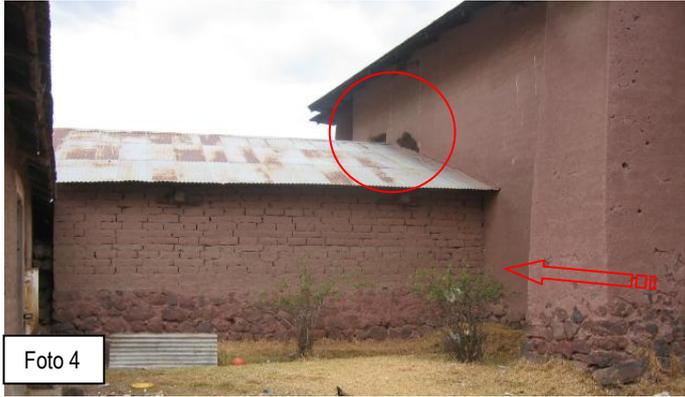
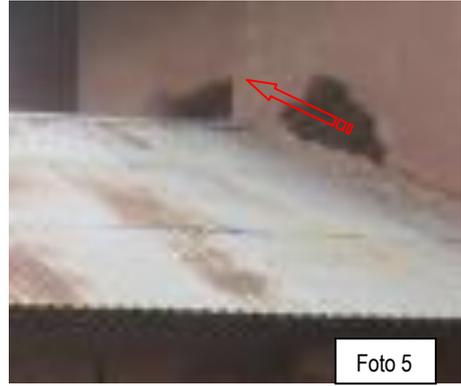
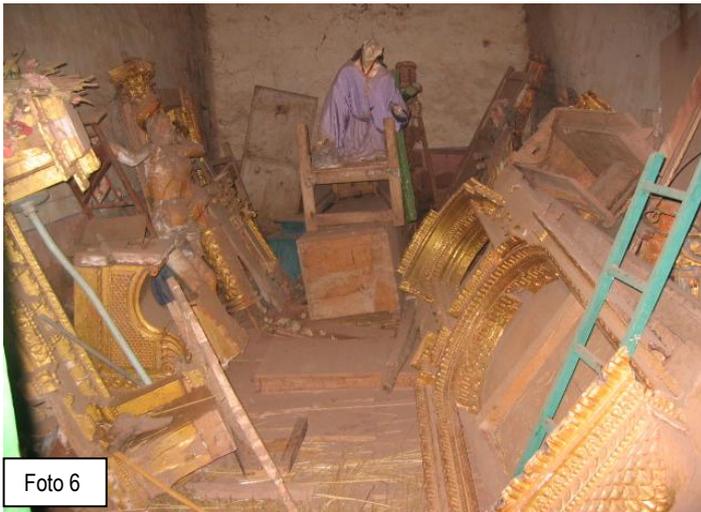
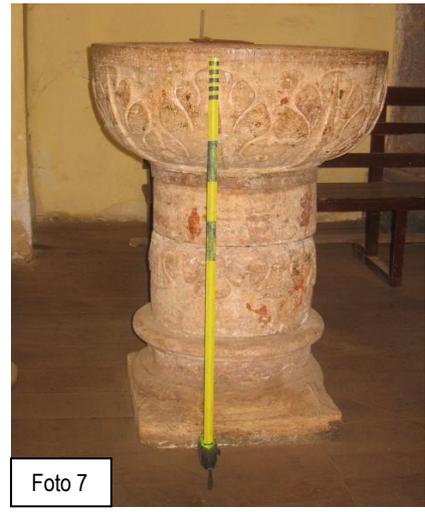
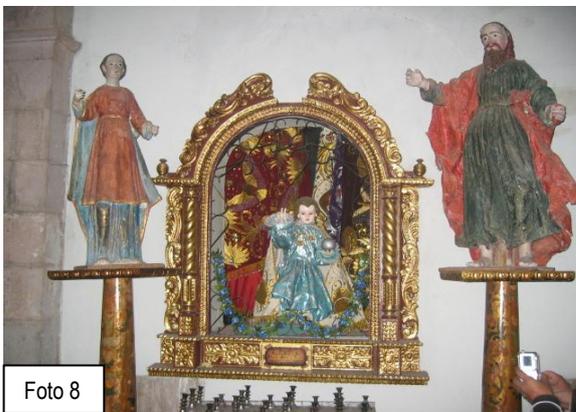
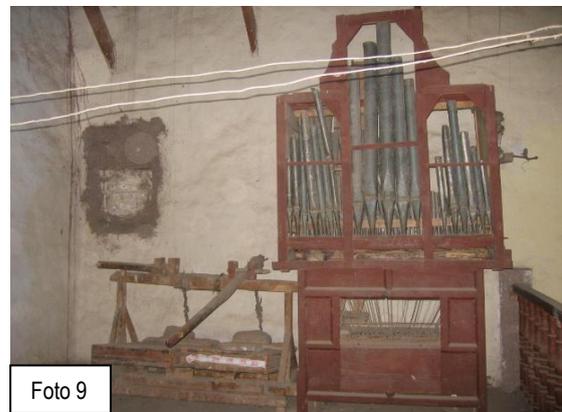
La **SACRISTÍA** se presenta en un nivel mas alto que el de la nave, y su estructura al parecer es posterior al de la nave, por cuanto no denota trabamiento en los adobes, esto mas bien se muestran adosados. Este detalle indicaría dos momentos diferenciados en la construcción de este edificio, lo que también induciría que ha sido facturada de manera muy precaria. Inclusive casi logra interferir con un vano de iluminación. (Ver foto 4 y 5)

El **BAPTISTERIO**, ahora es usado como depósito, en el cual se alberga todos los elementos compositivos de obras de arte como retablos imágenes, pinturas en lienzo, es decir, están acopiados de manera inadecuada. Estos vestigios indican una ornamentación especial que tuvo el antiguo tiempo y la intención de la cofradía de reutilizar estos elementos de la misma forma que hicieron con el altar del Niño de Praga en la nave. Sobre su estructura al parecer tiene la misma data que el muro de pies. (Foto 6). Existe una pila bautismal, la cual está en la nave cerca al altar mayor, tiene un estilo barroquista y bien pudo ser su ubicación original en el baptisterio (Foto 7).

El **SOTO CORO** evoca los estilos coloniales en el uso de las arquerías, sin embargo las columnas y arquerías tienen una clara factura moderna que sostiene al **CORO ALTO**. A este nivel se observa una balaustrada torneada que la protege. (Foto 10).

En cuanto a las **OBRAS DE ARTE** estos denotan siempre estilos barrocos, con el uso del crespado cuzqueño, lo cual indica la influencia de este estilo hasta estas zonas, muy propio por cuanto a decir de Cossio del Pomar (1987), estos estilos fueron difundidos hacia el altiplano. Sin embargo es necesario aclarar que todos estos vestigios de estilo barroco no corresponden al actual templo, por cuanto sus estilos difieren cronológicamente con la estructura<sup>2</sup>, La procedencia de estos artefactos podrían haber correspondido al antiguo Templo, y debe ser materia de estudio. (Fotos 6 y 8).

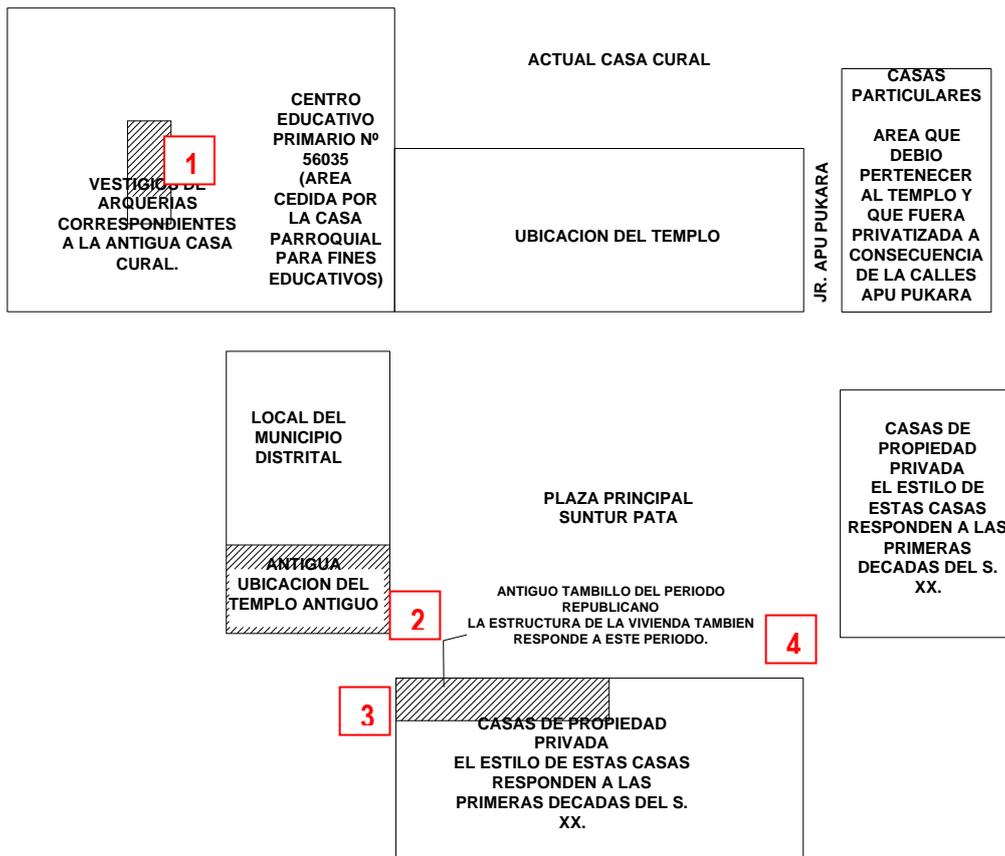
Diagrama 1

Luego de realizar el análisis de las referencias históricas se ha procedido a cotejar con el edificio mismo, para ello se ha considerado los elementos compositivos de la zona referidos a la construcción misma, como son la ubicación del antiguo Templo, la casa cural, el espacio del Templo actual así como la plaza misma, para lo cual se presenta el croquis en el diagrama 1.

De esta manera se distribuyen los elementos compositivos de este espacio de la localidad de San Pedro, de lo que podemos colegir que la reubicación del templo actual responde a las necesidades de cambios en la planificación urbana de 1860 en adelante, y que posteriormente habría sido alterada nuevamente en el s. XX, para que finalmente años después recortaran nuevamente los espacios correspondientes al templo, habiéndose otorgado primero al Centro Educativo, luego a la calle Apu Pukara, y finalmente a personas particulares, perdiéndose así el espacio original del Templo mismo.

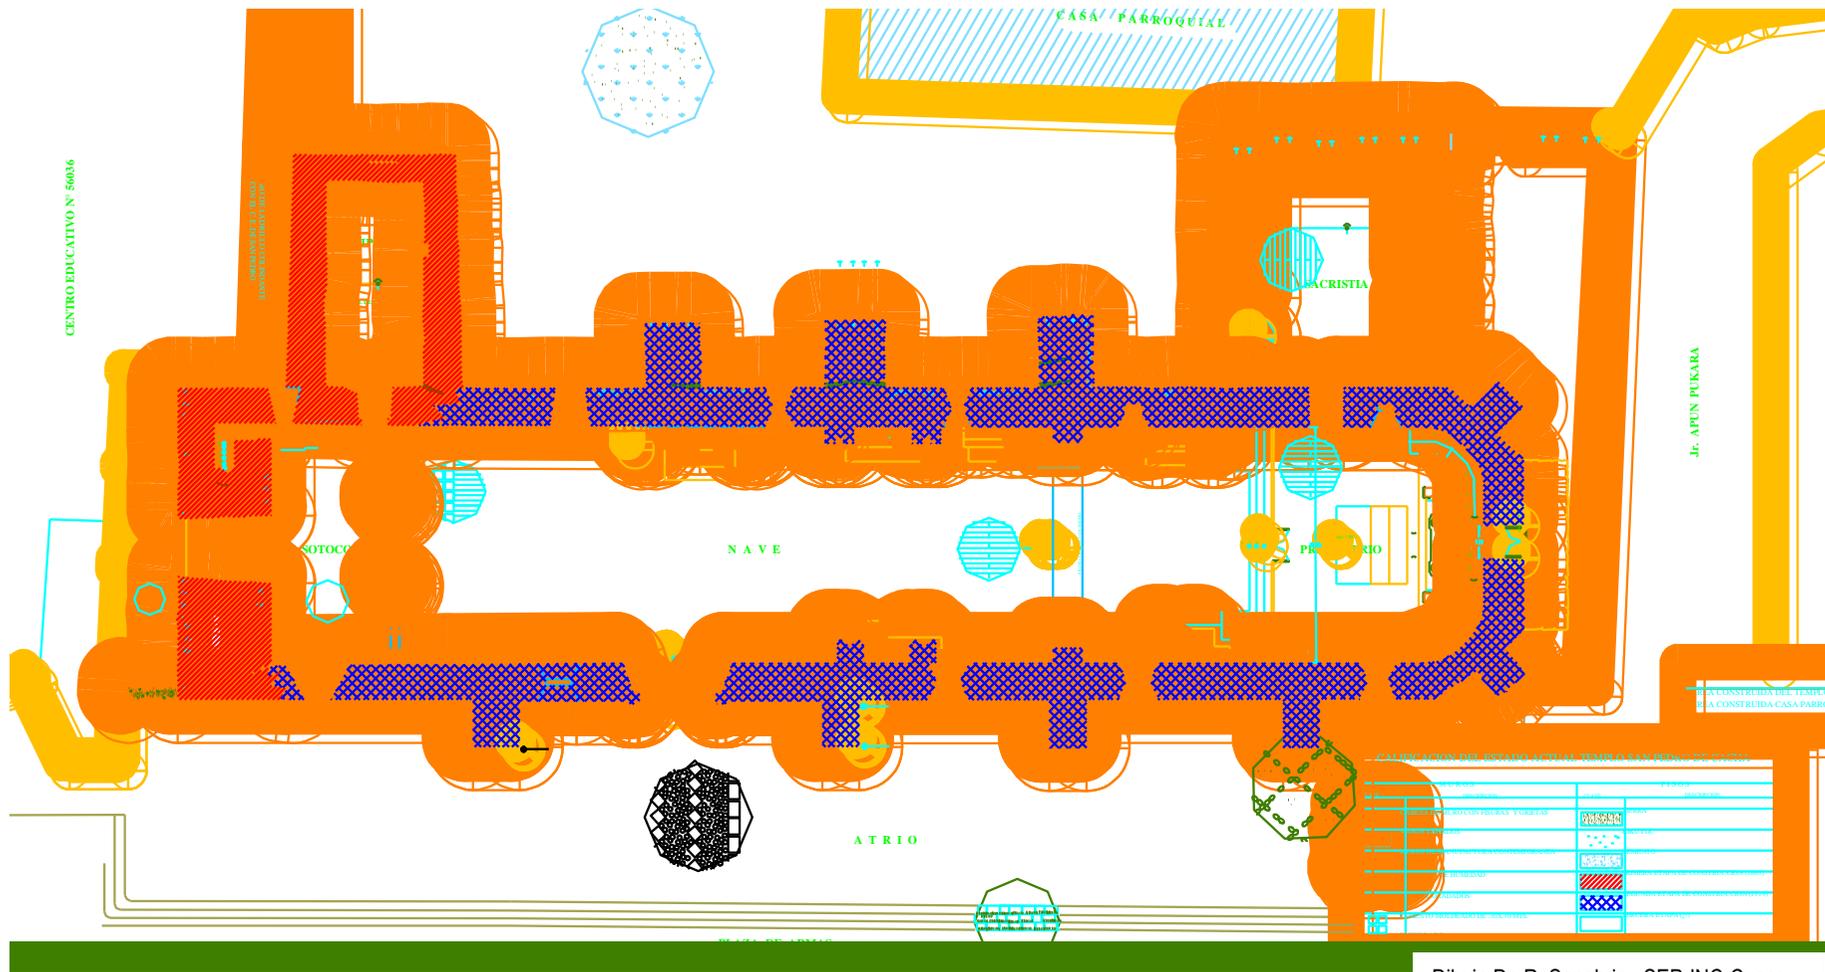
### PLANO DE CALIFICACIÓN CRONOLÓGICA

Por otro lado al hacer la evaluación de las estructuras se ha encontrado que existen diferencias en la coloración de los muros, así como se ha registrado muros adosados lo que sugiere una cronología relativa de cada muro.

Por tanto se ha observado que la coloración de la torre y/o muro de pies es mas clara

El análisis se resume en el plano de calificación cronológica que se presenta en páginas siguientes, el cual deberá ser cotejado con la evaluación arqueológica respectiva, de ser necesario.
